Denkmalpflege im Kanton Schwyz 2021

Monika Twerenbold

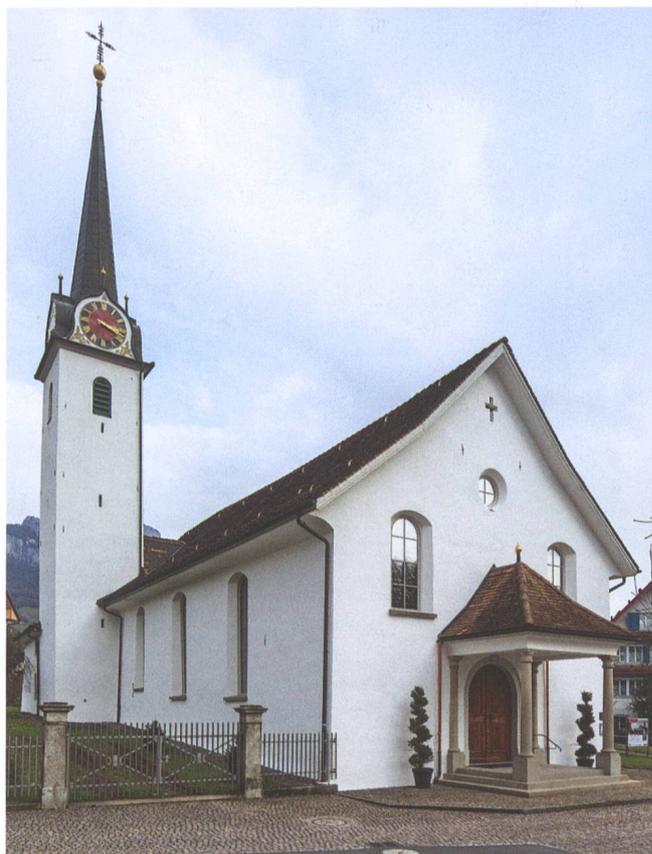
Abb. 1: Schwyz, Seewen, alte Marienkirche: Aussenaufnahme von Westen.

Grundsätzlich befindet sich die alte Marienkirche in Seewen in einem guten Zustand. Die im Jahre 2020 vorgenommene Bauanalyse hat ergeben, dass dennoch verschiedene Sanierungsmaßnahmen notwendig sind und weitere bald anstehen werden. Der Zeitpunkt war günstig für Reinigungen und Konservierungen, aber auch für die Erneuerung technischer Einrichtungen. Gleichzeitig wurde auch die Gelegenheit benutzt, um diverse energetische Verbesserungen zu tätigen.

Eine Reinigung des partiell verschmutzten Putzes war sinnvoll, damit sich auf diesen Putzflächen nicht Ablagerungen wie Flechten oder Pilze ansiedeln. Putzabplatzungen (gelöster oder abgefallener Putz) im Sockelbereich, einzelne Sandsteinelemente, Dach und Holzgesimse mussten substanzschonend repariert werden. Einige Fensterrahmen samt Kittfugen waren verwittert. Im Rahmen einer Instandsetzung wurde die heutige einfache Schutzverglasung durch ein zusätzliches Isolierglas ersetzt.

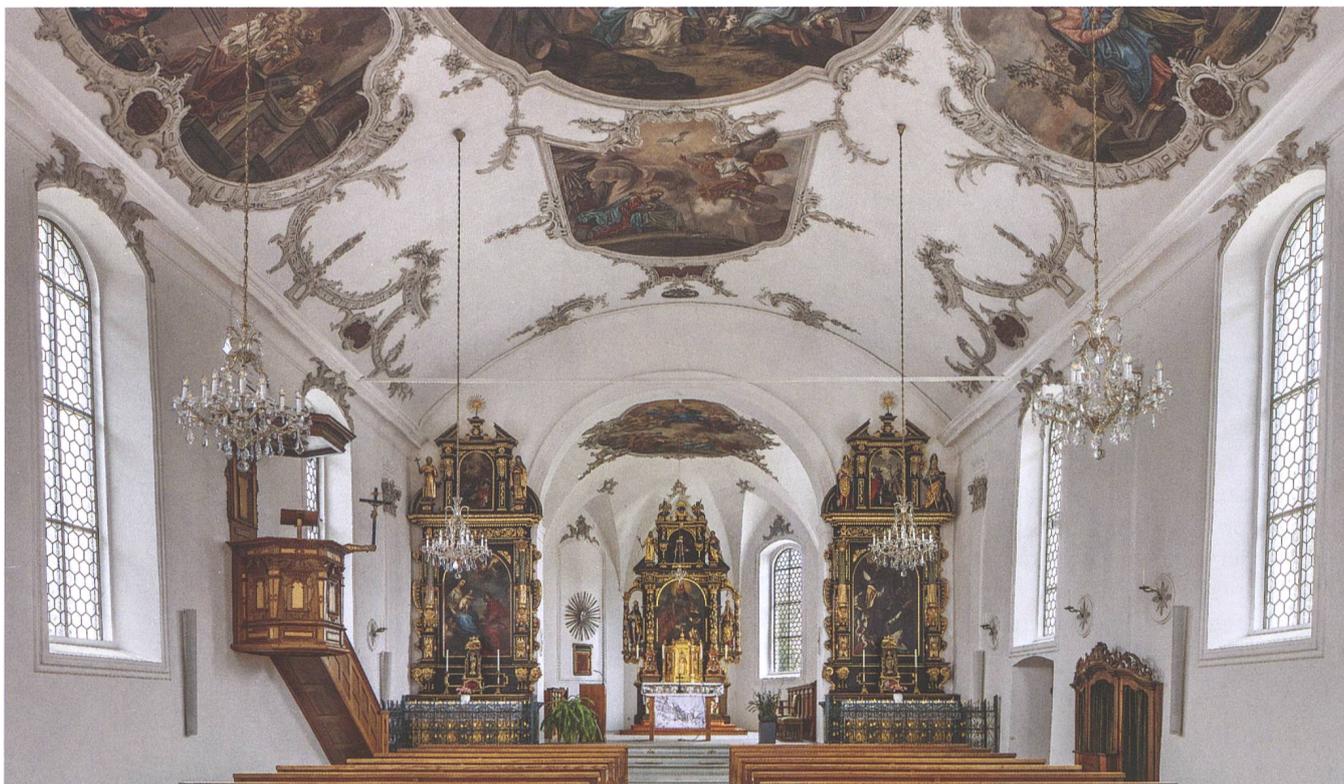
Abb. 2: Schwyz, Seewen, alte Marienkirche: Innenaufnahme mit Blick Richtung Chor.

Die Verschmutzung der Raumschale war mässig. Auch hier war eine sanfte Reinigung von Vorteil, damit die Schmutzpartikel nicht in tiefere Schichten vordringen. Die gesamte Ausstattung samt Stuckaturen wurde kontrolliert und konserviert. Bei den Altären waren Massnahmen notwendig, da partiell Schimmelpilz festgestellt wurde. Hier ist in Zukunft gezieltes Lüften im Frühling und Sommer wichtig und für das Raumklima entscheidend.

Beim Holzwerk (Chor- und Beichtstühle, Ratsherrenge- stühl, Kanzel, Treppen und Türen) empfahl sich eine sanfte fachgerechte Restaurierung. Der Schutzlack der Bänke musste erneuert werden. Eine neue Oberflächenbehandlung, die später Teilrestaurierungen erlaubt, wurde angestrebt. Das Gleiche galt für den Holzboden unter den Bänken.

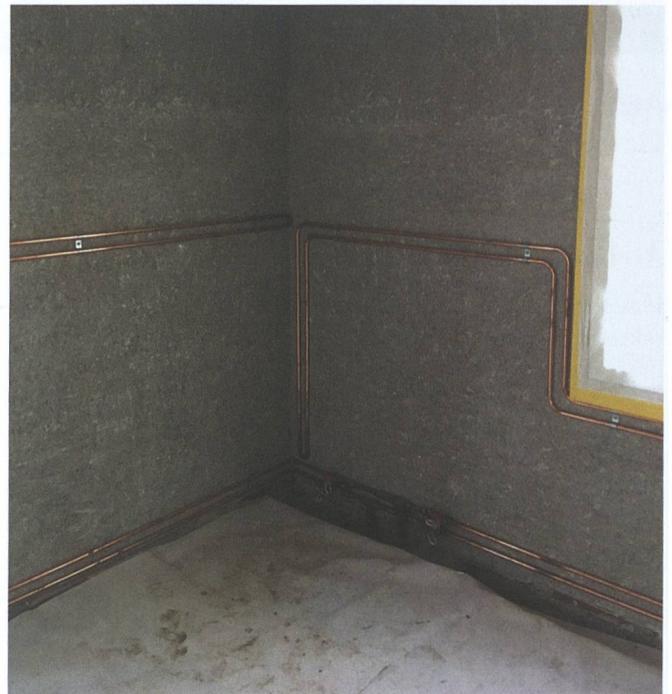
Abb. 4: Schwyz, Palais Kyd, Kappel-
matt, Ökonomiegebäude: Innenauf-
nahme Erdgeschoss während der Restau-
rierung: Kupferrohre der Wand-
heizung im Brüstungsbereich.

pflge auf. In Absprache mit Eigentümerschaft, Architekt und Denkmalpflege wurde ein sorgfältiges Restaurierungsprojekt ausgearbeitet. Das Bruchsteinmauerwerk im Sockel war grundsätzlich in einem guten Zustand. Im Inneren musste der Putz jedoch auf rein mineralischer Basis erneuert werden. Im Brüstungsbereich wurden Kupferrohre als Wandheizung im Putz installiert. Der darüber liegende, aussen verputzte Holzbau wurde restauriert und im Inneren mit einer neuen Vorsatzschale ergänzt.

Die Holzbalkendecke über dem Obergeschoss schliesst den Dämmperimeter zum Dach hin ab. Der Dachraum bleibt somit als Kaldach erhalten und wird über die bestehenden Lukarnen durchlüftet. Das Dach wurde jedoch mit einem Unterdach nachgerüstet. Sämtliche äusseren Verkleidungen in Holz mussten erneuert werden. So wurden die Fenster fachgerecht durch neue Holzfenster mit feiner Profilierung ersetzt und die Holzjalousien erneuert. Das sorgfältig restaurierte Ökonomiegebäude bereichert das Herrenhausensemble. Das Obergeschoss wird neu als Bibliothek genutzt, und die beiden Räume im Erdgeschoss dienen einer gemeinschaftlichen Nutzung.³

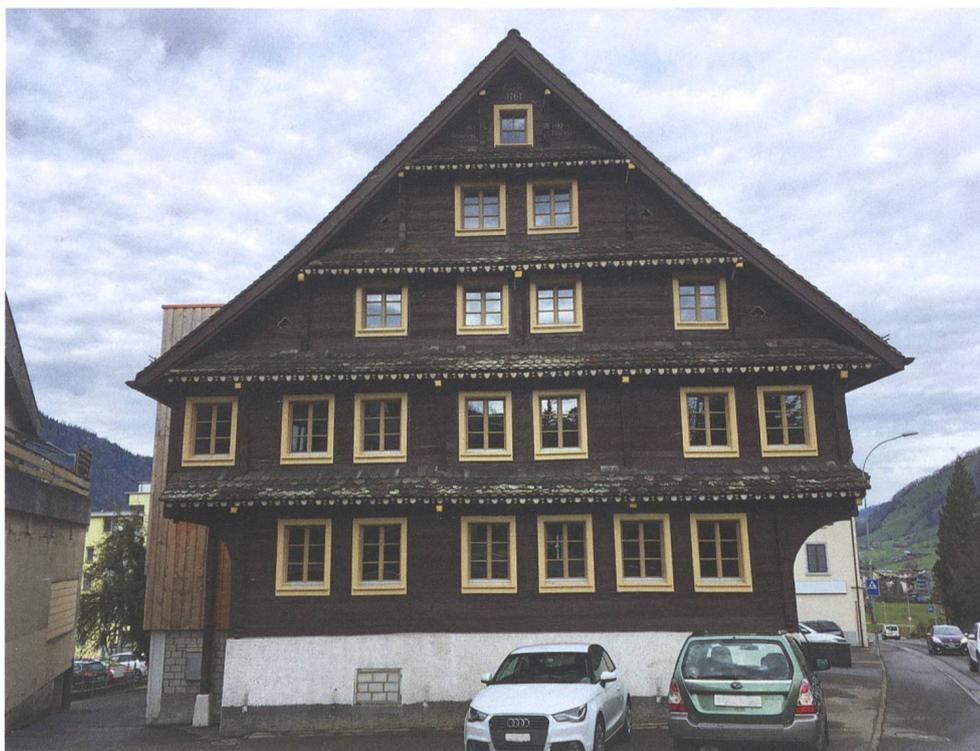
Abb. 5: Arth, Goldau, Gasthaus Bauernhof: Aussenaufnahme des stattlichen Blockbaus von Südosten.

korridor, Vorder- und Hinterhaus. Das Holzhaus wurde innen gedämmt und neu mehrheitlich mit Holz verkleidet. Ein grosser Teil der neuen Holzverbindungen beziehungsweise Holzreparaturen sind in traditioneller Manier fachgerecht ausgeführt worden.⁴

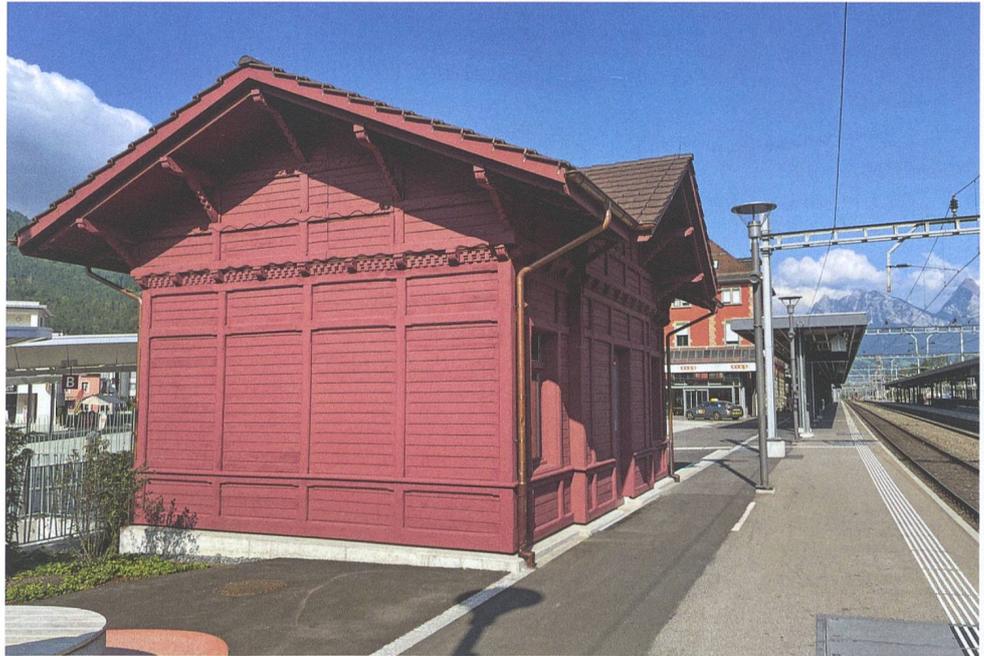
Abb. 6: Arth, Goldau, «Chalet»-Kiosk: Aussenansicht von Westen, Bahnhofsgelände im Hintergrund.

Aufgrund der Neugestaltung des Bahnhofplatzes drängte sich eine Neuplatzierung des Chalets auf. Eine Integration des kleinen Holzhauses auf dem neuen Bahnhofplatz, verbunden mit einer sinnvollen Nutzung als Wartesaal, war möglich und auch sinnvoll. Am neuen Standort auf der Westseite des Bahnhofplatzes musste ein neuer Betonsockel erstellt werden, worauf das sorgfältig restaurierte Holzhaus neu platziert wurde. Der Holzbau musste vorgängig in der Zimmereiwerkstatt aufgefrischt werden, partiell wurden Holzbalken ersetzt beziehungsweise rekonstruiert. Auf eine heruntergehängte Decke konnte zugunsten eines bis unter das Dach offenen Dachraumes verzichtet werden. Neue Holzfenster sowie eine Neueindeckung des Daches mit Biberschwanzziegeln werten den Kleinbau auf.

In der Diskussion um die Farbgebung fand vorgängig ein Bauuntersuchung statt. Unter der roten Farbe konnte ein gelblicher Anstrich nachgewiesen werden. In Abstimmung mit der Umgebung, der Eigentümerschaft und den Architekten einigte man sich wiederum auf eine rote Fassung. Das Holzwerk wurde schliesslich mit einer rein mineralischen Farbe gestrichen. Zusammen mit dem Bahnhofsgebäude und dem Hochperron trägt das kleine Holzhaus zur gewünschten Aufwertung des Bahnhofplatzes bei.⁵

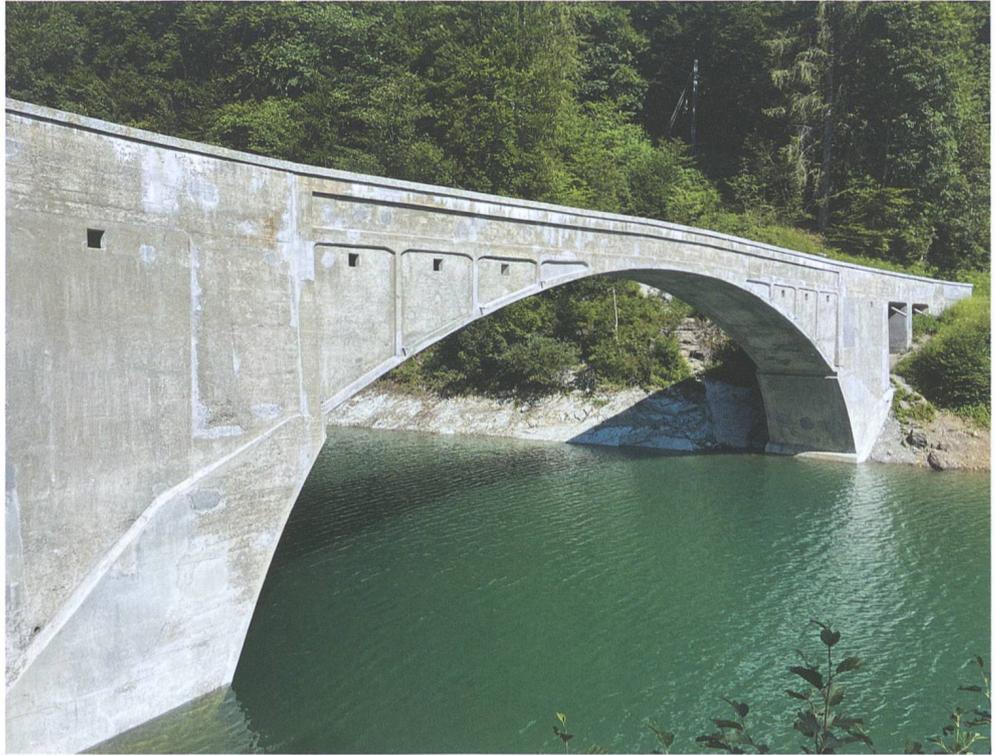
Mit der ersten umfassenden Instandsetzung mussten bereits nach acht Jahren Frostschäden behoben werden. Beschädigter Beton wurde abgespitzt und mit neuem Beton reprofiliert. Der Übergang zwischen altem und neuem Beton ist noch heute sichtbar. Die Brüstungen erhielten hochwertige Granitplatten als Abdeckung. Diese ersten Instandsetzungsarbeiten wurden qualitativ ausgeführt und auf Plänen sorgfältig dokumentiert.

Abb. 8: Innerthal, Schrähbachbrücke: Ansicht der restaurierten Brücke von Südosten.

keine Rückführungen vor, die Restaurierungsgeschichte wurde mit Absicht ablesbar belassen. Die Reprofilierungen und auch die Granitabdeckplatten blieben als bewusste Merkmale der Entwicklungsgeschichte dieses technischen Bauwerks erhalten. Es musste jedoch aufgrund von Nutzungsvereinbarungen für den Lokalverkehr und Holztransporte verstärkt werden. Die Brücke wurde durch innenliegende vertikal betonierte Wände (Adaption des klassischen Maillart-Dreigelenk-Hohlkastens, der beispielsweise bei der Salginatobelbrücke im bündnerischen Prättigau wie auch der Hirschenbrücke zwischen Altendorf und Lachen ausgeführt wurde) verstärkt. Damit auf eine Verbreiterung der Brücke verzichtet werden konnte, suchten die Planer eine Lösung im Bereich der südlichen Vorbrücke. Mit deren Aufweitung für Dreiachsfahrzeuge konnte eine vertretbare Lösung gefunden werden im Umgang mit der Brücke und einem nicht allzu grossen Eingriff in das südliche Terrain.⁶

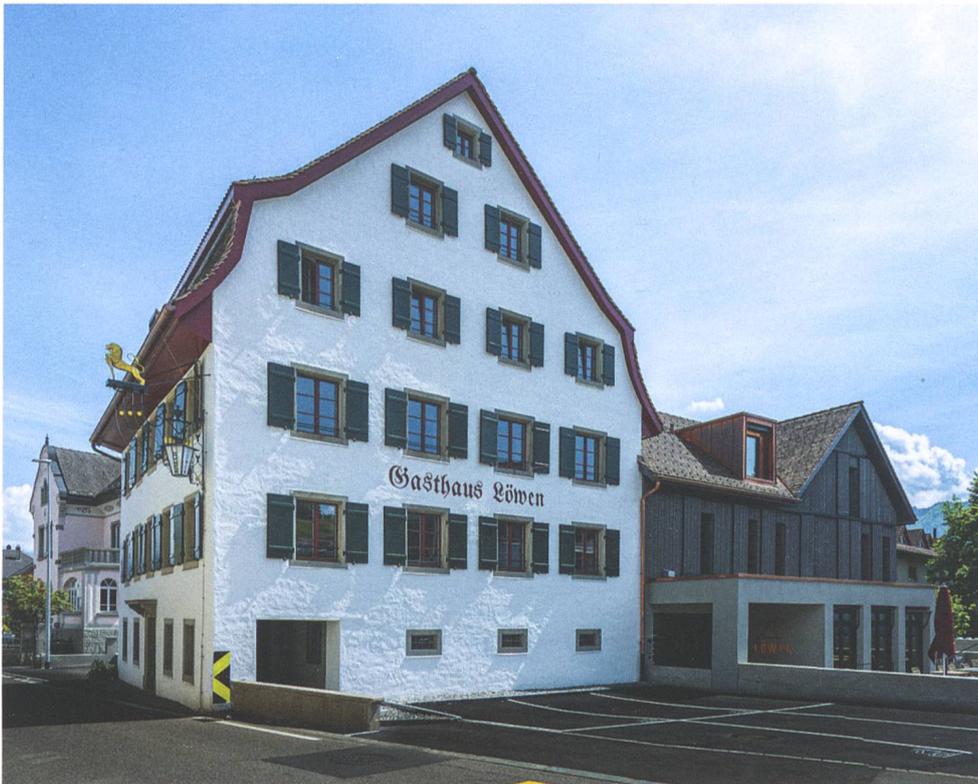
Abb. 9: Tuggen, Gasthaus Löwen: Aussenansicht von Nordwesten.

Bei der jüngst erfolgten Restaurierung wurden die Fassaden gereinigt, sorgfältig restauriert und in enger Zusammenarbeit mit der Denkmalpflege neu farblich gefasst. Neue Holzfenster mit Aussensprossen und einem oxsenblutroten Anstrich zieren den schmucken Bau. Im Inneren war leider nicht mehr viel an historischen Oberflächen oder Ausstattung erhalten. Neu befinden sich ab dem ersten Obergeschoss moderne Hotelappartements im Altbau.

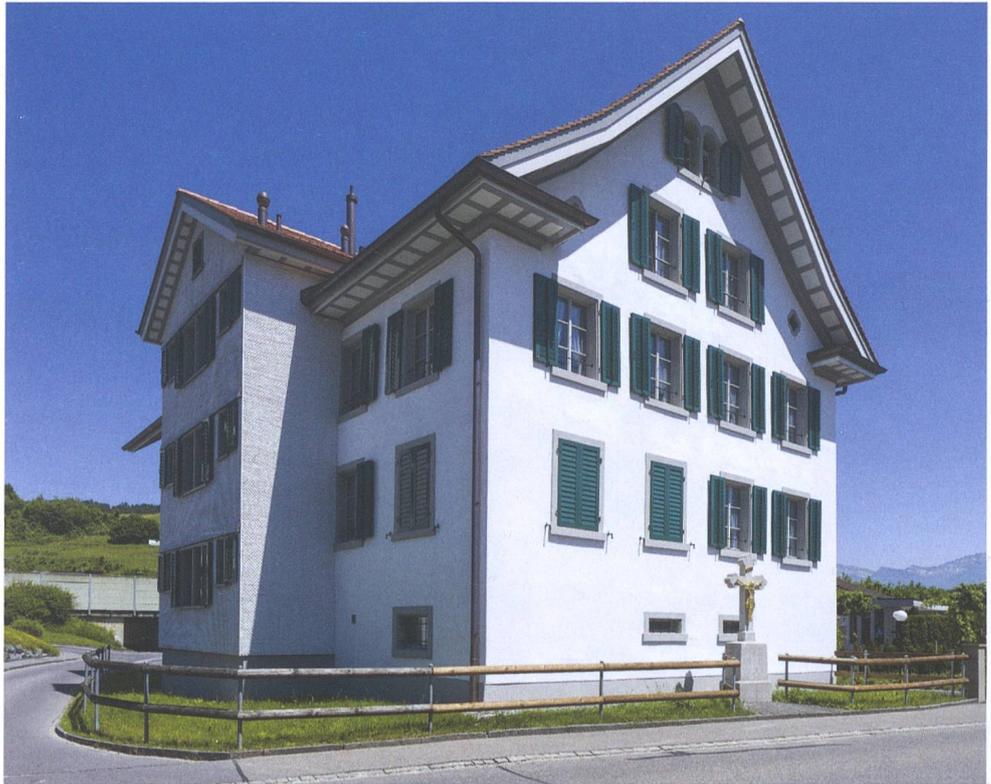
Abb. 10: Wangen, Pfarrhaus: Aussenansicht von Südwesten.

Nach den inneren Umbauten mussten die Fassaden saniert werden. Nach detaillierten Abklärungen des bestehenden Putzes stellte sich heraus, dass eine partielle Rissanierung nicht zum gewünschten Erfolg führt. Der vor

Jahren nicht fachgerecht aufgetragene Kunststofffabrik hatte negative Auswirkungen auf die darunterliegenden Baustoffe – sie waren teilweise verfault und mussten saniert werden. Man entschied sich, dass der Kunststoffputz entfernt und durch einen neuen diffusionsoffenen mineralischen Putzaufbau ersetzt werden musste. Dadurch entstanden zusätzliche Aufwendungen, die die Denkmalpflege in einer Nachsubvention unterstützte.⁹

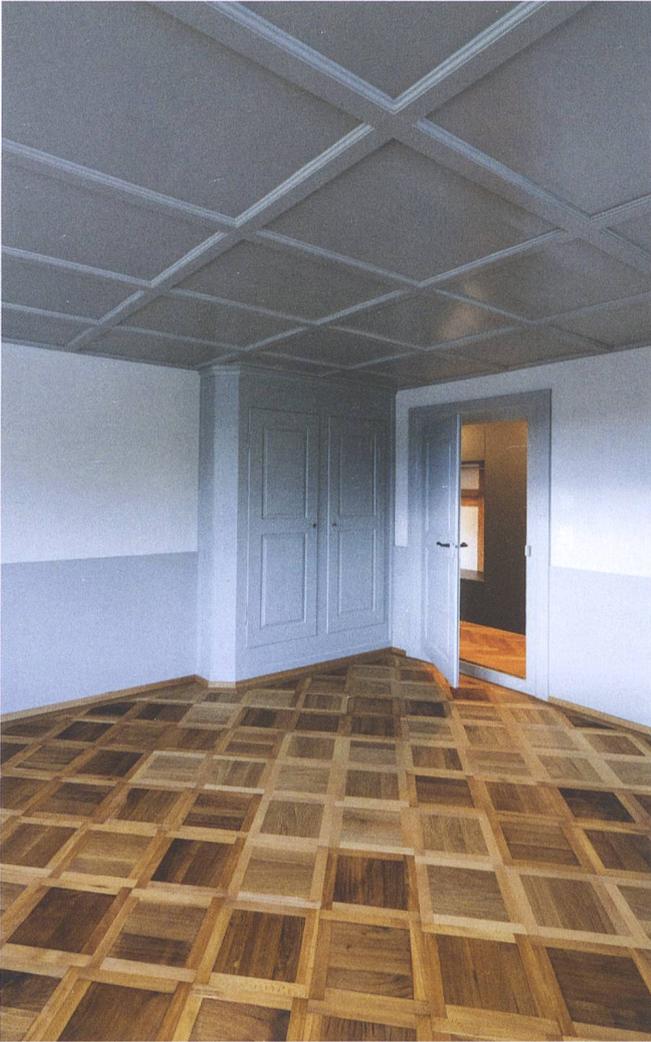
Abb. 11: Wangen, Pfarrhaus: Innenaufnahme Wohnung Obergeschoss.

Im Inneren musste der Bodenaufbau mit zusätzlichen Holzkastensystemen über der historischen Balkenlage

ertüchtigt werden. Die Holzbalken im Sockelgeschoss konnten sichtbar belassen werden, sie wurden lediglich gereinigt und aufgefrischt. Einige wertvolle Parkettböden bereichern die Wohnungen, wurden sorgfältig ausgebaut und nach historischem Vorbild wieder eingebaut. Ein sorgfältig abgestimmtes Farb- und Materialkonzept mit zum Teil farbigen Tapeten trägt zu einer stimmigen Wohnatmosphäre bei.

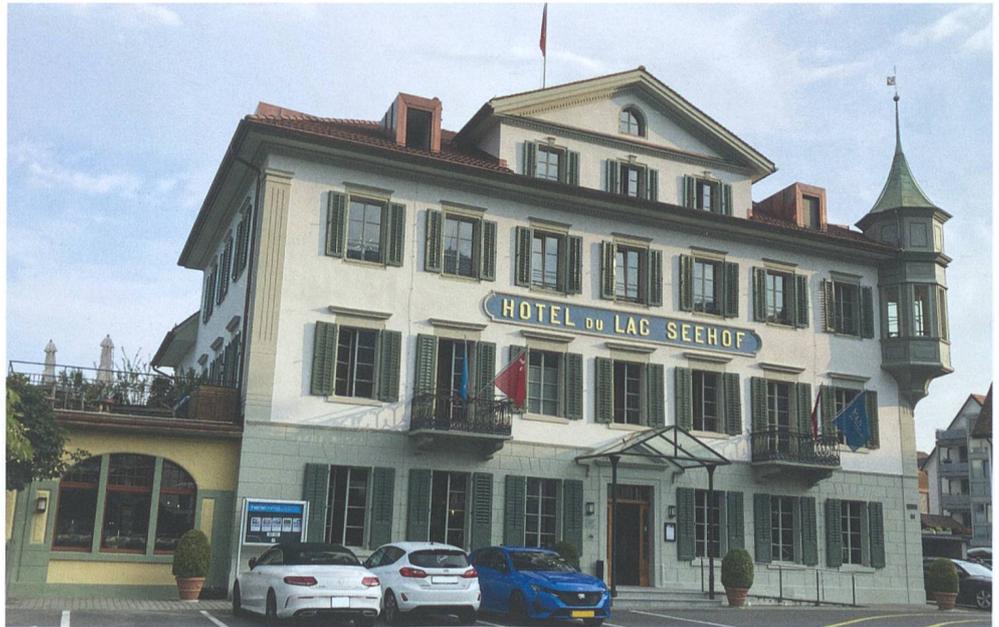
Abb. 12: Küsnacht, Hotel Seehof:
Aussenansicht von Süden.

Die Fassaden blieben mit Ausnahme des Putzes weitgehend unverändert. Der kunststoffvergütete beziehungsweise nicht diffusionsoffene Putz mit Kunststoff-Netzeinbettung wurde entfernt und durch einen mineralischen Putzaufbau ersetzt. Auf Grundlage eines restauratorischen Farbumtersuchs konnte bis auf die Fassadenfläche die bauzeitliche Fassung dokumentiert werden. In enger Zusammenarbeit mit der Denkmalpflege wurde die neue Farbfassung nach Vorbild der bauzeitlichen Farben definiert.¹⁰

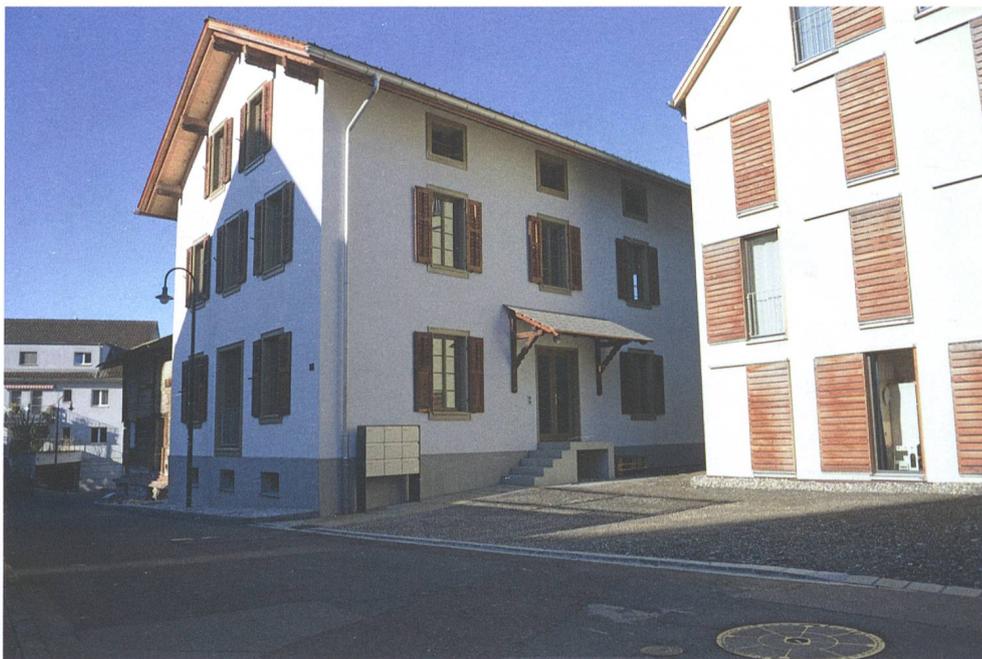
Abb. 13: Küsnacht, Haus Rigi-gasse 25: Aussenaufnahme der ehemaligen Brennerei (links) von Nordosten.

In einem konstruktiven Prozess wurde zusammen mit der Bauherrschaft ein sorgfältig auf die drei Bauten abgestimmtes Nutzungs- und Restaurierungskonzept entwickelt. Der Umgang mit der Bausubstanz beim alten Brennereigebäude an der Rigigasse 25 war rücksichtsvoll und dem Baudenkmal angemessen. Defekte Stellen wurden repariert und noch gut erhaltene Materialien wiederverwendet. Heute befinden sich zwei loftartige Wohnungen im Gebäude.¹²
