Radegg (Schaffhausen)

Burgruine Radegg.
Wilchingen, Kt. Schaffhausen.
Ausgrabung im Jahr 1937.
Situation. topogr.

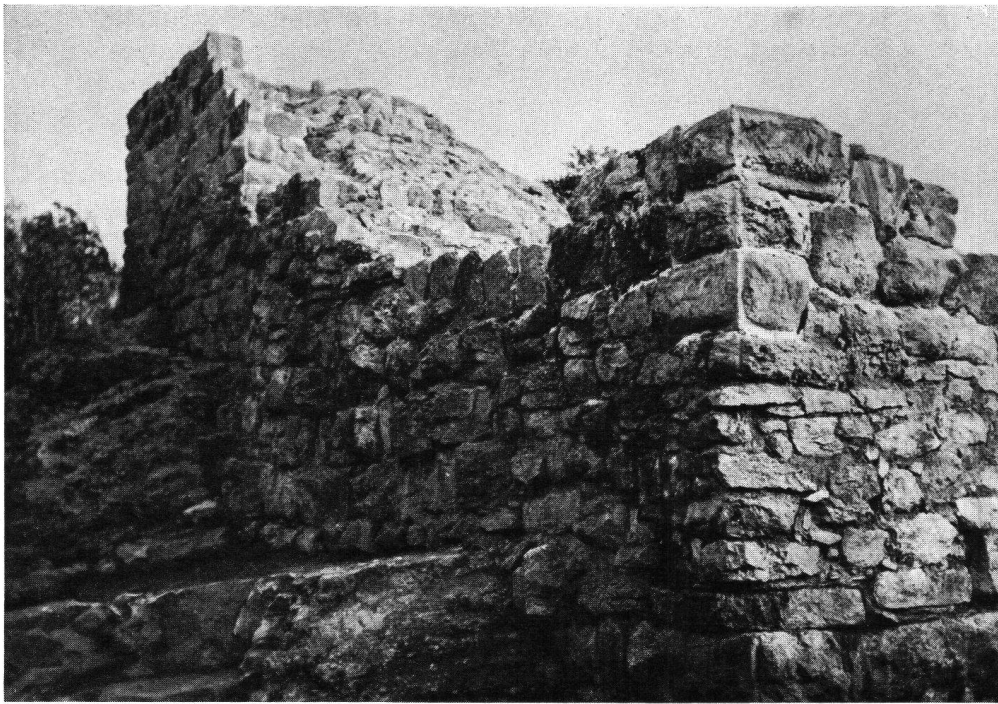
Radegg: Blick auf die Nord- und Westseite der Ruine mit den Resten des Bergfriedes (links) und des Wohnturmes (rechts)
