Wartburg AG : zweite Etappe, Sommer 1966

Wartburg AG

Zweite Etappe, Sommer 1966

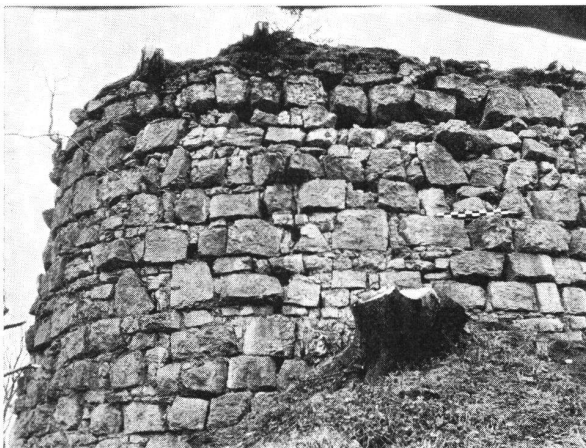
Wartburg, Wohnturm von Norden.

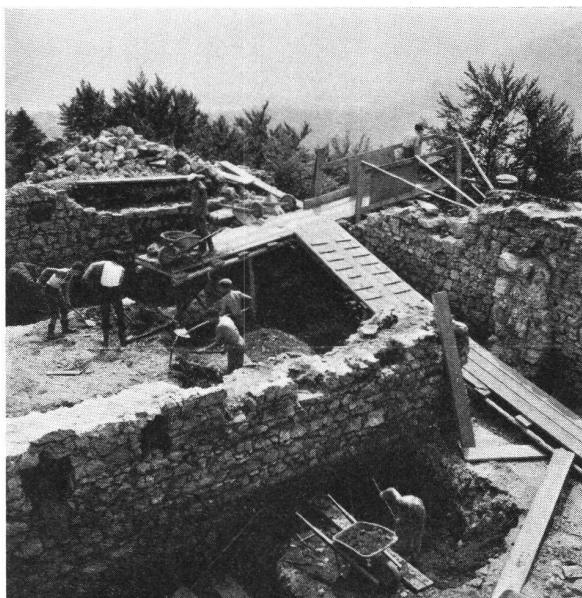
Wartburg, Aushub der Schuttmassen.

stets wieder verschoben und tiefer gelegt werden. Und immer war nur völlig fundleerer Mauerschutt, durchsetzt mit lästigem Wurzelwerk, vorhanden. Je tiefer wir vorstießen, desto mühsamer wurde die Arbeit, da der gesamte Aushub um mehrere Meter gehoben und über die Mauerkrone hinausbefördert werden mußte. Gute Bruchsteine deponierten wir in der vorläufig nicht benutzten Zone H, um für die Konservierungsarbeiten genügend Steinmaterial zur Hand zu haben. Der unbrauchbare große Rest des Aushubes wurde von einer Gerüstkanzel aus weit in die westliche Schutthalde hinunter befördert, nachdem wir uns bereits im Frühling von deren archäologischen Wertlosigkeit überzeugt hatten.
