Die casa dei pagani von Malvaglia : vorläufiger Bericht über die Untersagungen im Sommer 1977 durch das Institut für Geschichte und Theorie der Architektur an der ETH-Zürich

Autor(en): **Högl, Lukas**

Zeitschrift: **Nachrichten des Schweizerischen Burgenvereins = Revue de l'Association Suisse pour Châteaux et Ruines = Rivista dell'Associazione Svizzera per Castelli e Ruine**

Vorläufiger Bericht über die Untersuchungen im Sommer 1977 durch das Institut für Geschichte und Theorie der Architektur an der ETH-Zürich
von Lukas Högl

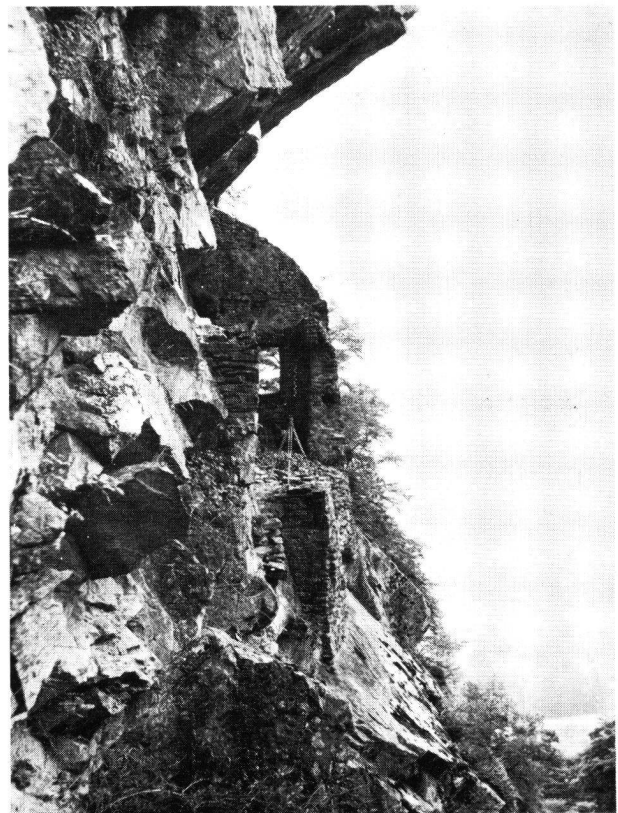
Malvaglia, casa dei pagani von Osten. Hinter der oben rund abgeschlossenen Hauptwand ist die Gebäudeplattform massiv aufgemauert.

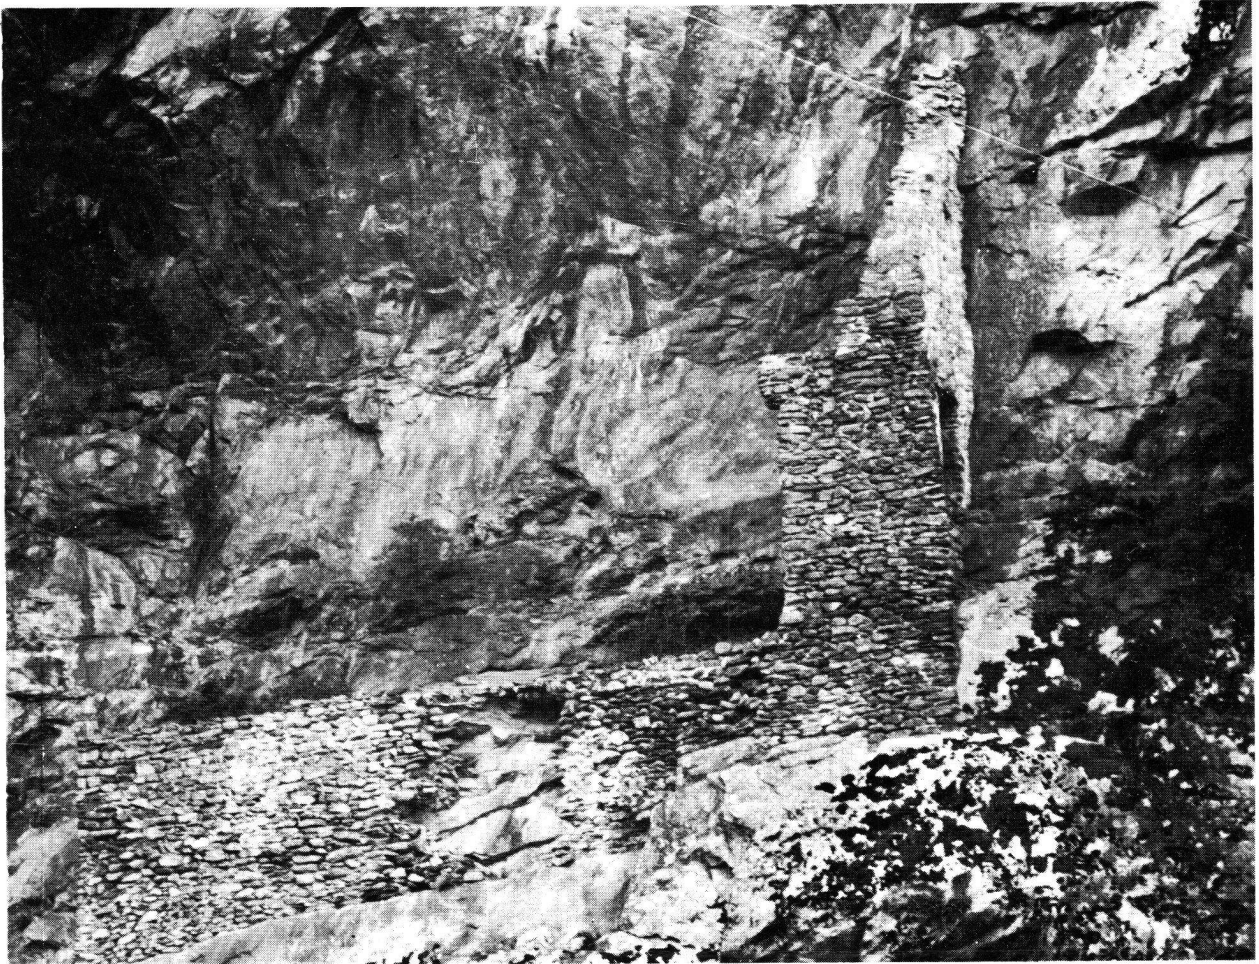
Malvaglia, casa dei pagani, Ansicht von Norden.

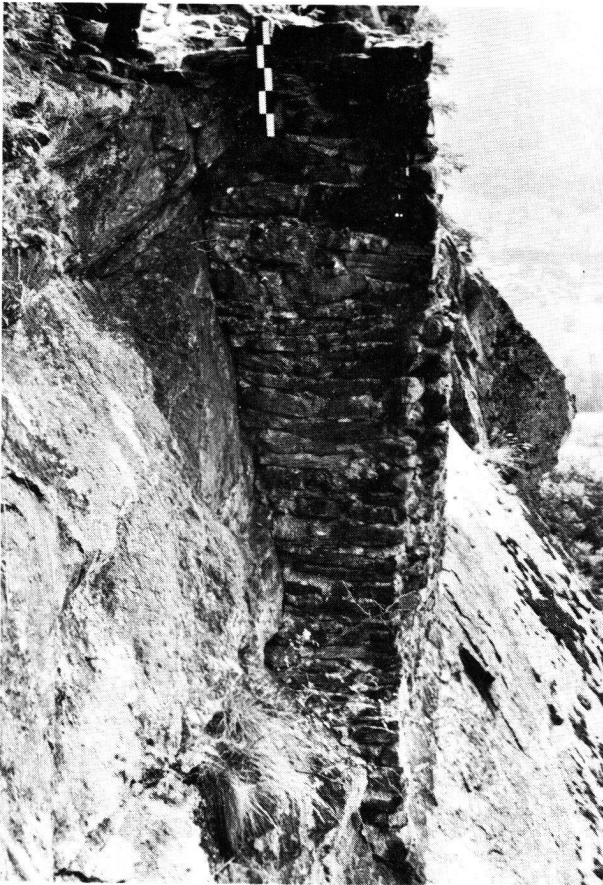
Malvaglia, casa dei pagani, östlicher Abschluss der Gebäudeplattform. Rechts des Massstabs das Loch des schräg laufenden Balkens, an welchem die hölzerne Erweiterung der Plattform ansetzte. An der Mauerkante ist die unsorgfältige Maurerarbeit deutlich zu erkennen.
