Attinghausen UR 79 : vorläufiger Bericht über die Ausgrabungs- und Restaurierungsarbeiten im Sommer 1979

Vorläufiger Bericht über die Ausgrabungs- und Restaurierungsarbeiten im Sommer 1979

Von *Werner Meyer*

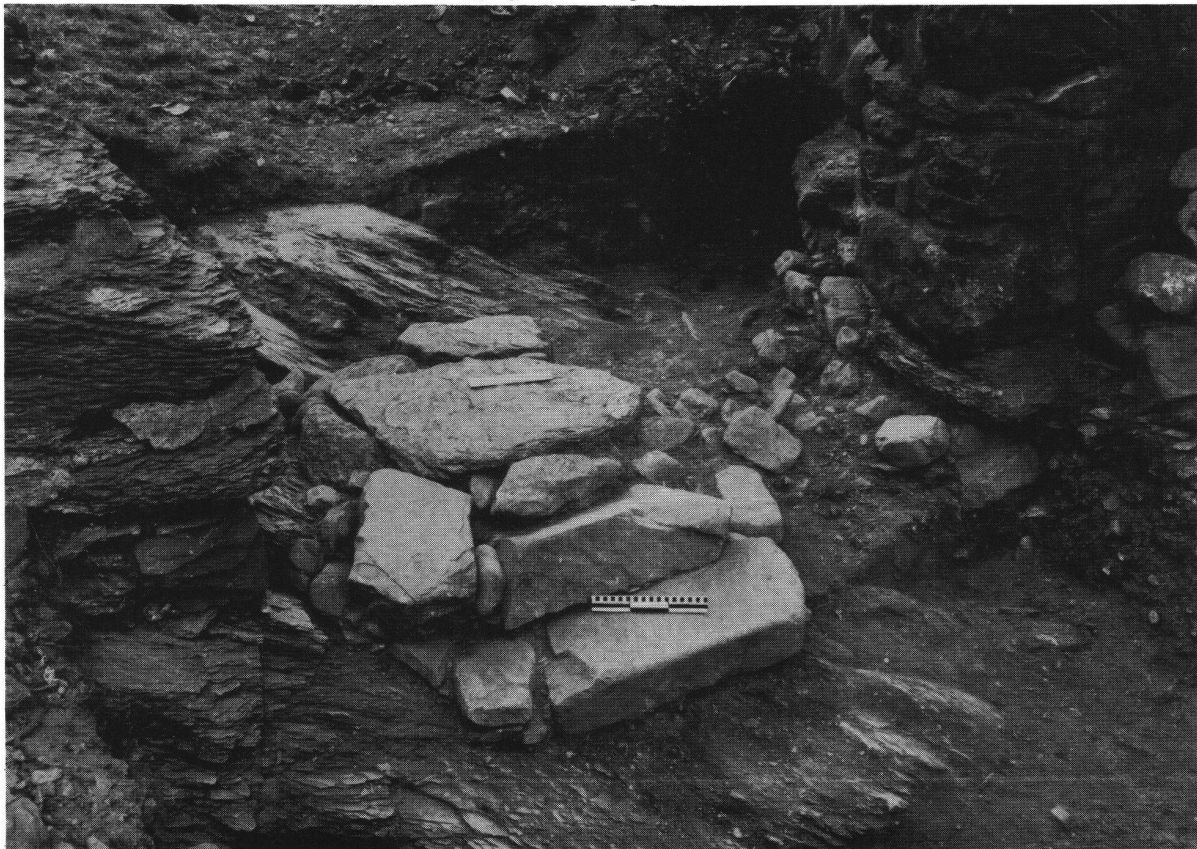
Attinghausen, Tor in der westlichen Ringmauer. Freigelegte Schwellenpartie, rechts im Bild die falsch rekonstruierte Torlaibung.

Sehr einfach war das Burgtor gestaltet. Wie die Nachgrabungen 1979 ergeben haben, bestand es aus einer Öffnung von 1,1 m in der Westpartie der Ringmauer. Hinweise auf vorgelagerte Annäherungshindernisse (z.B. Ausenzwinger oder Barbakane), wie sie im Verlaufe des 13. Jahrhunderts aufgekommen sind, fanden sich nicht, was für eine Datierung ins frühe 13. Jahrhundert spricht.

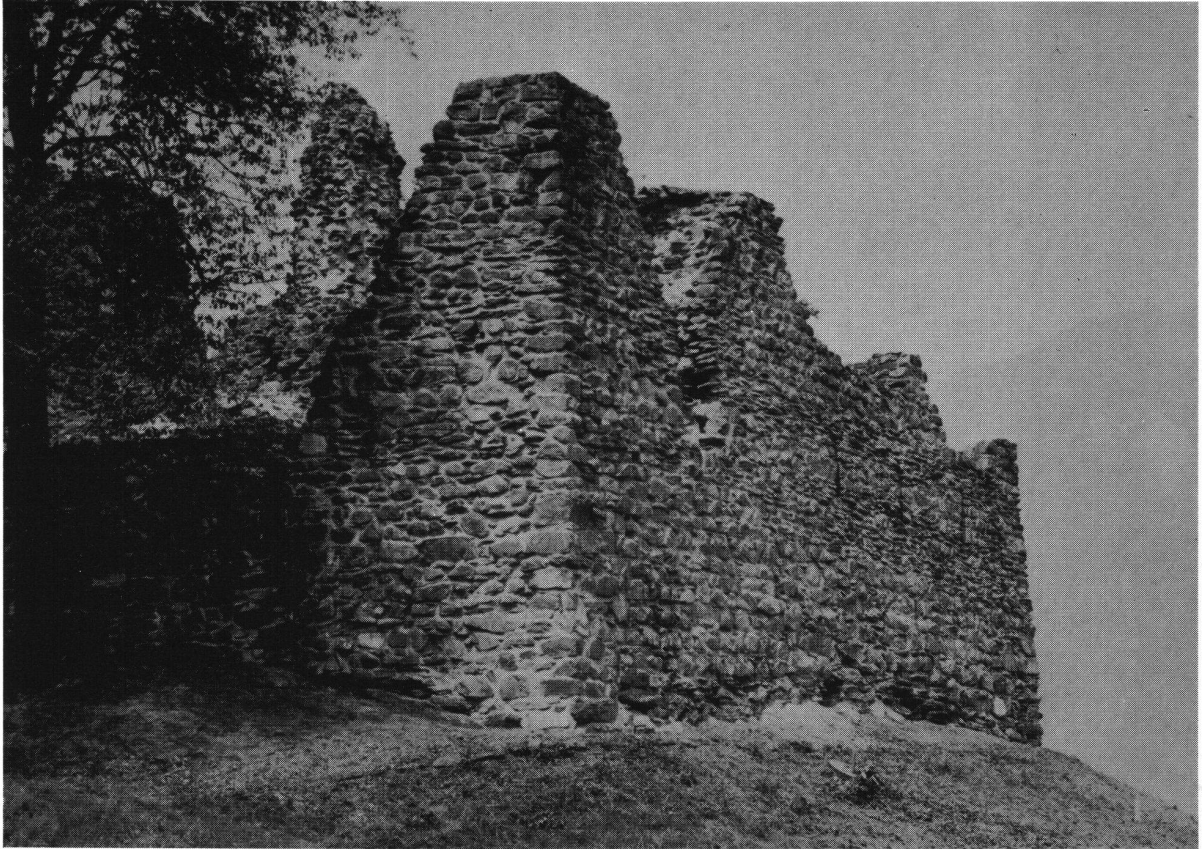
Attinghausen, Südtrakt, Ansicht von SW nach der Entfernung des Pflanzenwuchses.

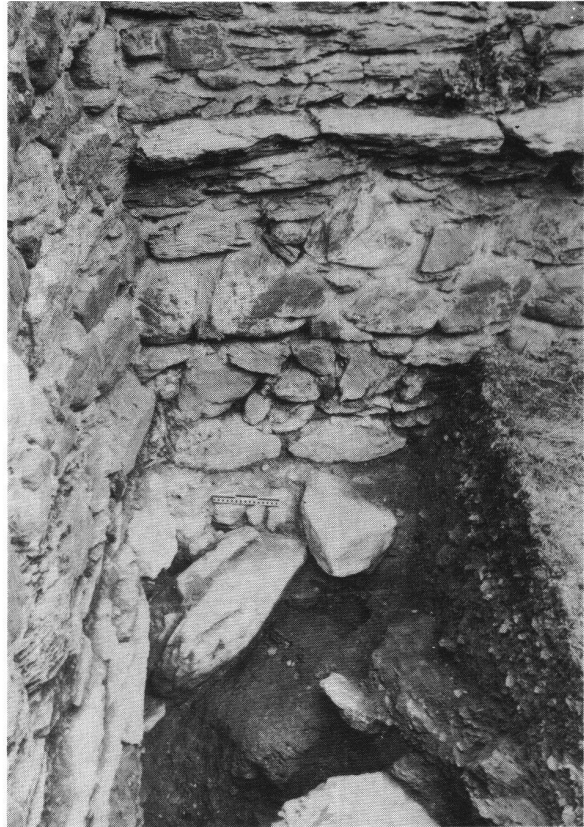
Attinghausen, Mauerwinkel im Sondierschnitt S 2. Vor dem Massstab älteres Mauerstück.
