Artikel: Burg Wulp/Küsnacht ZH : provisorischer Bericht der Grabung im Sommer 1980

Burg Wulp/Küsnacht ZH

Provisorischer Bericht der Grabung
im Sommer 1980
von *Thomas Bitterli*

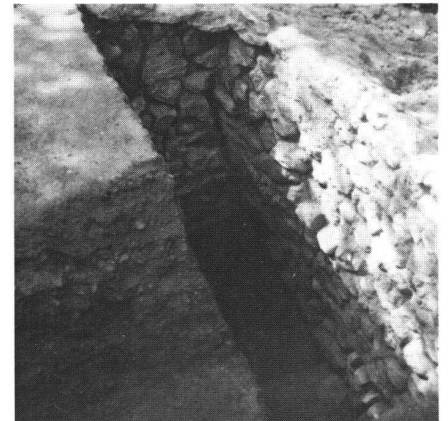
Fläche A, die südwestliche Ecke der Umfassungsmauer. In der südlichen Maueransicht sind die Risse deutlich erkennbar. Unter der westlichen Mauerpartie ist die ältere Mauer M 21 zu sehen.

er liegen an dieser Stelle rund 3,2 m unter der heutigen Oberfläche. Unter dem Fundament der jüngeren Umfassungsmauer wurde noch eine weitere, ältere Mauer (M 21) entdeckt, die in ihrem Verlauf leicht zur darüberliegenden Mauer verschoben ist. Die Vermutung, dass nach dem Bau der ersten Mauer einmal ein Stück Mauer abrutschte, erhärtet sich beim Anblick der zum Hof gewandten Maueransicht der südlichen Umfassungsmauer. In der ganzen erhaltenen Höhe weist die Mauer nämlich zwei durchgehende Risse auf. Anscheinend rutschte die westliche Mauerpartie ab, und da der Eckverband stabil ist, wurde die südliche Mauerpartie des Eckverbandes entzweigerissen. Diese ältere Mauer lässt sich nach Norden noch in die Fläche C hinein verfolgen und bricht dort ab. Der Verlauf nach Süden konnte nicht geklärt werden, da wir nicht unter das Fundament der südlichen Umfassungsmauer gehen konnten. Ein deutlicher Unterschied der beiden Mauern besteht in der Struktur. Die jüngere Mauer ist bis in den Fundamentbereich ausgefugt. Die darunterliegende Mauer da-

gegen ist auf der für uns sichtbaren Seite ohne Mörtel in den Fugen, ja sie scheint sogar trocken gemauert zu sein. Die Schichtenverhältnisse in dieser Fläche waren zuerst unklar, konnten aber im Vergleich mit den Profilen in Fläche B und C geklärt werden. Danach besteht in Fläche A die Stratigraphie aus vier Schichten:

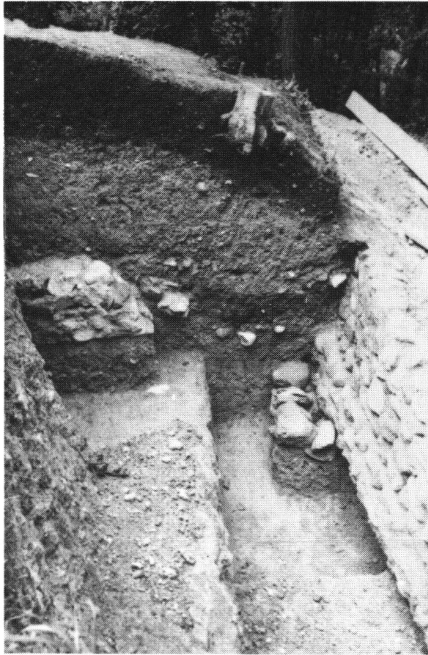
Fläche C. Mustergültiges Profil der Süd- wand. Erkennbar ist rechts unter der Umfassungsmauer die Mauer M21. Links, noch in der Profilwand, Mauer M22.

M22 in Verbindung mit der Mauer M20 in Fläche B. Im übrigen sind die Schichtenverhältnisse in C sehr einfach. Über dem Mergeluntergrund liegt eine lockere, ca. ein Meter mächtige Mergelauffüllung, die von der oberen Kulturschicht überdeckt ist. Die in der Fläche A festgestellte ältere Mauer M21 lässt sich in Fläche C nur im südlichsten Teil noch verfolgen, sie bricht unvermittelt ab.

Im Südprofil von Fläche C entsprechen die Schichtenverhältnisse gerade noch denjenigen von Fläche A und B. In der Profilwand ist ein Mauerstumpf zum Vorschein gekommen, der nach Osten verläuft. Vermutlich steht diese Mauer

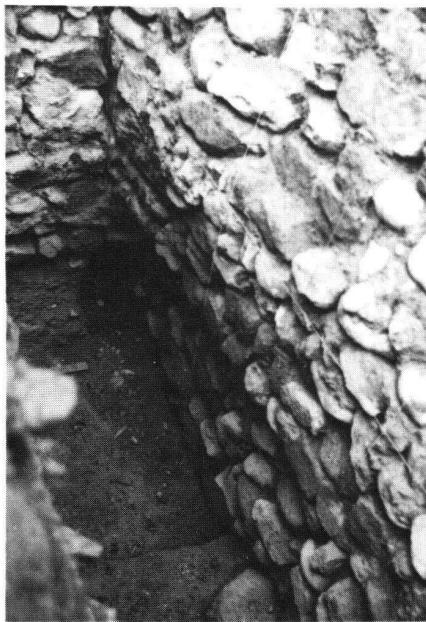
Fläche A. Unter der westlichen Umfassungsmauer liegt die ältere Mauer M21, die unter das Fundament der südlichen Umfassungsmauer läuft.

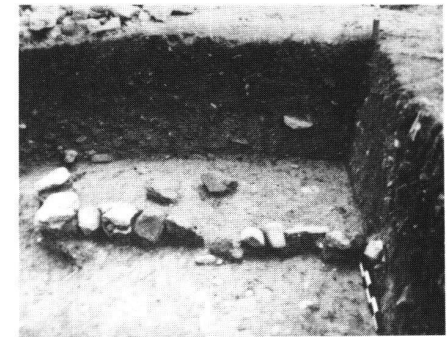
Fläche B. Das Trockenmauerwerk auf der Mergelschicht.

Für die Grabung war die Fläche B die aufschlussreichste. Bereits beim Abdecken der Humusschicht machten sich Reste eines Trockenmauerwerkes bemerkbar. Die Steine dieser Mauer lagen direkt auf der Mergelschicht. Die Mergelschicht war in dieser Fläche rund 80 cm mächtig und praktisch fundleer, abgesehen von ein paar kümmerlichen Knochen. Völlig unerwartet wurde unter dieser Schicht eine Mauer entdeckt. Diese Mauer M20 stößt mit einer breiten Fuge an die südliche Umfassungsmauer. Beim Bau der Umfas-

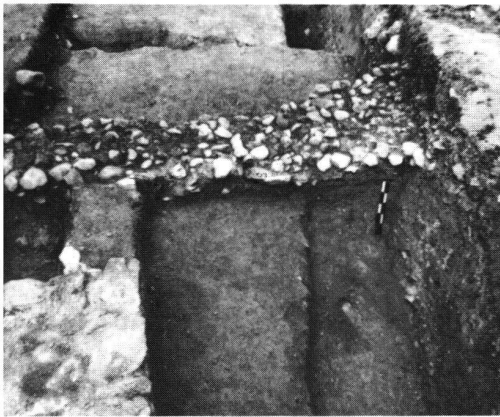
Die Reste der Mauer M4 zwischen den Schnitten K und L. Im Vordergrund ein Stück der Mauer M5, die nach Heid mit M4 in Verbindung stehen soll. Von dieser Verbindung war aber nichts mehr zu entdecken.

In Fläche K und L sind die letzten Reste einer gemörtelten Mauer ausgegraben worden. Da diese Mauer M4 (die Bezeichnung ist von Heid übernommen worden) bereits zweimal ausgegraben und dann wieder zugeschüttet wurde, fanden sich hier auch zahlreiche Rückstände früherer Grabungen, wie etwa Bleistift, Gummi und Konservendosen. Der Verlauf der Mauer nach Norden und nach Süden ist noch nicht abgeklärt.
