Burg Wulp/Küsnacht ZH : provisorischer Bericht der Grabung im Sommer 1980

Autor(en): **Bitterli, Thomas**

Band (Jahr): **54 (1981)**

Provisorischer Bericht der Grabung
im Sommer 1980
von *Thomas Bitterli*

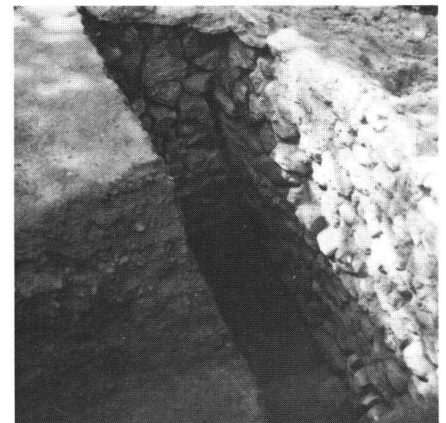
Fläche A, die südwestliche Ecke der Umfassungsmauer. In der südlichen Maueransicht sind die Risse deutlich erkennbar. Unter der westlichen Mauerpartie ist die ältere Mauer M 21 zu sehen.

er liegen an dieser Stelle rund 3,2 m unter der heutigen Oberfläche. Unter dem Fundament der jüngeren Umfassungsmauer wurde noch eine weitere, ältere Mauer (M 21) entdeckt, die in ihrem Verlauf leicht zur darüberliegenden Mauer verschoben ist. Die Vermutung, dass nach dem Bau der ersten Mauer einmal ein Stück Mauer abrutschte, erhärtet sich beim Anblick der zum Hof gewandten Maueransicht der südlichen Umfassungsmauer. In der ganzen erhaltenen Höhe weist die Mauer nämlich zwei durchgehende Risse auf. Anscheinend rutschte die westliche Mauerpartie ab, und da der Eckverband stabil ist, wurde die südliche Mauerpartie des Eckverbandes entzweigerissen. Diese ältere Mauer lässt sich nach Norden noch in die Fläche C hinein verfolgen und bricht dort ab. Der Verlauf nach Süden konnte nicht geklärt werden, da wir nicht unter das Fundament der südlichen Umfassungsmauer gehen konnten. Ein deutlicher Unterschied der beiden Mauern besteht in der Struktur. Die jüngere Mauer ist bis in den Fundamentbereich ausgefugt. Die darunterliegende Mauer da-

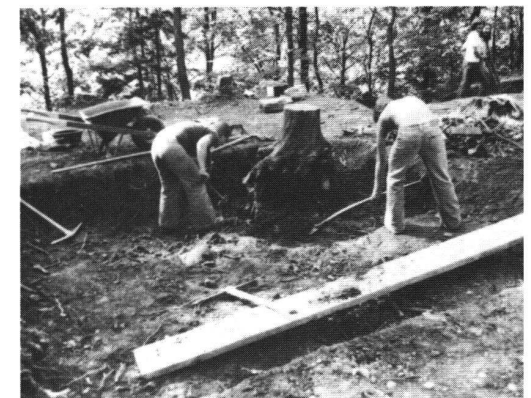
Das Ausgraben der Wurzelstöcke erforderte viel Zeit und Geduld, denn gerade unter diesem Stock wurden mehrere ganze unglasierte Ofenkacheln gefunden.
