Burgruine Alt-Wülflingen : rote Fugenmalerei an mittelalterlichen Fassaden des 13. Jahrhunderts

Burgruine Alt-Wülflingen: Rote Fugenmalerei an mittelalterlichen Fassaden des 13. Jahrhunderts

von Norbert Kaspar

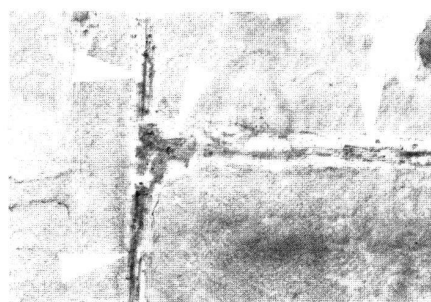
Fotos: Fragmente der rot bemalten Bossenquaderfugen.
