Lieli LU, Grabenfurtermauer

Abschliessender Bericht über Freilegung und Wiederaufbau 1984

von Jakob Obrecht

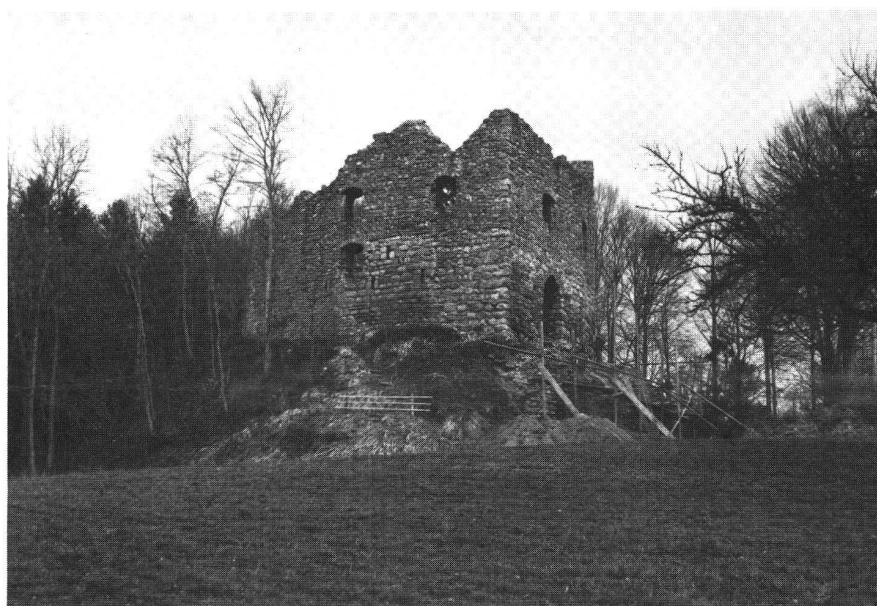
Abb. 2, Ansicht der Ruine von SW mit der eingestützten Mauer M2.

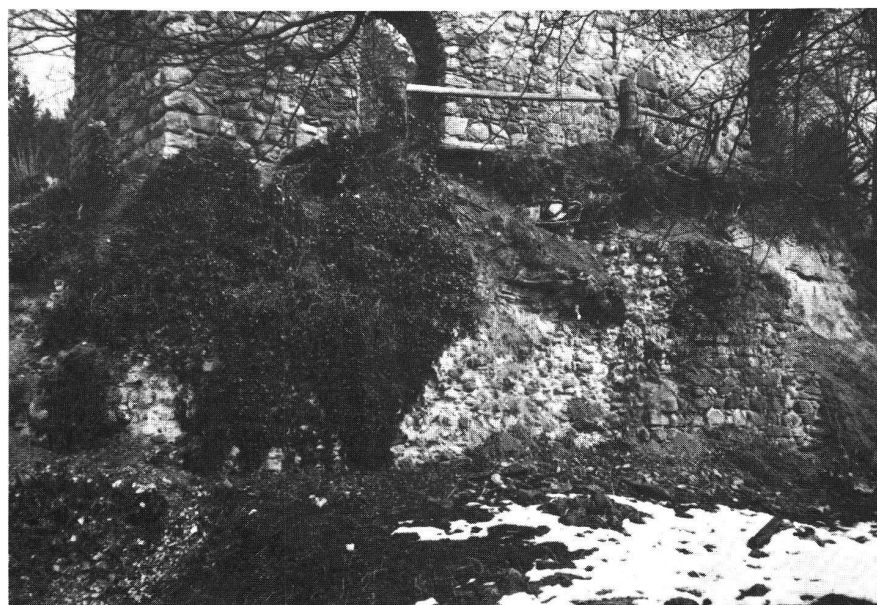
Abb. 3, Die Futtermauer M2 vor der Freilegung.

Der schlechte Zustand der Grabenfurtermauer M2 (Abb. 3) war der Anlass dieser Arbeiten. Es sei an dieser Stelle gleich angefügt, dass nie eine archäologische Grabung im eigentlichen Sinn vorgesehen war. Unser Ziel war es, die Mauerreste schonend freizulegen, eine

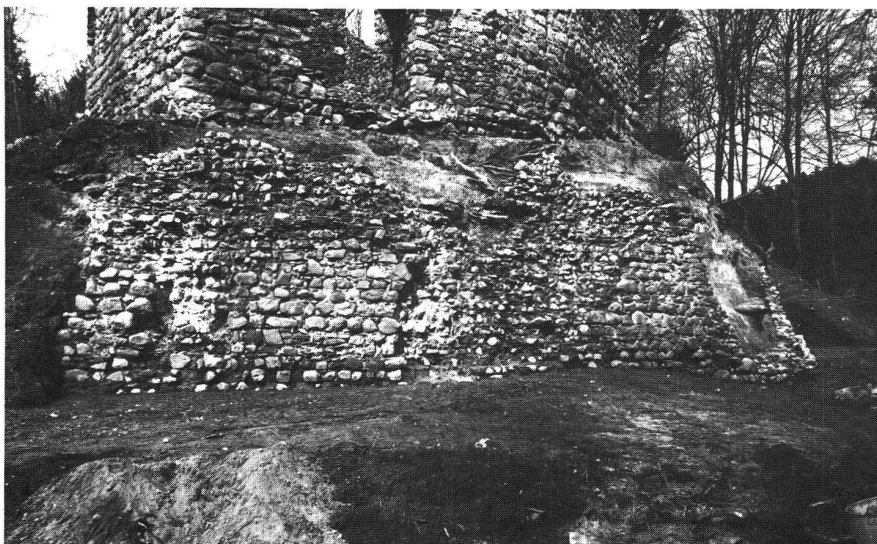
Abb. 5, Die Futtermauer M2 nach der Freilegung.

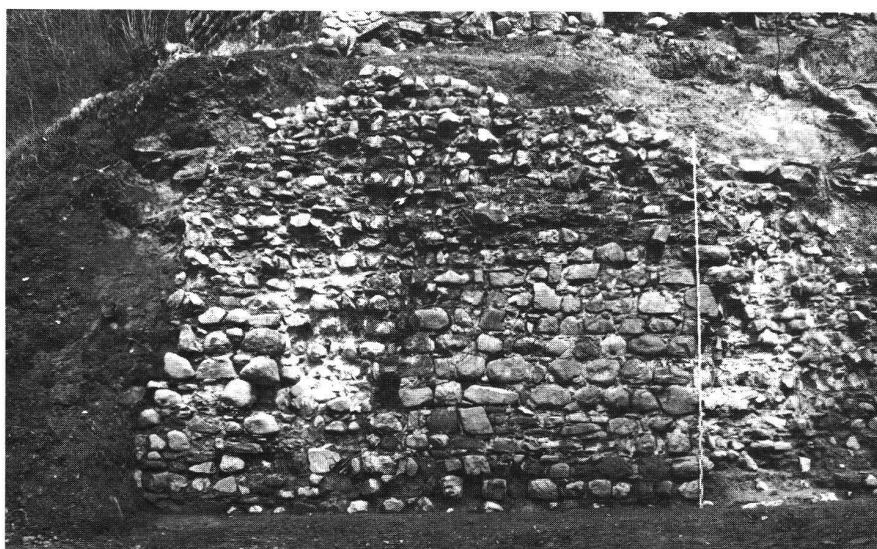
Abb. 6, Detail der Mauer M2. Gut sichtbar ist das lagerhaft aufgeführte Mauerbaup.

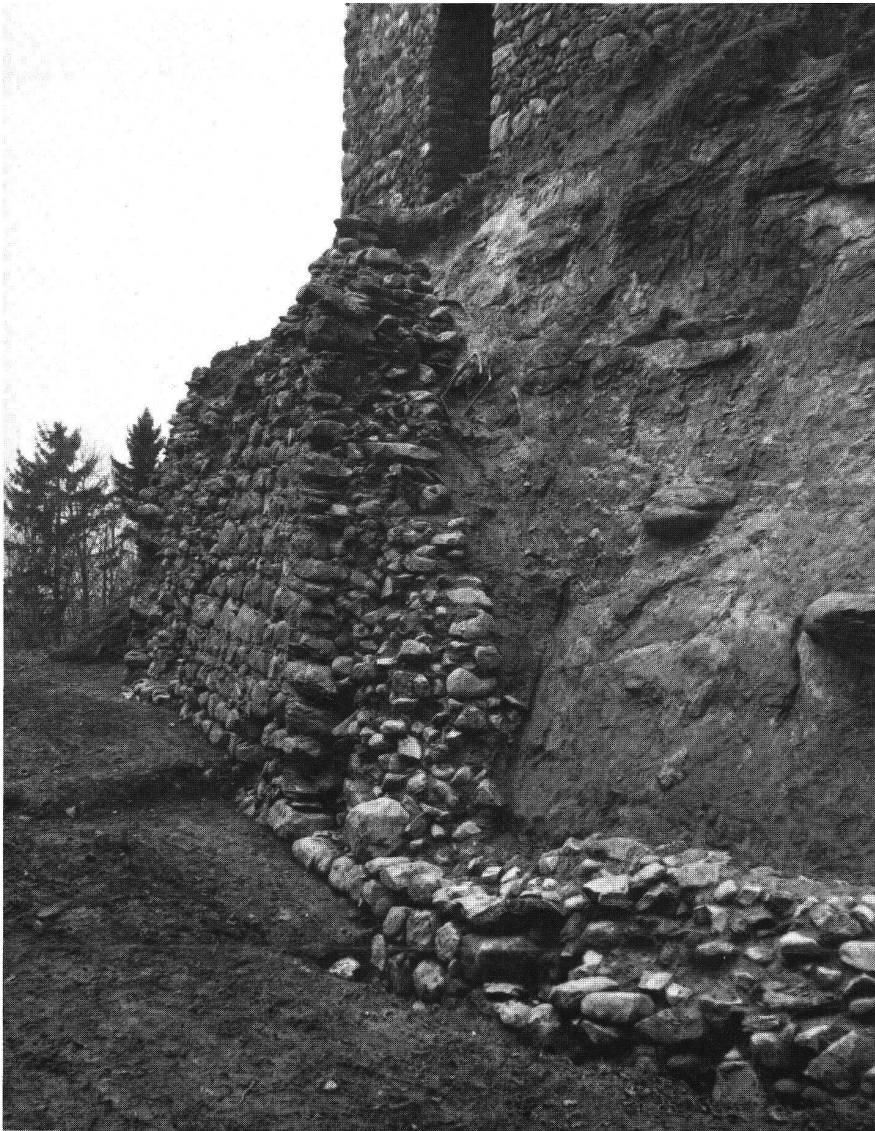
Sie ist aus mehr oder weniger gerundetem Moränenmaterial sauber aufgeführt. Der im Graben anstehende Molassesandstein wurde kaum verwendet. Beim Bau wurde ein Gerüst mit runden Hebeln verwendet, was anhand einiger runder Löcher im Mauerwerk nachgewiesen werden konnte. Der Maueranzug wechselt kontinuierlich gegen das Grabeninnere. Er wird immer grösser, vermutlich um den entstehenden Platz vor der Burg klein zu halten. Den grabenseitigen Abschluss bildet eine Mauerecke, die noch knapp nachgewiesen werden konnte. Die rekonstruierte Flügelmauer konnte nicht nachgewiesen werden, ist aber eigentlich der einzig logische Abschluss. Ob man die durch den Mauerbau entstan-

Abb. 7, Die freigelegte Mauer M2 von E. Gut erkennbar ist der Anzug der Mauer.
