# Schenkon LU : Sondierung und Sanierungsmassnahmen 1992

# Schenkon LU

## Sondierungen und Sanierungsmassnahmen 1992

von Jakob Obrecht

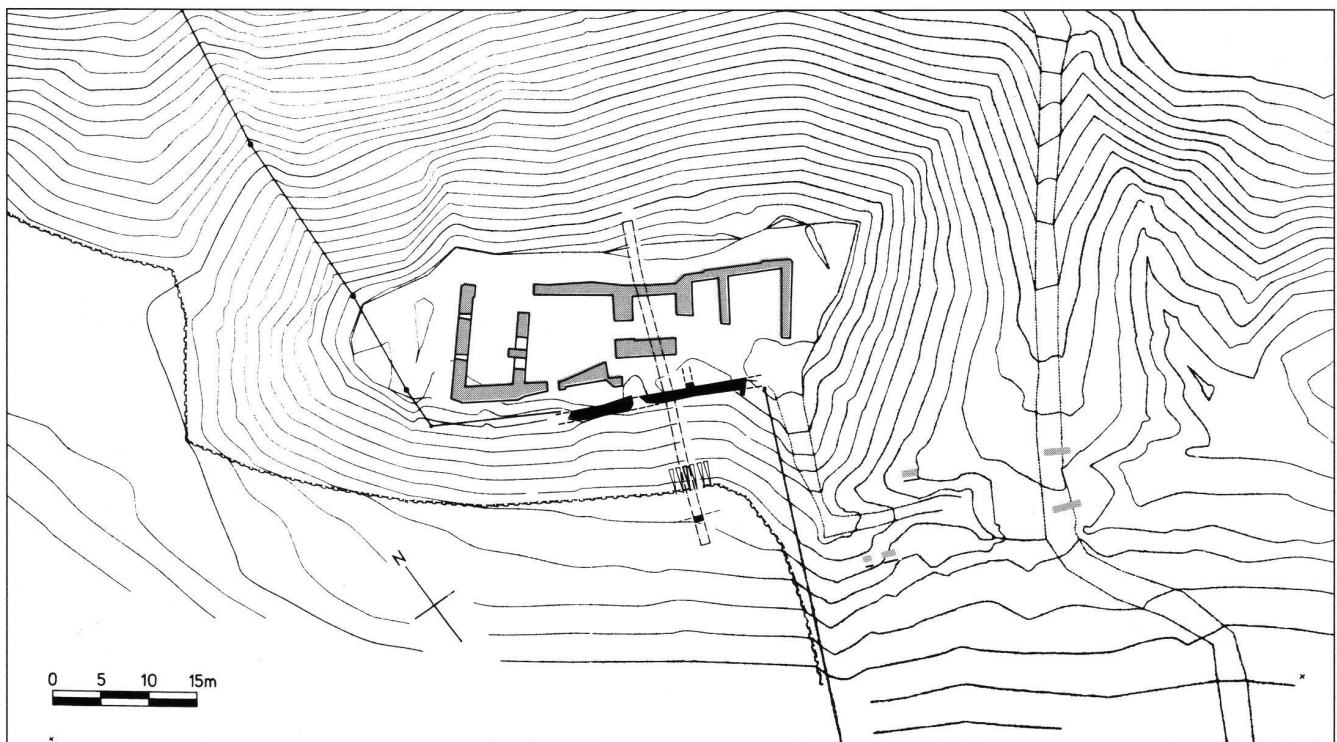
Abb. 1 Topographischer Plan.

Mit dem dunkleren Raster sind die im Jahre 1992 freigelegten Mauern unterlegt, während der hellere Raster die von Robert Durrer aufgenommenen Mauerzüge hervorhebt.

Geländeaufnahmen wurden von Trudy und Georg Wicki durchgeführt, Markus Bachmann setzte sie anschliessend zu einem vollständigen Plan um (Abb. 1).

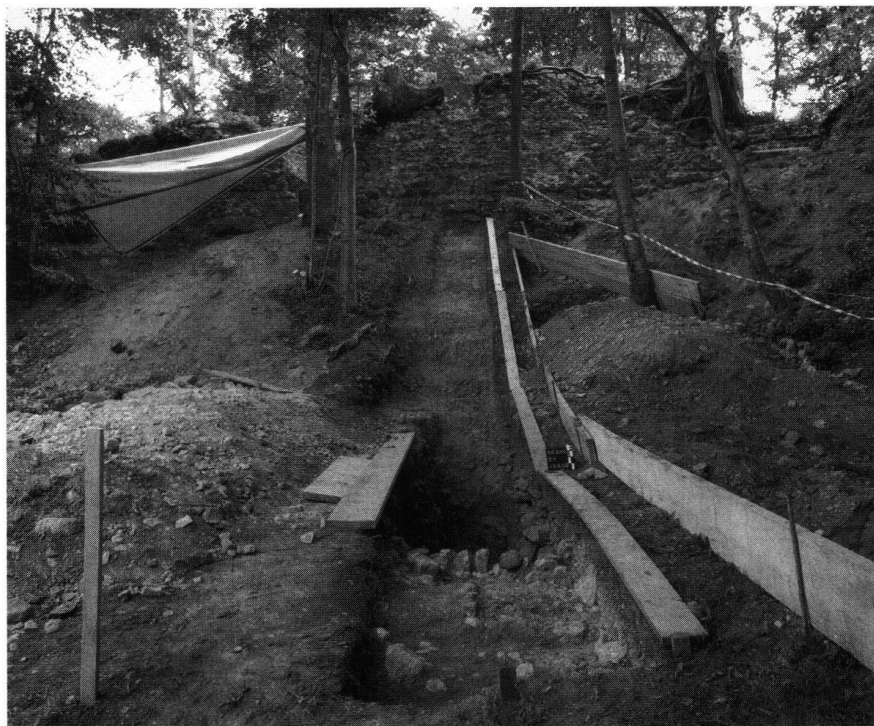
Abb. 3 Die Aufnahme zeigt den auf der Südseite des Hügels liegenden Teil des Sondiergrabens. Im Vordergrund sind der Seitengraben und die Abbruchkronen der Grabenfütermauer (M 3) zu erkennen. Der linke der beiden grossen Wurzelstöcke auf der im Hintergrund sichtbaren Mauer M 1 ist mindestens 150 Jahre alt.

Der hinter der Mauer M 1 liegende grobe Mauerschutt (4) ist bei den Arbeiten 1899 nicht angegraben worden. Belegt wurde dies durch den Strunk einer über 150jährigen Tanne, welcher auf dem Schutt und der Mauer M 1

sass (Abb. 3). Sie war vor dem Beginn unserer Arbeiten gefällt worden, so dass sich ihr Alter anhand der Jahrringe leicht feststellen liess. Es ist daher anzunehmen, dass der Schutthaufen bei den Abbrucharbeiten im Jahre 1736

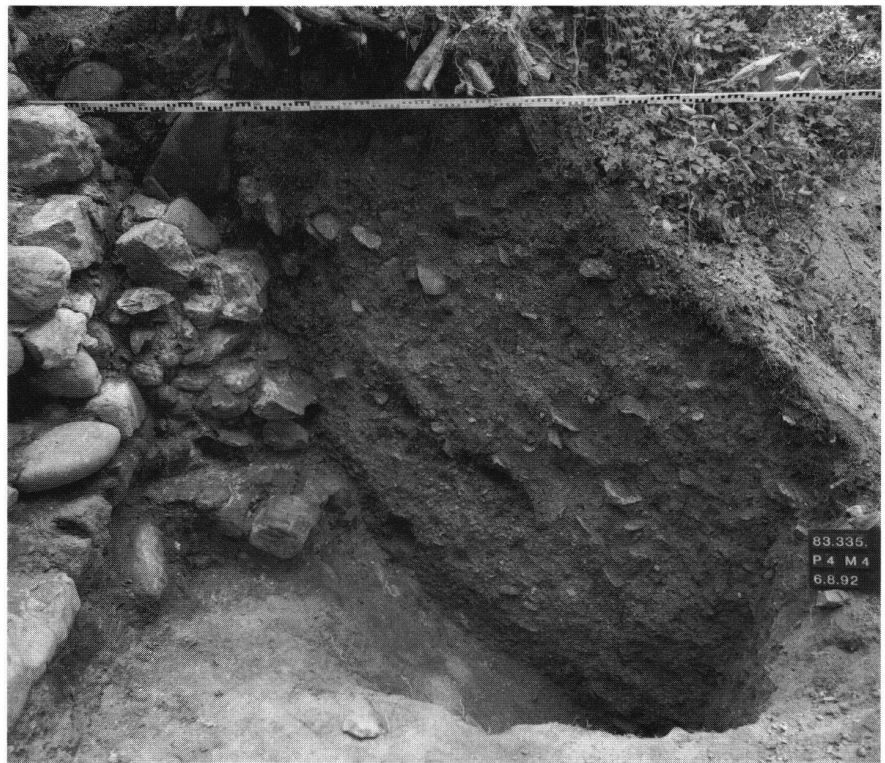
Abb. 5 Profil B – B'.

Das ganze, vor dem Mauerstummel M 4 liegende Schichtpaket besteht ausschliesslich aus Mörtelsand und Steinsplitt.

Im Profil B – B' lagen mehrere, kaum voneinander unterscheidbare Schichten aus Mörtelsand und Steinsplitt übereinander. Der heutige Zugang verläuft über diese Anschüttung. Vermutlich wurde die Rampe im Zuge der Abbrucharbeiten um 1900 aufgeschüttet, um den damals noch freiliegenden Seitengraben zu überbrücken. Der ursprüngliche Zugang zur Burg muss an einer anderen Stelle gesucht werden.

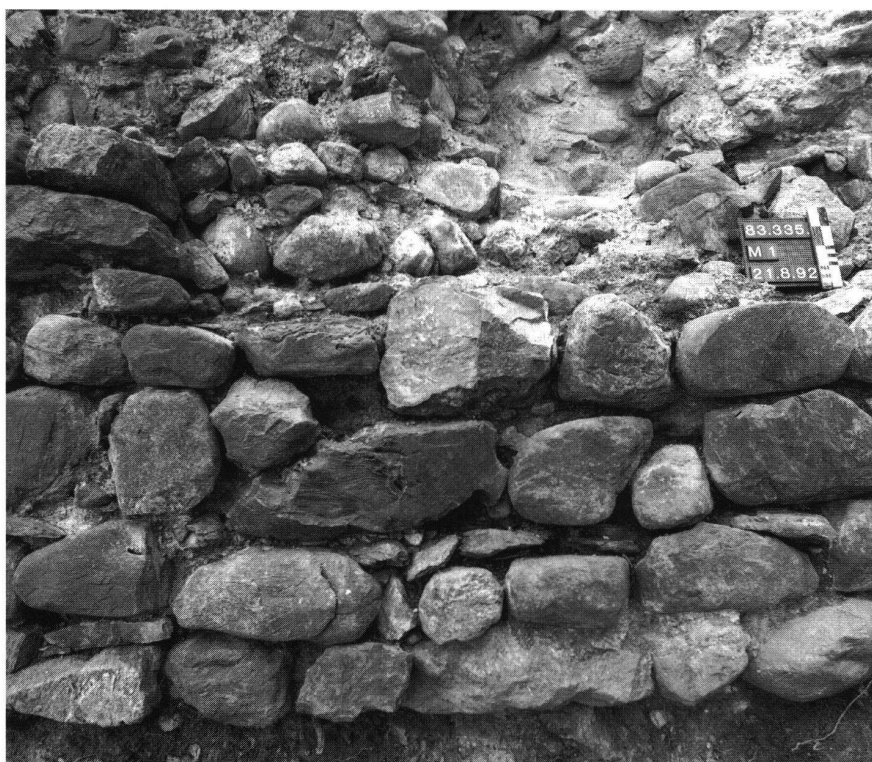
Abb. 7 Die Mauerstruktur des Aussenmantels der Mauer M 1 zeigt gleichmässig lagig geschichtete Steinreihen. Die freiliegende Fundamentunterkante ist deutlich zu erkennen.

Die Mauer ist auf der Aussenseite – soweit erkennbar – in sauberen Lagen aus gleichmässig grossen Steinen aufgeführt. Auf der Innenseite macht das Mauerwerk einen viel unregelmässigen Eindruck (Abb. 7). Die Bausteine stammen sicher von verschiedenen Orten. Neben einzelnen, in den untersten Lagen vermauerten Findlingen, wurden vor allem Lesesteine verwendet, wie sie in Moränen zu finden sind. Daneben wurden aber auch Sandsteine aus der unmittelbaren Umgebung der Burg verbaut (Abb. 8). Es ist anzunehmen, dass das beim Ausbruch des Halsgrabens angefallene Steinmaterial sofort weiterverwendet worden ist. Der verwendete Mörtel war relativ grobkörnig. Ob die Mauer ehemals verputzt war, ist heute nicht mehr erkennbar.

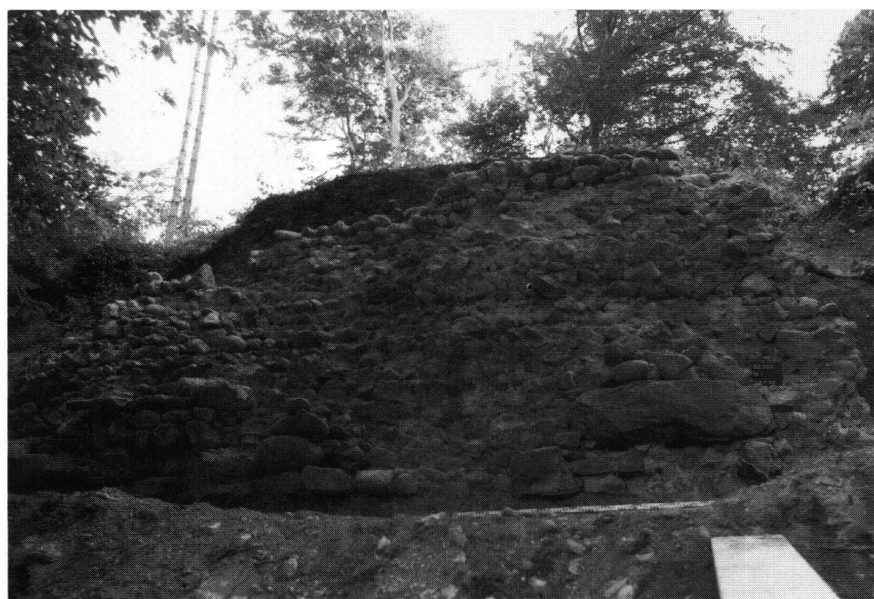
Abb. 8 Westlicher Teil der Mauer M 1. Im Fundamentbereich liegt ein grosser Findling; die Steine im Mauerkerne sind sehr regelmässig.
