Die «Innere Burg» über Wolhusen-Markt

(Gemeinde Werthenstein LU)

von *Jakob Bill*

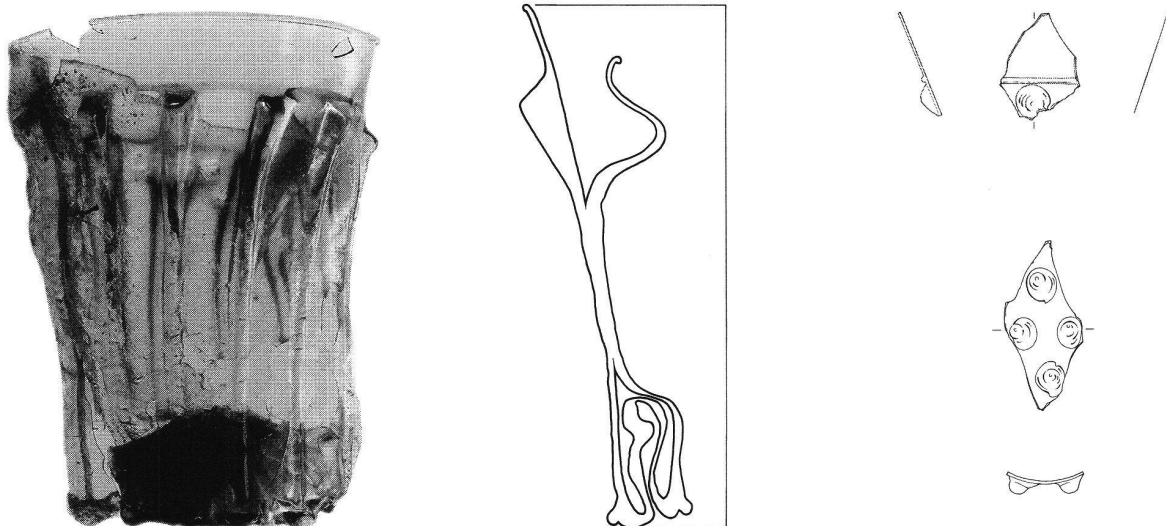
Abb. 5 Im Feuer stark deformierter Rippenbecher; die eine Seite ist weitgehend intakt, während die dem Feuer zugewandte Seite völlig deformiert und an die unversehrte angeschmolzen ist. Zwei Scherben eines Nuppenbechers. M 1:2.

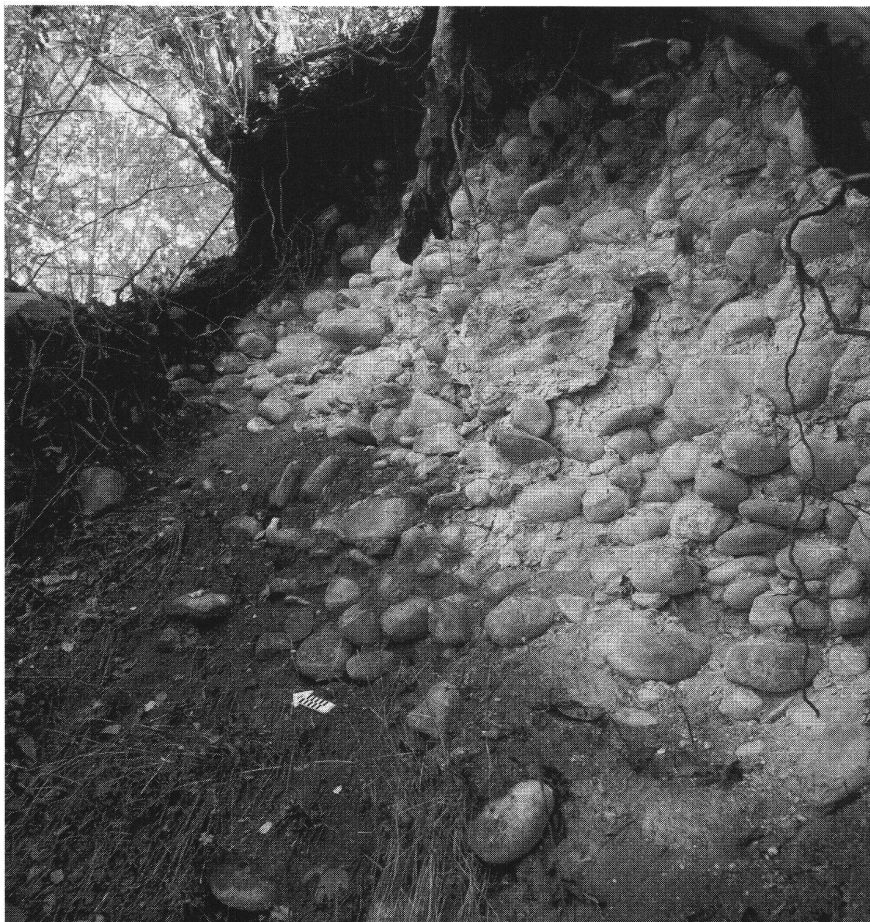
Abb. 10 Einer starken Verwitterung ausgesetzt sind die Mauerreste an der Westseite der Kernburg.

liche Mauerzüge, die wir bei der topographischen Aufnahme im Gelände durch die Grasnarbe erkennen konnten, stark gefährdet sind. Die feinen Hufe der auf der Magerwiese weidenden Schafe legen jeweils ganze Mauerpartien frei! Ebenso gefährdet ist ein grösseres Mauerstück, das zwar im Wäldchen versteckt, aber stark verwittert ist und in Brockenform gegen die Südflanke hinunterstürzt (Abb. 10). Die heute noch kartierbaren Mauerzüge lassen vorerst keinen verbindli-
