Une maison gothique à Lutry VD

par François Christe

Les travaux de transformation de la maison au N° 6 de la rue du Bourg à Lutry ont permis la mise au jour, sous les doublages et les enduits récents, d'un aménagement gothique dans un état de conservation exceptionnel, entraînant une modification du projet initial de rénovation douce vers un dégagement complet et une mise en valeur des vestiges découverts.¹ Cette maison a été construite en 1399–1400 d'après l'analyse dendrochronologique des solivages, sur trois parcelles réunies en 1396–1397 par Barthélemy Francoz au profit de l'office de la sacristie du couvent bénédictin de Lutry, fondé au XI^e siècle²; elle sera vendue en 1461 à la communerie du couvent. De maison vigneronne, sans doute dès l'origine, explicitement depuis sa vente à l'hôpital des pauvres de Moudon en 1481, échangée avec la ville de Lausanne en 1759, elle passera en mains privées dès 1833 et deviendra magasin, puis boulangerie.³ Dès 1461, les transformations ont été nombreuses et importantes avec la reconstruction de la toiture en 1790⁴, la transformation du logement au premier étage en 1862, la création de celui du second en 1920, les vitrines au rez-de-chauss

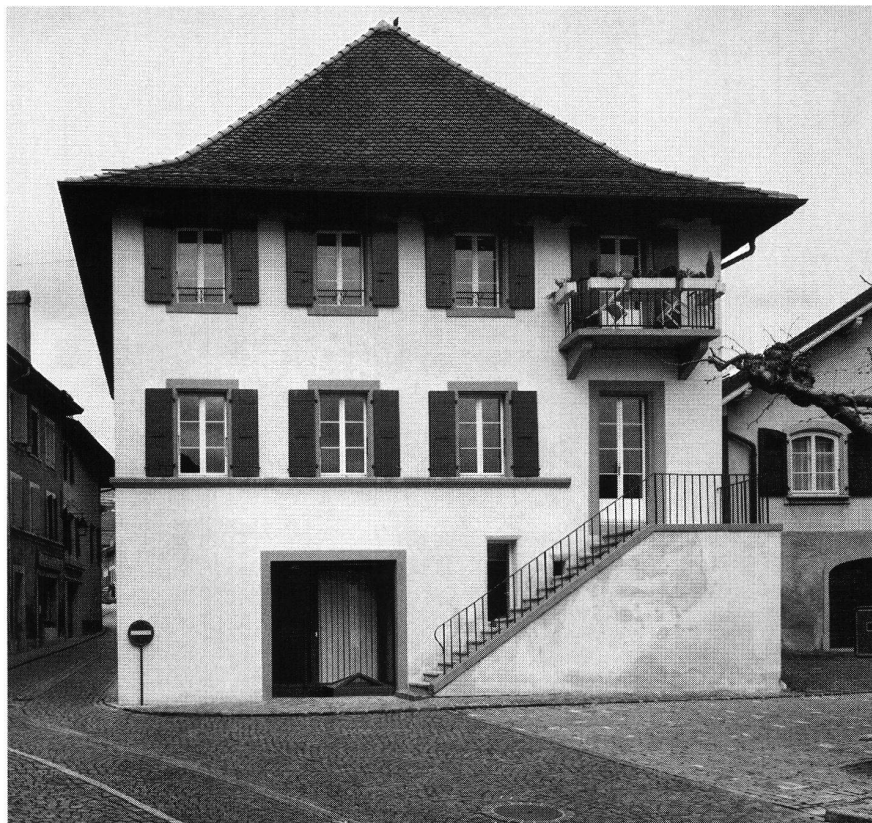
Fig. 1: Lutry, maison gothique; la façade sud de la maison, après restauration. L'extérieur, profondément transformé entre le XVIII^e et le XX^e siècle, ne laisse rien deviner de l'état gothique, très bien conservé à l'intérieur. (Rémy Gindroz, Lausanne)

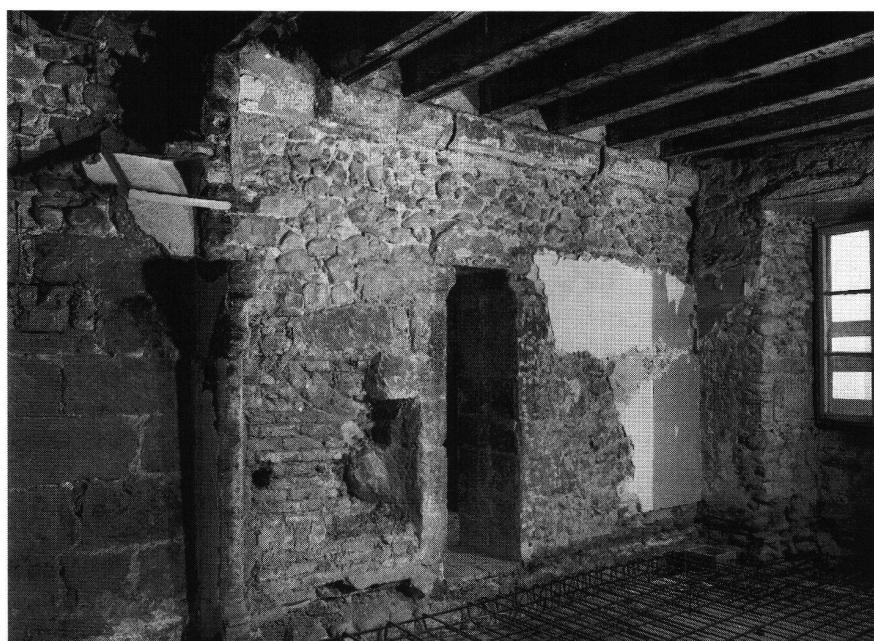
Fig. 7: L'angle sud-ouest de la pièce nord du premier étage. (Claude Bornand, Lausanne)

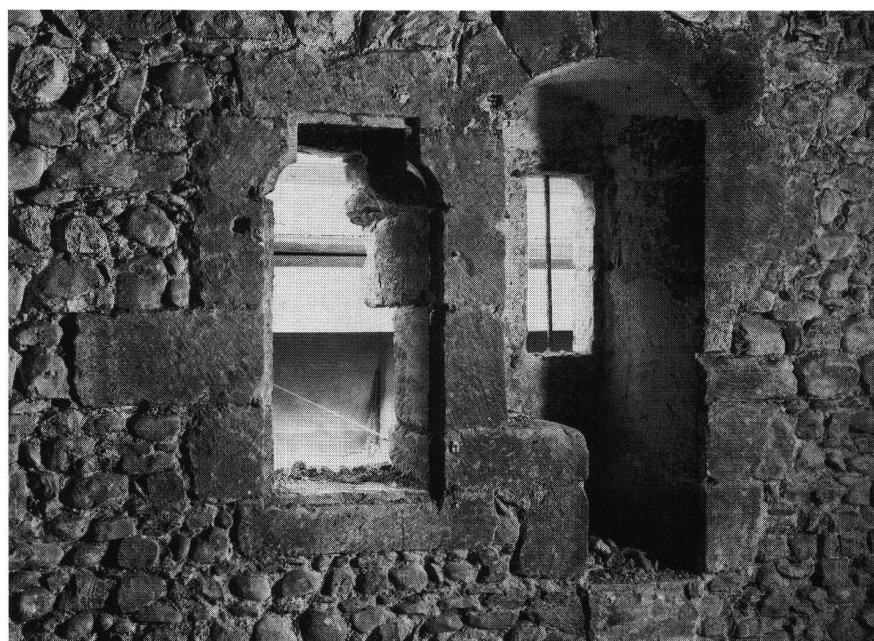
Fig. 8: Le couple baie à coussiège – niche-armoire conservé en façade nord. (C. Bornand, Lausanne)

Le percement-type du bel étage a été découvert intact dans la paroi nord, sous forme d'une embrasure rectangulaire couverte en arc surbaissé, avec un coussiège à gauche; le mur est percé d'un petit jour rectangulaire de 30 par 80 cm doté d'un barreau vertical; l'encadrement extérieur est mouluré d'un chanfrein prolongé à l'intérieur par une

battue, qui recevait le châssis ou le volet. L'encadrement est commun avec une niche à linteau sur coussinets concaves, avec battue et gonds pour une menuiserie de fermeture; l'intérieur présente les encoches pour deux rayons dans la partie supérieure. Ce couple baie à coussiège – niche-armoire a été observé dans la paroi est au nord et au sud, avec une niche intercalaire plus large, comme les jours. Dans la paroi sud, la disposition est encore plus ample, avec aux extrémités des baies de largeur double à coussièges de part et d'autre, celle de l'ouest flanquée d'une niche à linteau sur coussinets, au centre une baie à coussiège simple. Les encadrements y sont partiellement conservés; la largeur de ceux des extrémités permet d'y restituer un meneau. Ils portent tous une combinaison différente de gorges, de tores ou de battues. La façade ouest devait être aveugle, ou percée de jours de petites dimensions disparus lors de la création des fenêtres modernes.

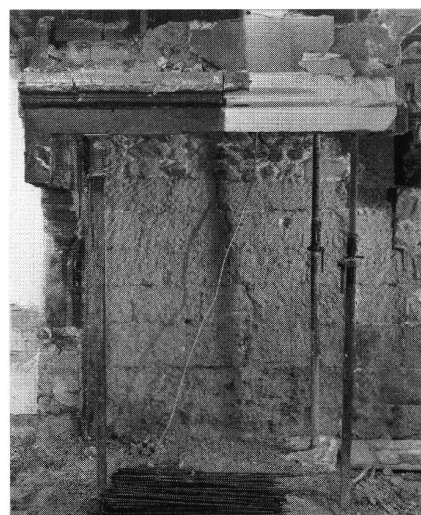
Fig. 11: La cheminée de la pièce sud du premier étage. (Claude Bornand, Lausanne)

Le mur de refend est-ouest constitue la principale division intérieure; une vaste cheminée y a été aménagée de part et d'autre en réduisant l'épaisseur du mur vers le haut; le fond est en quartiers de molasse avec un bloc sur deux taillé en équerre formant console pour soutenir le canal en plaques de tuf. La hotte est portée par un manteau sur piédroits en forme de colonnes engagées avec bases et chapiteaux polygonaux sculptés en doucines, qui soutiennent des bras traversants en noyer, équilibrant la charge; la face en bois est surmontée d'une corniche en molasse moulurée d'une gorge entre deux tores. Ce mode de construction est bien attesté à Chillon dans la *Camera domini*⁶, avec toutefois un décor plus simple, tant des éléments de 1336 que de ceux de 1257, en emploi.⁷ La souche de la cheminée, abritée par la nouvelle charpente de 1790, est à la base de plan carré, puis octogonal après un élément de transi-

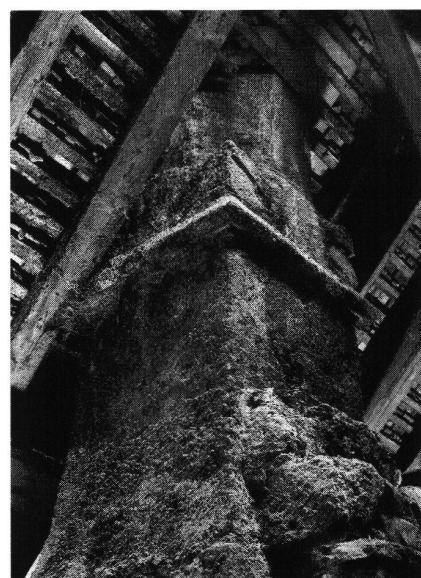
Fig. 12: La souche de la cheminée gothique. (Claude Bornand, Lausanne).

tion surmonté aux angles d'amortissements en crochets. Cette souche est exceptionnelle, et ne présente guère que deux parallèles connus, au bâtiment U² de Chillon, du XIII^e siècle⁸, et celui récemment découvert au château de Bulle, construit dans le dernier quart du XIII^e siècle⁹, tous deux avec une mouluration un peu moins développée et la partie supérieure cylindrique. La cheminée de Chillon, qui est entière, est dotée d'une mitre conique; elle est qualifiée «d'exemple rarissime, si ce n'est unique dans notre pays»¹⁰; la forme prismatique de Lutry est donc encore plus rare, et n'a guère été relevée qu'au château de Semur-en-Auxois, où elle est datée du XIV^e siècle.¹¹
