## Die Burgruine Gräpplang in Flums SG

### Bericht über die bauarchäologische Untersuchung 1990/91

von Margareta Peters und Robert Neuhaus

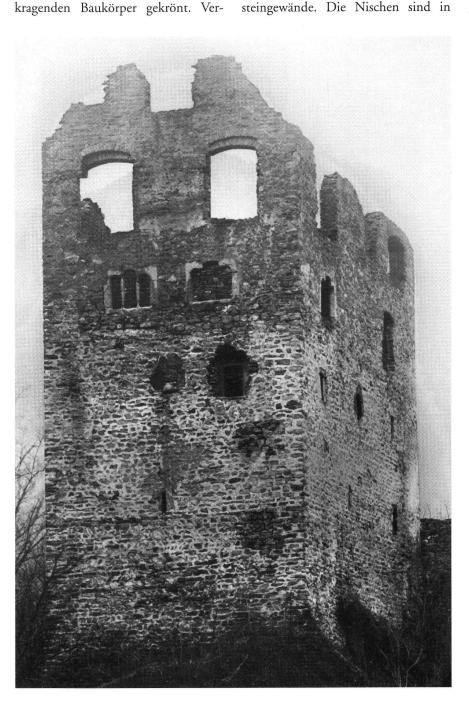
Südwand, Innenansicht: Die wichtigsten Befunde der vier Bauphasen.

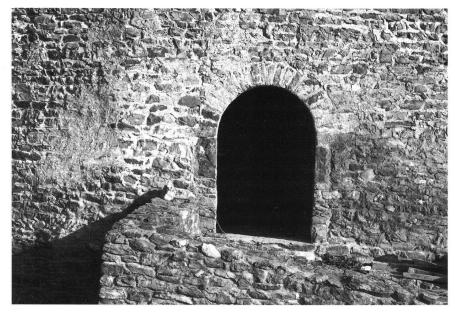
Eingangstor, ausgeführt in Kalkstein, mit Zwinger. (Foto IGA, EAD)

In der romanischen Burg wurde das Material für die verschiedenen Öffnungen nach klaren Richtlinien eingesetzt: Kalkstein für die archaischen Scharten, Verrucano für die Fenster im Wohnbereich. Im Eingangsbereich, welcher der Öffentlichkeit zugewandt ist, wurden die Fenster in Kalktuff ausgebildet. Die Fenster und Eingangstore sind mit einem Riegelkanal ausgestattet.

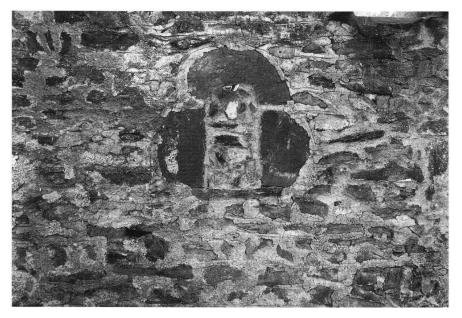
Fenster an der Nordseite mit Verrucanogewände, umrahmt von Fugenstrich. (Foto IGA, EAD) Erdgeschosses, zwei sorgfältig ausgebildete, durchgehende Öffnungen. Die Vermutung liegt nahe, dass hier Dachwasser, welches an der Fassade gesammelt wurde, in eine gebäudeinterne Zisterne geführt wurde. Der Standort dieser ursprünglichen Zisterne ist ungewiss. Die Rekonstruktion berücksichtigt die jüngere, noch vorhandene Zisterne.
