Artikel: Die Burgruine Gräpplang in Flums SG : Bericht über die bauarchäologische Untersuchung 1990/91

Autor: Peters, Margareta / Neuhaus, Robert

Die Burgruine Gräpplang in Flums SG

Bericht über die bauarchäologische Untersuchung 1990/91

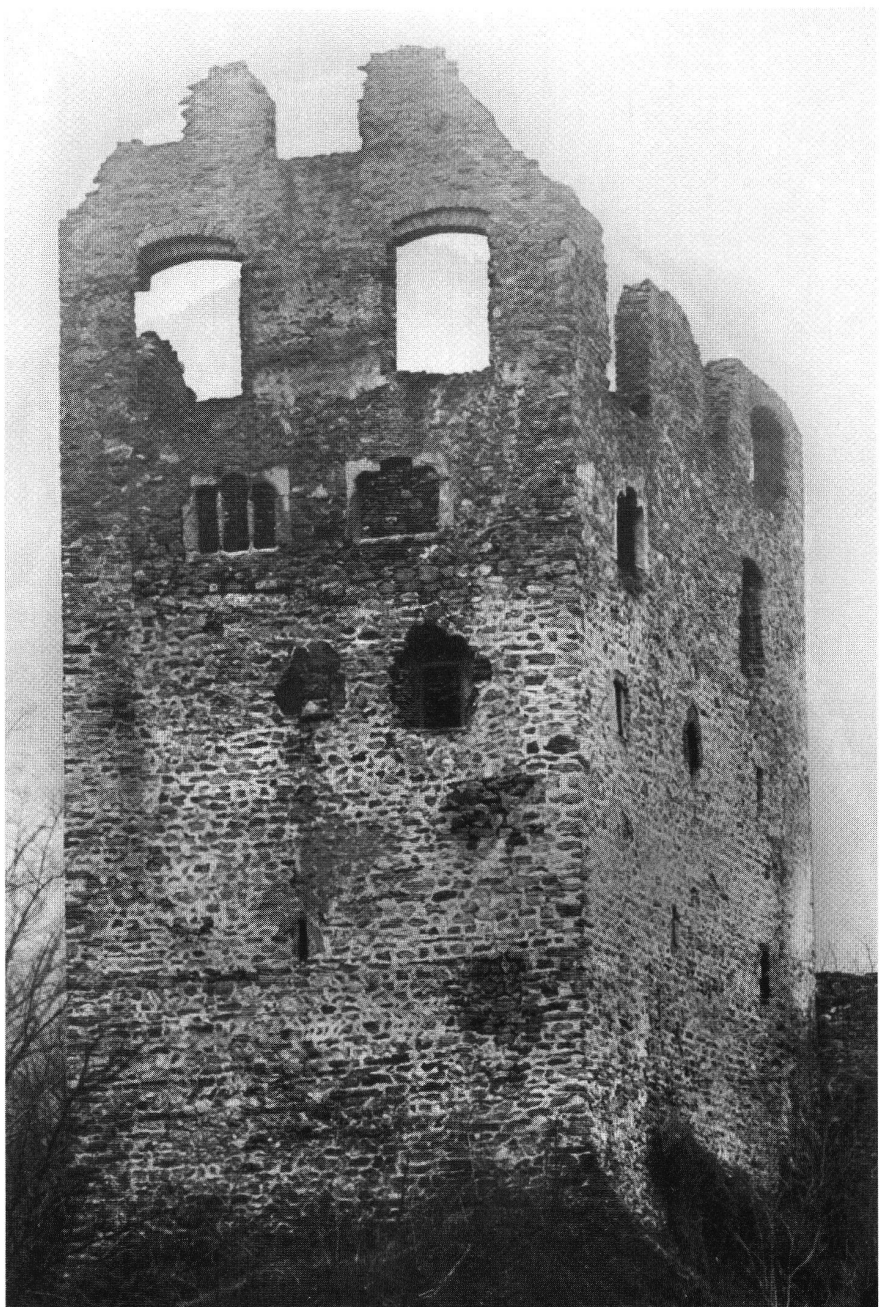
Südwand, Innenansicht: Die wichtigsten Befunde der vier Bauphasen.
