# Die Burgruine Gräpplang in Flums SG

## Bericht über die bauarchäologische Untersuchung 1990/91

von *Margareta Peters* und *Robert Neuhaus*

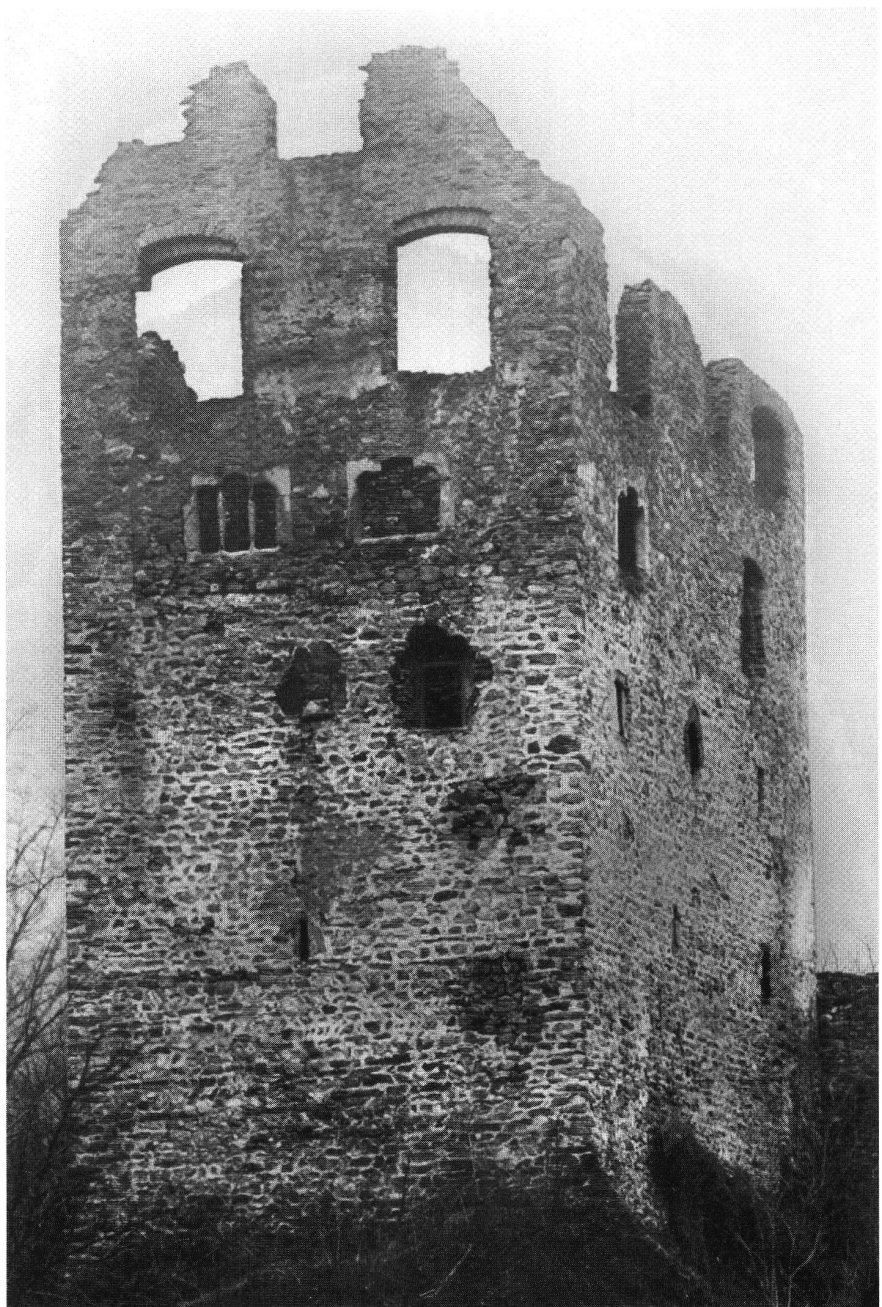
*Südwand, Innenansicht: Die wichtigsten Befunde der vier Bauphasen.*

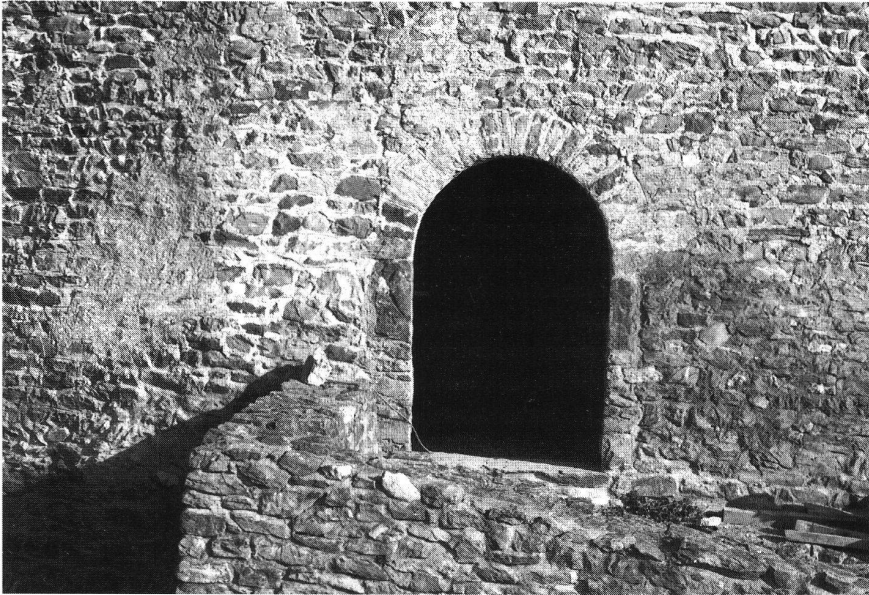
*Eingangstor, ausgeführt in Kalkstein, mit Zwinger. (Foto IGA, EAD)*

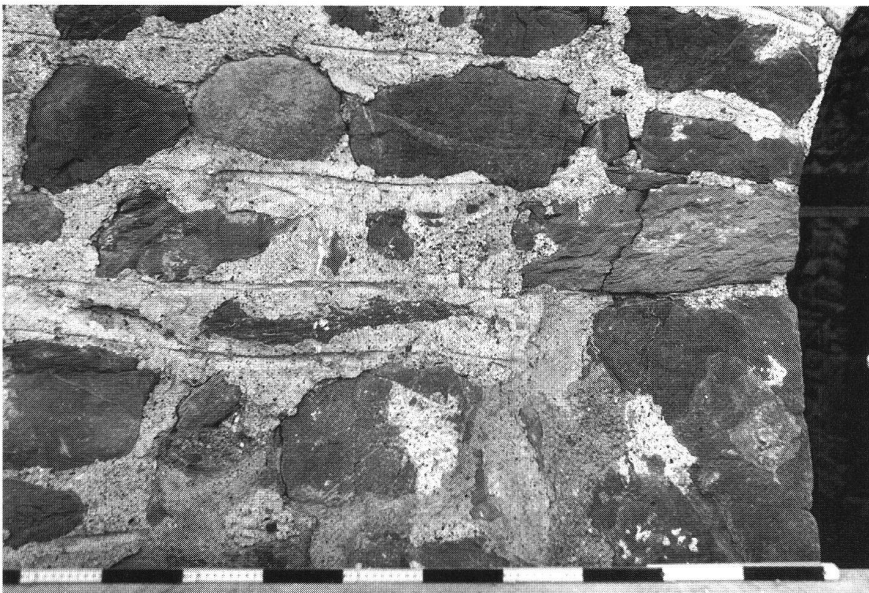
*Eingangstor, Detailaufnahme des Fugenstrichputzes. (Foto IGA, EAD)*

In das Bild um 1220 passt der von freier Hand gezogene, horizontale Fugenstrichputz. Um das Eingangstor ist die Schauseite mit rot ausgemalten Fugen dekoriert. Die kleinen, romanischen Fenster mit von innen verriegelten Holzläden und tiefen, sich erweiternden Fensternischen mit Rundbögen gehören auch in diese Zeit.

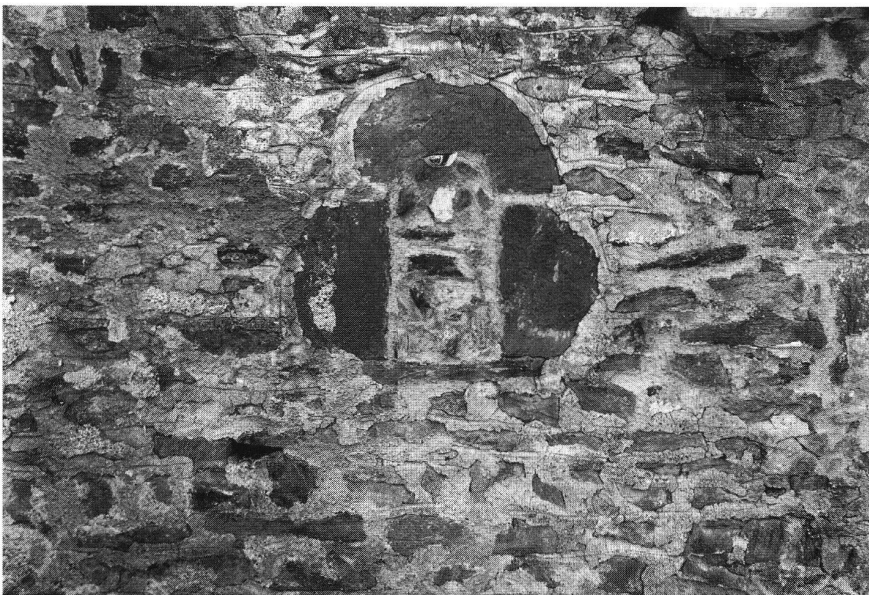
*Fenster an der Nordseite mit Verrucanogewände, umrahmt von Fugenstrich. (Foto IGA, EAD)*

In der romanischen Burg wurde das Material für die verschiedenen Öffnungen nach klaren Richtlinien eingesetzt: Kalkstein für die archaischen Scharten, Verrucano für die Fenster im Wohnbereich. Im Eingangsbereich, welcher der Öffentlichkeit zugewandt ist, wurden die Fenster in Kalktuff ausgebildet. Die Fenster und Eingangstore sind mit einem Riegelkanal ausgestattet.

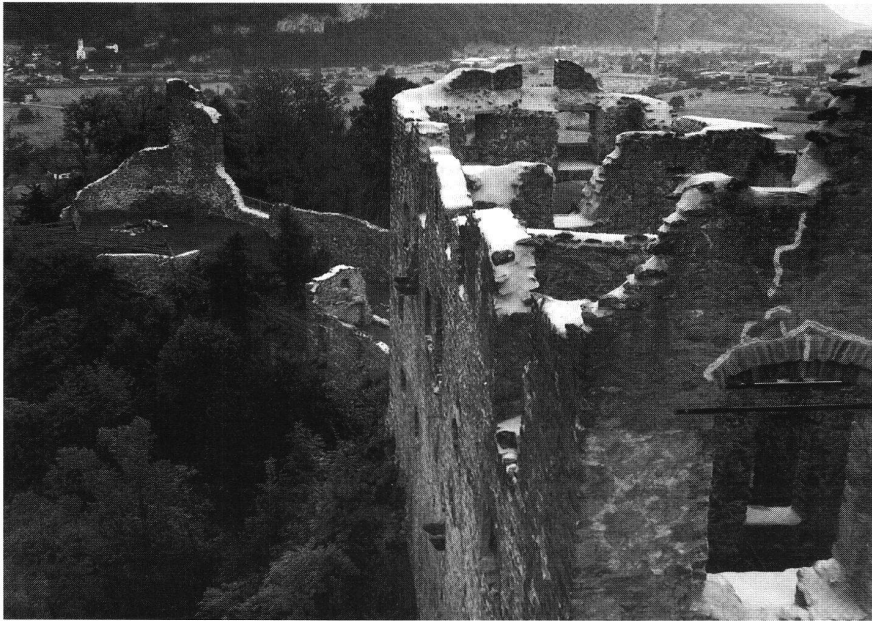
Blick ins Seeztal (Südosten): Aufnahme nach der Sanierung, September 1991. (Foto IGA, EAD)

Seither aber hatten Wurzeln und Wetter gewirkt, und das Betreten der Ruine war zwar immer romantischer, aber auch gefährlicher geworden. Ein Kredit von ca. 800 000 Franken wurde gesprochen, um die Schäden in den Griff zu bekommen. Nach einigen Auseinandersetzungen zwischen dem Unternehmer und der wissenschaftlichen Leitung fand die Bauequipe einen Weg, das Mauerwerk so zu sichern, dass von diesem selbst auch noch möglichst viel Substanz übrig blieb. Für das Ausfugen des Mauerwerks einigte man sich auf einen Kalkmörtel, der mit Hilfe von

Schils- und Seesand farblich dem «Tschudi-Putz» angeglichen wurde. Der Fugenstrichputz konnte mit wenig Aufwand konserviert werden. Für Risse und für die Mauerkrone bestand der Ingenieur-Bauunternehmer auf der Anwendung eines international zur Anwendung gelangenden, synthetischen Produktes, welches sich schlecht in die Patina des alten Mauerwerks einfügt, dafür aber dauerhaft sein soll. Wie bereits erwähnt, konnte die Bauuntersuchung jeweils in Absprache und Zusammenarbeit mit der ausführenden Equipe erfolgen. Von grossen Diensten war hierbei der Baukran mit einem Ausleger von 45 Metern. Ein Personentransportkorb konnte angehängt werden. Dank den Kranfahrten war die ganze Burg für Beobachtungen und fotografische Aufnahmen während der gesamten Bauzeit zugänglich.
