Metzgergasse 3, «Tanzforst»

Ein Beitrag zur Monumentenarchäologie in der Zürcher Altstadt

von Jürg E. Schneider und Thomas Herbst

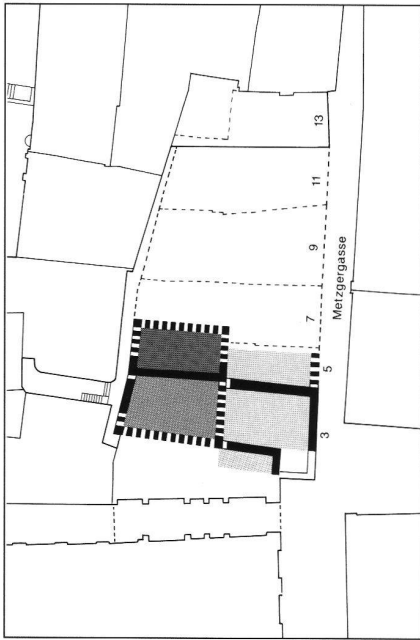
Abb. 2: Metzgergasse 3, «Tanzforst». Grundriss mit der Lage und Abfolge der beobachteten Steinbauten und der 1933 abgebrochenen Altkörper, vgl. Abb. 12.

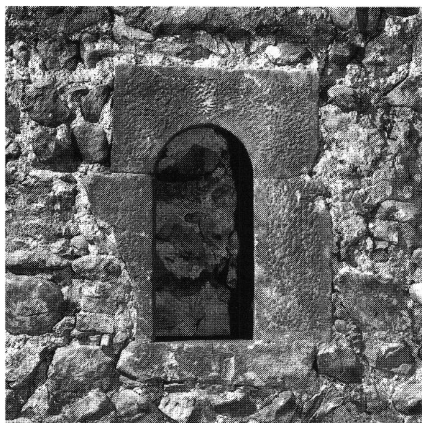
Abb. 4: Gedrungenes romanisches Fenster des Kernbaus vom «Rosskopf», frühes 13. Jahrhundert, vgl. die Umzeichnung, Abb. 7.

Im ersten Obergeschoss legten wir nach dem Abschlagen des Verputzes aus dem 19. Jahrhundert ein romantisches Rundbogenfenster ($30,5 \times 51/67$ cm) frei. Die Steinflächen sind gepickt und mit einem etwa 2 cm breiten Randschlag versehen (vgl. Abb. 4 und 7). Auf Höhe des Rundbogenfensters, etwa 3,3 m weiter südlich, kam ein zeitgleicher

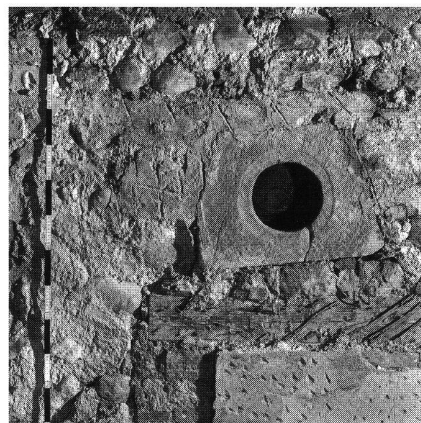
Abb. 5: Okulus aus der Kernbauzeit des «Rosskopfes»; möglicherweise lag er über einem zeitgleichen Türgericht, vgl. die Umzeichnung, Abb. 6.

Okulus (Durchmesser 20 cm) zum Vorschein. Neben und über seiner oberen Hälfte ist noch originaler Fugenstrichverputz erhalten. Auch hier ist die Steinfläche gepickt und von einem 1,5 bis 2 cm breiten Randschlag umzogen. Ungefähr 15 cm über dem Okulus (vom Licht aus gemessen) war ein kleiner Mauervorsprung zu erkennen. Der Fugenstrichverputz bündelte stellenweise leicht an diesen an. Eine Erklärung dafür wäre ein Streifbalken, der eine Laube getragen haben könnte. Vielleicht steht das Lochfenster auch im Zusammenhang mit einem Hocheinang, der durch ein Vordach vor der Witterung geschützt war. Das links unterhalb des Lochfensters gefundene Balkennegativ lässt viele Möglichkeiten offen. Der Holzsturz unter dem Okulus jedenfalls gehört zu einem späteren Durchgang ($1,07 \times 2,2$ m) zwischen den ersten Obergeschossen der Häuser Metzgergasse 3 und 5 (siehe Abschnitt 16. Jahrhundert). Die Mauerstärke beträgt hier 70 cm.

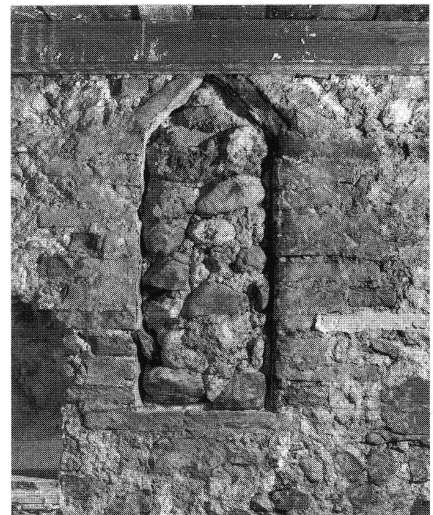
Abb. 8: Backsteinernes Fenster mit giebförmigem Sturz aus dem Erweiterungsbau des «Rosskopfes», spätes 13./frühes 14. Jahrhundert; vgl. die Umzeichnung, Abb. 9 (Pascale C. Rummler).

Etwa 2,4 m rechts daneben liegt ein gotisches Giebfenster (Licht: 41×82/103 cm) aus dunkelroten Backsteinen (Format ca. 30×17×5,5 cm). Im Gegensatz zur Leibung sind der Sims und die Aussenseite unverputzt (vgl. Abb. 8).

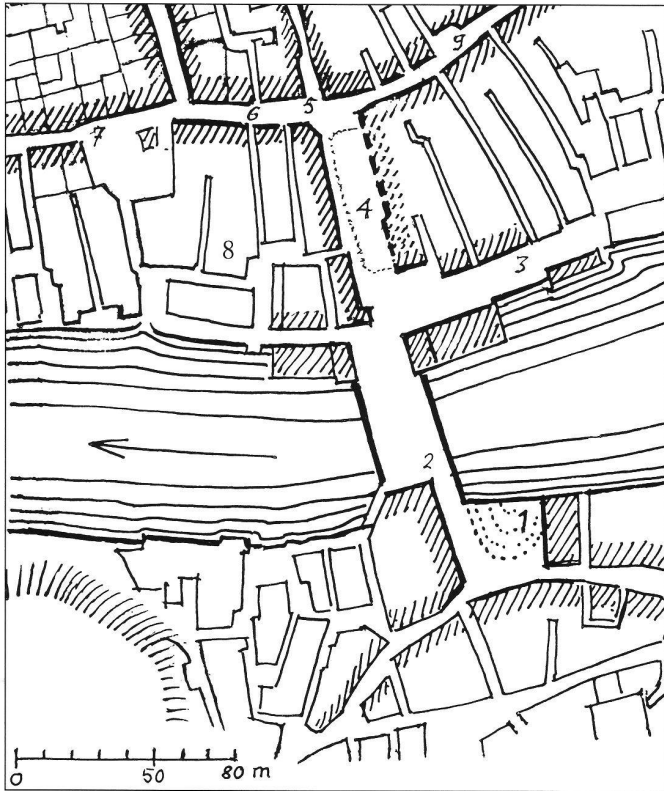
Abb. 11: Stadtkernentwicklung Zürichs nach Paul Hofer, 1979
 1 Weinplatz. 2 Rathausbrücke. 3 Fischmarkt. 4 Marktgasse: Breitenannahme bis Nordseite Krebsgasse, Variante zu H. C. Peyer (Breite bis Südseite Krebsgasse). 7 Stüssihofstatt und Niederdorf. 8 Metzgergasse.

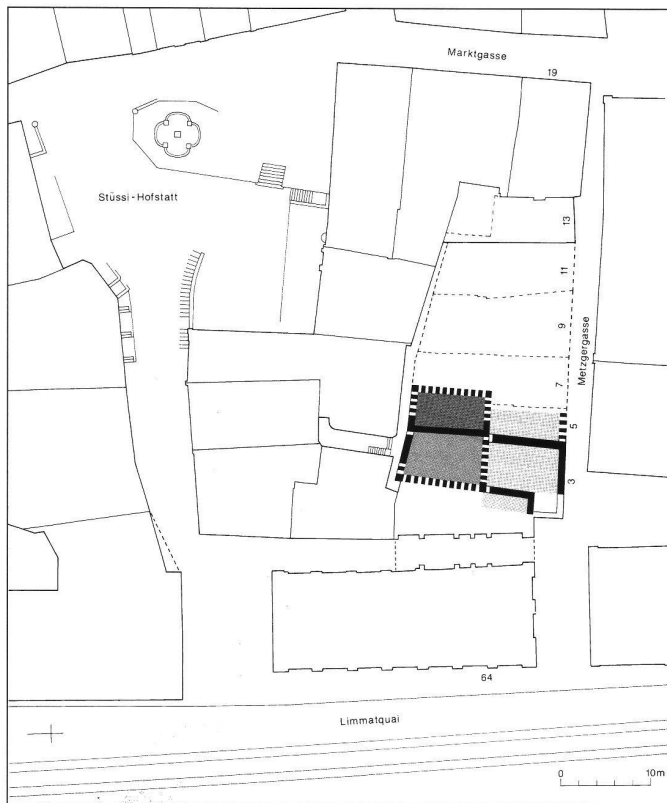
Abb. 12: Metzgergasse 3, «Tanzforst». Grundriss mit der Lage und Abfolge der beobachteten Steinbauten und der 1933 abgebrochenen Altsiedelhäuser.

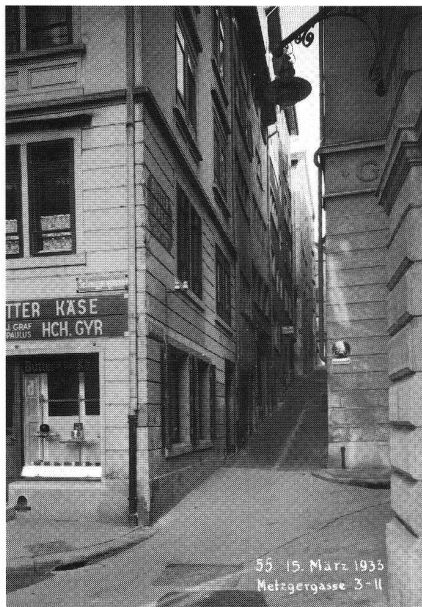
Abb. 13: Metzgergasse 3, «Tanzförst». Deutlich sichtbar ist die 1865 im neoklassizistischen Stil errichtete gassenseitige Süd- und Westfassade.

Hauses waren 1865 im neoklassizistischen Stil gestaltet worden (vgl. Abb. 13). Die fehlenden dekorativen Elemente wie Fensterbrüstungen und -verdachungen und das Kranzgesims aus dieser Zeit wurden rekonstruiert. Die betonierte Ostfassade stammt von der eingangs erwähnten Hofauskernung an der Metzgergasse, wodurch man 1933 im Rahmen der Altstadtsanierung eine Verbesserung der hygienischen Verhältnisse und eine bessere Ausnützung des wertvollen Bodens erreichte. An dieser Fassade waren für das Einfügen zusätzlicher Fensteröffnungen Brandmauerdurchbrüche vorgesehen. Die Denkmalpflege stand nun vor dem grundsätzlichen Problem, wie mit den mittlerweile sanierungsbedürftigen Betonfassaden aus dieser Zeit umzugehen ist. Gegen eine zurückhaltende Umgestaltung war nichts einzuwenden. Hoffassaden gestaltet aber so aufzuwerten, dass sie von repräsentativen gassenseitigen Hauptfassaden nicht mehr zu unterscheiden sind, soll generell vermieden werden.⁶

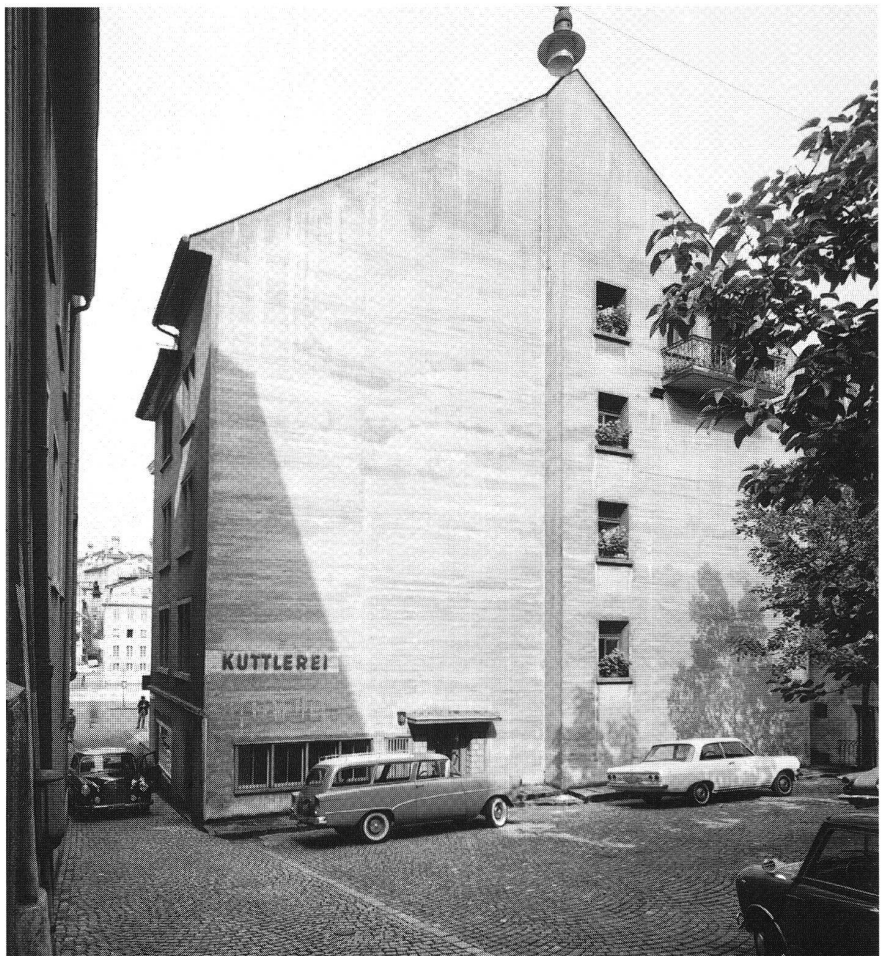
Abb. 14: Metzgergasse 3, «Tanzförst». Blick auf die «Ostfassade» von 1933 bis 1991.

Da die Häuser Metzgergasse 5–11 im Zuge der Altstadtsanierung in den dreissiger Jahren unseres Jahrhunderts abgebrochen wurden, bekam diese Brandmauer die Funktion einer Fassade. Aus statischen Gründen versah man sie damals mit einem 20 bis 30 cm starken Betonmantel. Gleichzeitig wurden im Treppenhaus und im vierten Obergeschoss Fensteröffnungen und ein Balkon angebracht.³

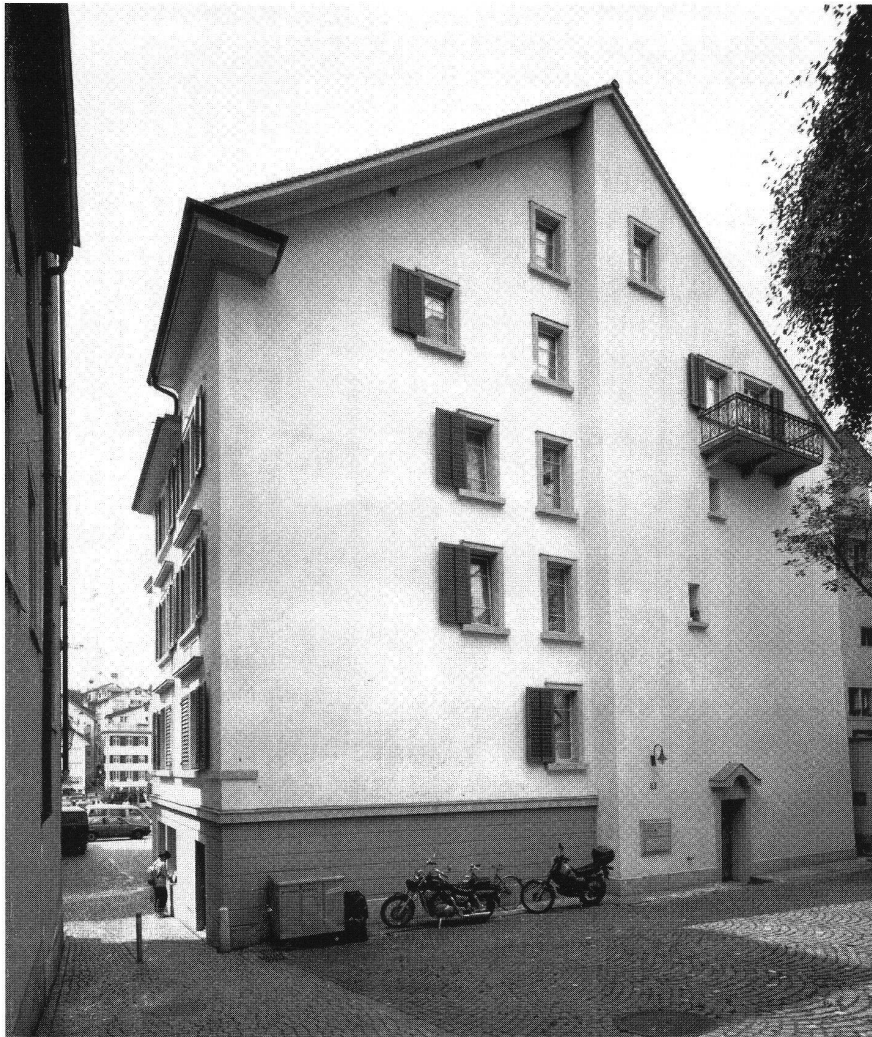
Abb. 15: Metzgergasse 3, «Tanzforst». Blick auf die heutige Ostfassade. Die ursprüngliche Fassade und spätere Brandmauer wurde durch die neuen Fensteröffnungen erneut zur Fassade.

Der Umbau von 1991 sah eine Auskernung der Substanz von 1866 (vgl. unten) vor. Auch die «Ostfassade» von 1933 wurde neu gestaltet: In den Obergeschossen wurden Fenster ausgebrochen und einige bestehende Öffnungen zugemauert. Während der Bauarbeiten lagen die beiden Brandmauern und die Fassaden frei, was uns eine Untersuchung ermöglichte.¹
