**Artikel:** Les ruines du château d'Erguël à Sonvilier

## Les ruines du château d'Erguël à Sonvilier

par Daniel Gutscher

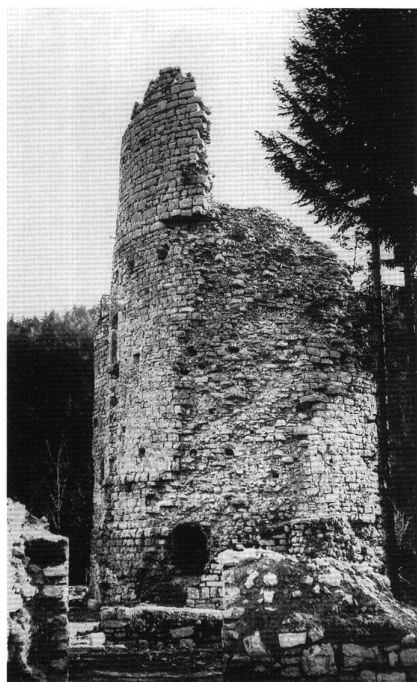
2: Etat du donjon en 1884.

La représentation, jointe à l'inventaire de biens du 5 août 1707<sup>5</sup>, est de grand intérêt. Les deux fenêtres trifores attestent de l'importance de la fortification des princes-évêques; elles indiquent que le Piano nobile du logis – attendant à la tour à l'ouest – disposait d'une salle très représentative, dont l'exemple le plus proche est fourni par la «salle des chevaliers» du château de Laupen, datée de 1280 environ. Le plan de Bortlin indique par conséquent que le 1<sup>er</sup> étage de ce corps de bâtiment n'avait pas de subdivision. D'après les indications de Bortlin, la salle mesurait environ 18×7 m. Les autres représentations ne remontent pas au-delà du 19<sup>e</sup> siècle, et montrent une ruine qui correspond à ce que l'on voit aujourd'hui, soit principalement le donjon avec sa partie sud effondrée (fig. 2).

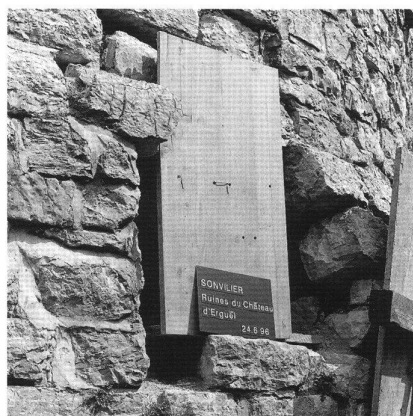
6: Même détail 1996. L'éclatement a eu lieu ... La nécessité d'intervenir saute aux yeux.

Suite aux premières mesures d'urgence et de documentation (relevé topographique), un concept put être élaboré. Celui-ci tourne – comme toutes les restaurations précédentes – autour du donjon, comme symbole monumental caractéristique. Nous devons viser à son maintien. En outre, toutes les parties concernées sont d'avis que la tour doit être intégrée visuellement dans les vestiges architecturaux du plateau fortifié. Car enfin, Erguël n'est pas seulement une tour singulièrement isolée sur un éperon rocheux. Il est dès lors inévitable que les vestiges de murs encore visibles, représentés en gris sur le plan, soient également conservés. Quant aux coûts, ils sont insignifiants, en comparaison des dépenses nécessaires à la conservation de la tour même. On évitera de dégager les murs. Une fouille archéologique du sol – aussi passionnante soit-elle – n'entre pas en ligne de compte pour l'heure. Il est prévu de restaurer le donjon en 1997, en une seule étape, et de s'occuper des murs des autres zones en 1998 au plus tard. Sont compris: l'installation, les échafaudages, le transport de matériel, le nettoyage des joints – ceux de 1964 sont à remplacer sans exception, les autres en cas de mauvais état –, les nouveaux jointoiments par une méthode d'injection testée à l'EMPA (utilisée à maintes reprises par le SAB), construction d'un nouveau socle vers le sud avec ancrages muraux, remontage du parement et du noyau de mur dans la partie détruite à l'est. Quant aux murs restants, des réparations minimes suffisent. De manière générale, ce qui se trouve enfoui sous les buissons devrait rester tel quel. Des arbres sont à enlever et à l'avenir on évitera la croissance d'arbres sur le site par un entretien régulier.
