Artikel: Sicherung der Burg Hohenbalken/Balcun At in Müstair/GR

Sicherung der Burg Hohenbalken/Balcun At in Müstair/GR

von Peter Boller und Walter Schläpfer

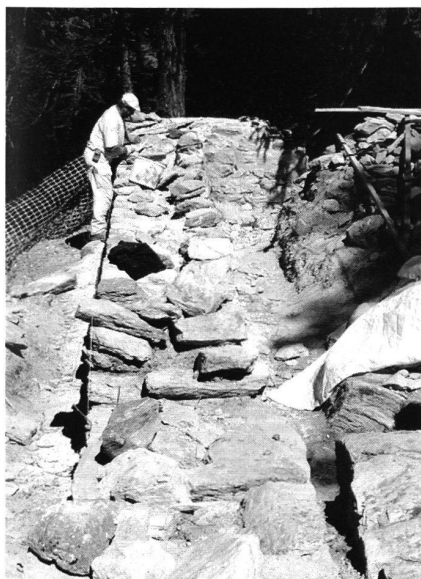
Die Schildmauer wächst.

Anschließend warfen die Fachkräfte die Mauerfugen in Rasa-pietra-Technik neu aus und mauerten die Krone mindestens eine Steinlage, in den Ecken bis auf die maximale Höhe von 1,5 m hoch, wobei die Grenze zwischen ursprünglichem unterem und ergänztem oberem Mauerwerk durch eine Linie von mit Ziegelschrot eingefärbtem Mörtel deutlich gemacht wurde. Damit der Ruinen-Charakter nicht verfälscht wurde und keine «Gartenmauer» entstand, wurden die Mauerkronen nicht vollschichtig ergänzt, sondern in einer natürlich wirkenden Abtrepfung belassen. Ebenso wurde bei der Kronen-Übermauerung grosser Wert darauf gelegt, dass die Struktur und das Fugenbild des unteren Originalmauerwerkes mit teilweise vorhandenem Ährenverband übernommen wurde.
