Ein "Badehaus" mit Heizungsanlage auf der Burgruine Schlössel bei Klingenmünster

Autor(en): **Barz, Dieter**

Zeitschrift: **Mittelalter : Zeitschrift des Schweizerischen Burgenvereins =
Moyen Age : revue de l'Association Suisse Châteaux Forts =
Medioevo : rivista dell'Associazione Svizzera dei Castelli = Temp
medieval : rivista da l'Associazion Svizra da Chastels**

Band (Jahr): **6 (2001)**

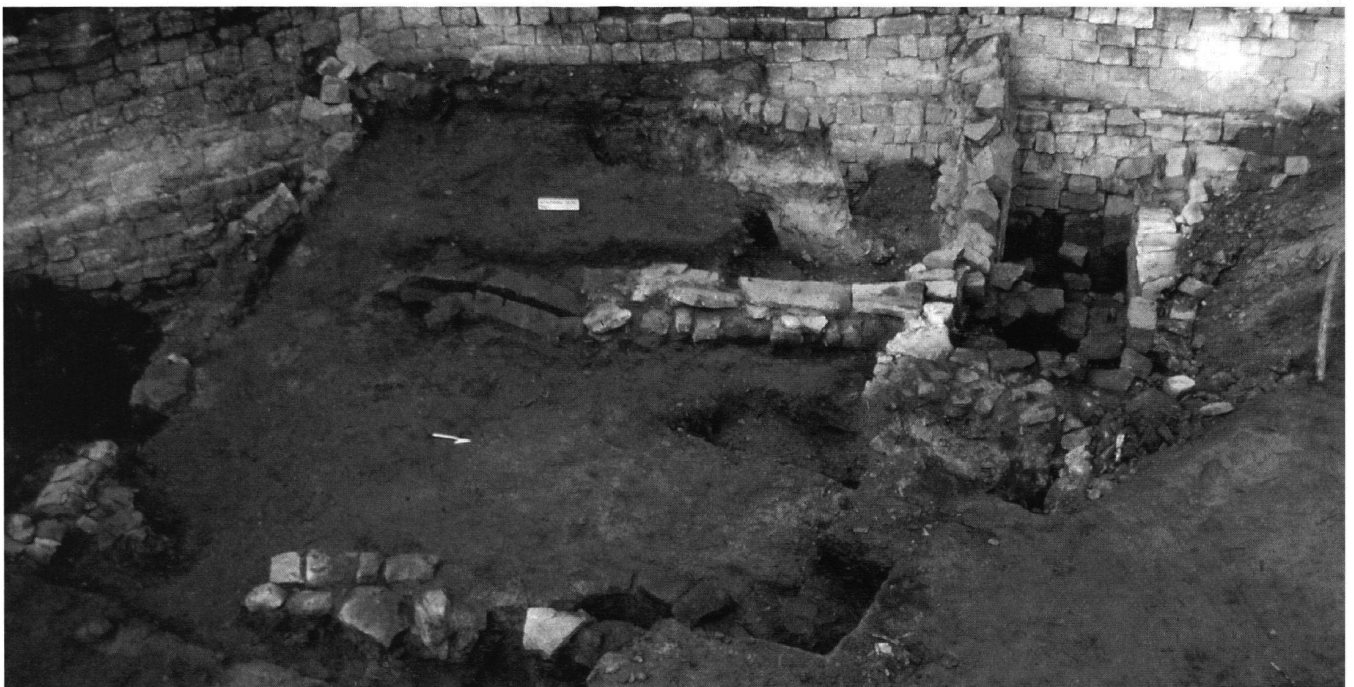
3: Bau i «Badehaus» mit Heizungsanlage. Sicht von Osten.

Im südlichen «Wirtschaftshof» haben sich Reste eines freistehenden Gebäudes (Abb. 2 und 3) mit Außenmassen von etwa 8 × 6,5 m erhalten. Lediglich die Nordwand war gestört. Als Fundament für das Gebäude dienten trocken gesetzte Steine. In unmittelbarer Umgebung wurden Überreste von ockerfarbenem Lehm gefunden. Im Untergrund des Gebäudes konnte auf grosser Fläche eine Konzentration von Lehmteilchen in der aufplannten Sandschicht festgestellt werden. Diese Befunde legen nahe, dass wir mit grosser Wahrscheinlichkeit von einer Schwellbalkenkonstruktion mit Fachwerk ausgehen können. In der Südwestecke des Gebäudes haben sich die Reste eines ca. 1,20 m breiten Kamins erhalten. Das nördliche Seitengewände hat sich vollständig im Verfall erhalten und weist eine Höhe von 1,10 m auf. Vom südlichen Ge-
