Artikel: Holzpfähle in der Thur bei Andelfingen : Zeugen einer langen Brückengeschichte

Holzpfähle in der Thur bei Andelfingen – Zeugen einer langen Brückengeschichte

Von Christian Bader

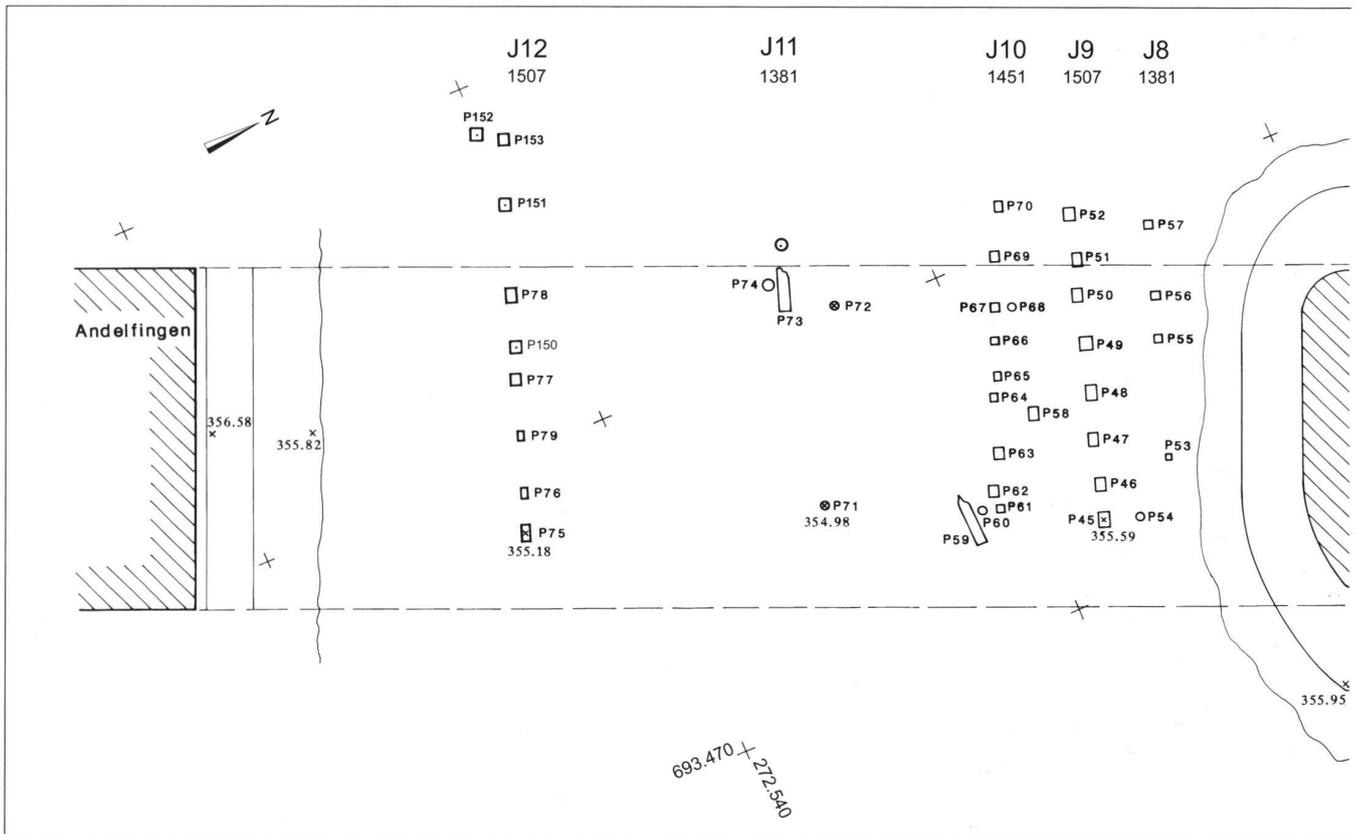
3: Pfahljocbe der alten Andelfinger Brücken. Der steinerne Mittelpfeiler gebürt zu der 1814/15 errichteten und heute noch benutzten gedeckten Holzbrücke.

zum Vorschein kommen würden. Um von möglichst tiefen Wasserständen zu profitieren, wurden die Arbeiten jeweils im Winterhalbjahr durchgeführt. Die erste Kampagne von Oktober bis November 2000 galt der Kleinandelfinger Thurseite, im Januar und Februar 2002 wurden die Pfähle auf der Andelfinger Seite geborgen. Als Planungs- und Arbeitsgrundlage waren im Spätsommer 2000 bereits die aus dem Wasser ragenden sowie die unter der Wasseroberfläche erasteten Pfähle eingemessen und kartiert worden (Abb. 2 und 3).

Die Mehrzahl der untersuchten Hölzer gehörte zu einem von zwölf nachgewiesenen Brückenjochen aus der Zeit zwischen 1360 und 1507 (Abb. 2). Diese Pfähle waren aus etwa quadratisch und nach unten spitz zurechtgebeilten Eichenstämmen gefertigt. Zum Schutz der Spitze beim Einrammen in den kiesigen Untergrund hatte man die Pfähle einzelner Jochs mit eisernen Beschlägen, sog. *Pfahlschuben*, versehen (Joch 6 von 1481; Joch 2, 5, 9 und 12 von 1507).⁶ Einzelne Pfähle waren undatierbar und liessen sich deshalb nicht sicher einem Joch zuordnen, andere Pfähle wichen von der jeweiligen Jochdatierung markant ab. Diese Pfähle waren durchwegs jünger als die übrigen Hölzer des Jochs. Sie dürfen deshalb als Einzelreparaturen betrachtet werden.

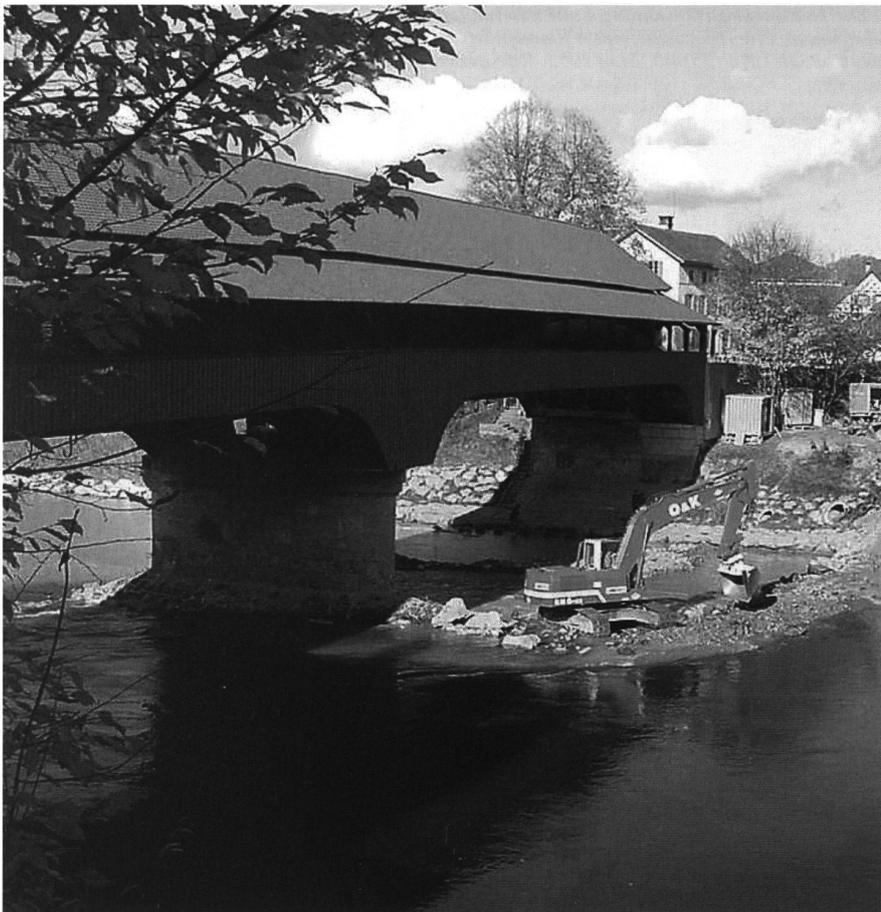
4: Ein Kieswall vom Kleinandelfinger Ufer bis zum Mittelpfeiler der bestehenden Brücke leitet die Hauptwassermenge von der Untersuchungsfläche weg.

Um einigermassen trockenen Fußes arbeiten zu können, wurde jeweils die Hauptmenge des Wassers mittels eines Kiesdamms zwischen dem Ufer und dem Mittelpfeiler der bestehenden Brücke von der Untersuchungsfläche abgeleitet (Abb. 4). Für die Untersuchung der Pfähle wurde ein weiterer Wall um

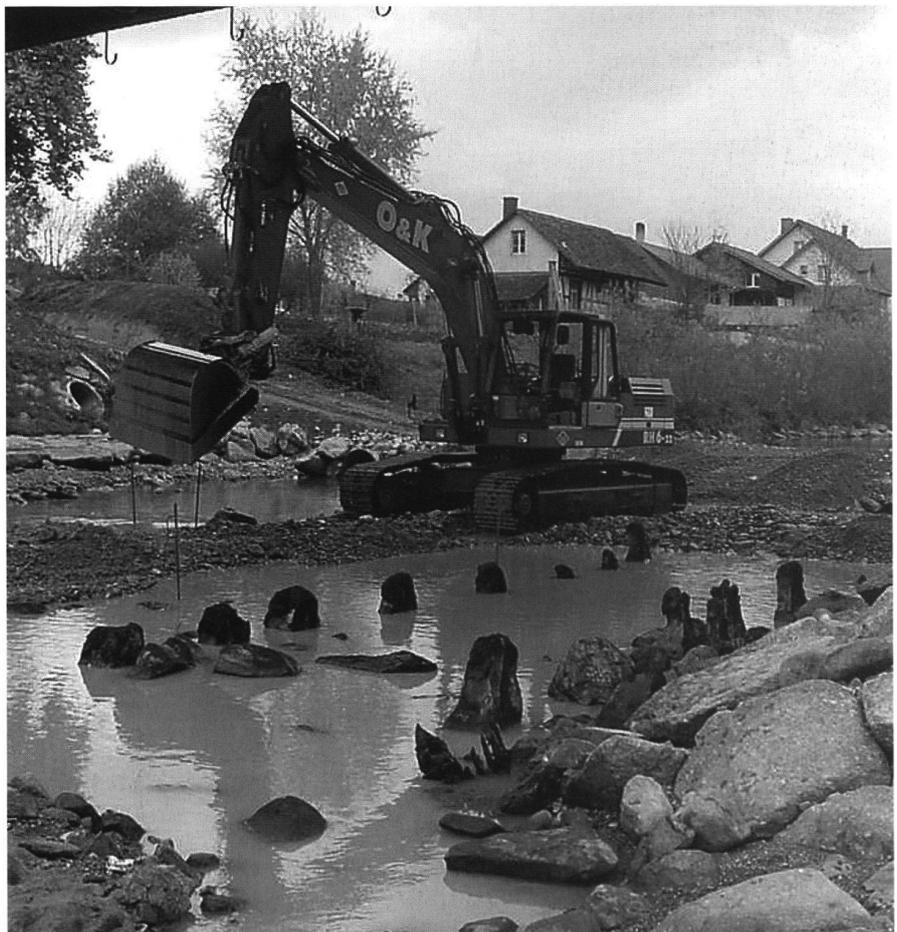
5: Unterhalb des Hauptwalls im Bereich der Joche 5, 6 und 7 abgetrennte, aber noch nicht ausgepumpte Wanne.

die betreffenden Hölzer angeschüttet und die so entstandene Wanne leer gepumpt⁴ (Abb. 5 und 6). Es konnte aber auch geschehen, dass nach einem regnerischen Wochenende die Untersuchungsfläche überflutet war und für die Fortführung der Arbeiten auf ein Absinken des Thurspiegels gewartet werden musste (Abb. 7).

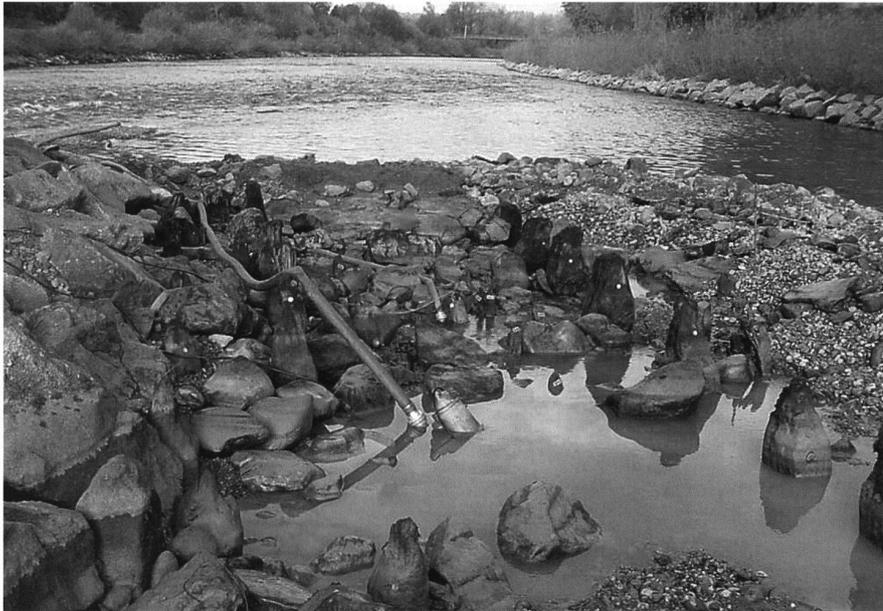
6: Trockengelegtes Flussbett zwischen den Jochen 5, 6 und 7.

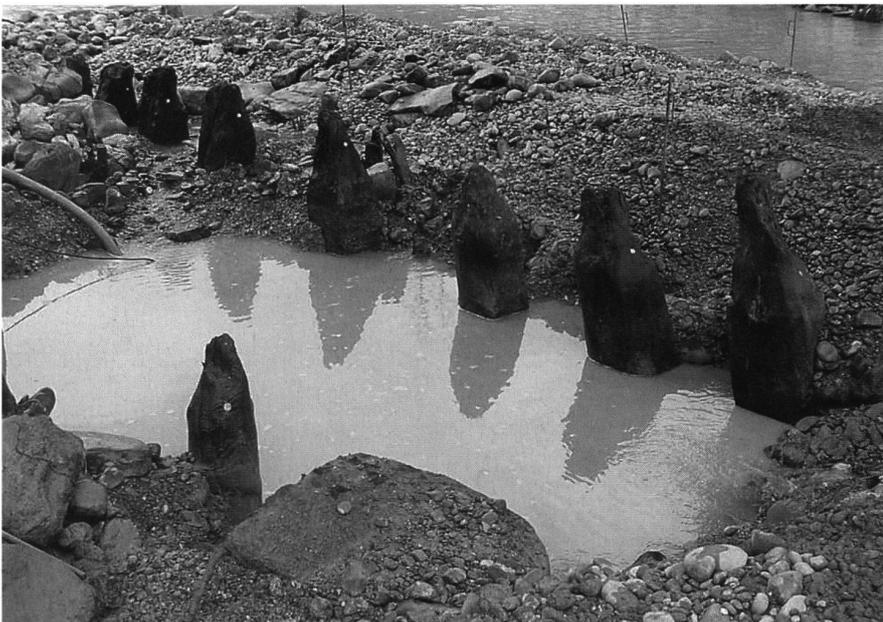
8: Baggerschnitt an Joch 5. Das einsickernde Wasser wird ständig ausgepumpt.

Mit dem Bagger wurden Schnitte entlang der Pfahlreihen ausgehoben. Diese durften nur so tief greifen, dass die einzelnen Pfähle nicht schon von alleine umfielen (Abb. 8 und 9). Nach der Freilegung wurden die Pfahljoche fotografisch und zeichnerisch dokumentiert (Abb. 10). An den Jochen, bei welchen sich alle acht Pfähle erhalten hatten, zeigte sich nun, dass jeweils vier Pfähle flussabwärts bzw. flussaufwärts geneigt waren, wobei die Neigung bis zu 70° flussabwärts resp. 110° flussaufwärts betrug und sich zur Mitte hin verringerte. Zuweilen standen die beiden mittleren Pfähle auch senkrecht.

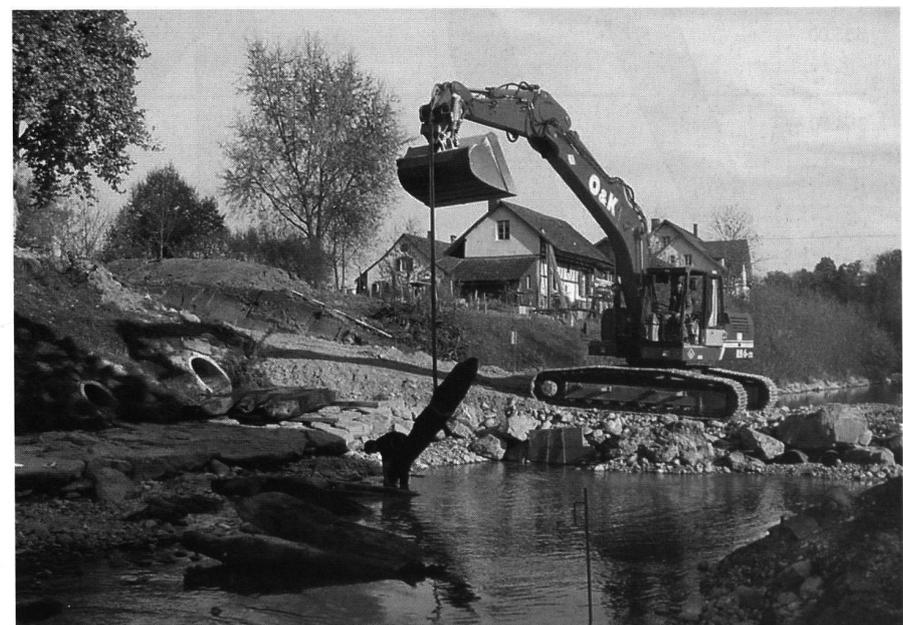
11: Die teilweise bis zu 3 m in den Flussgrund getriebenen Pfähle mussten mit dem Bagger aus dem Boden gezogen werden.

Bei den Untersuchungsarbeiten von 1998, 2000 und 2002 konnten insgesamt 94 in den Flussgrund gerammte Pfähle geborgen werden (Abb. 11). Im Werkhof der Kantonsarchäologie wurde jeder einzelne Pfahl gezeichnet und fotografiert. Anschliessend erfolgte die Probenentnahme zur dendrochronologischen Datierung der Hölzer.⁵ Da sich im Laufe der Arbeiten gezeigt hatte, dass Joch 2 unmittelbar am Kleinandelfinger Ufer von den Wasserbauarbeiten nicht tan-

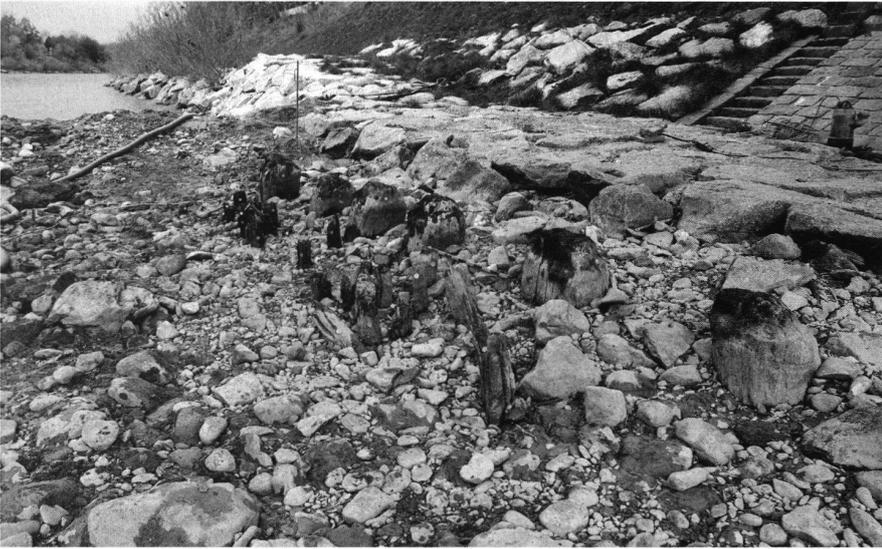
12: Eichenspältilinge, die 1545 zum Schutz vor Erosion im Uferbereich eingeschlagen wurden.

Entlang dem Joch 2 waren an der dem Fluss zugewandten Seite 32 Eichenspältlinge in den Boden getrieben worden. Sie datieren von 1545 und dienten wohl zur Sicherung des Uferbereichs vor Erosion (Abb. 12).

1545 wurden am Kleinandelfinger Flussufer bei Joch 2 Eichenspältlinge zum Schutz vor Erosion in den Boden getrieben. 32 dieser rund 80–100 cm langen Hölzer konnten geborgen werden (Abb. 12). Von 1549 datiert der Eichenpfahl P152, der als Reparatur bei Joch 12 ange-

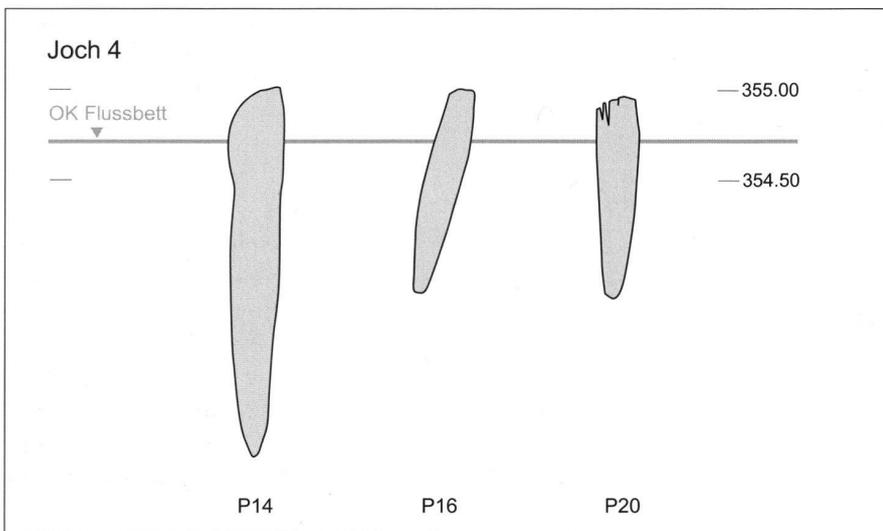
14: Die drei um 1360 geschlagenen Pfähle von Joch 4 stellen die ältesten erhaltenen Reste einer Thurbrücke bei Andelfingen dar (Ansicht von N).

ältesten festen Thurübergang. Diese Pfähle waren noch kürzer, weniger stark und weniger tief in den Flussgrund getrieben worden als später verbaute Hölzer (Abb. 14).

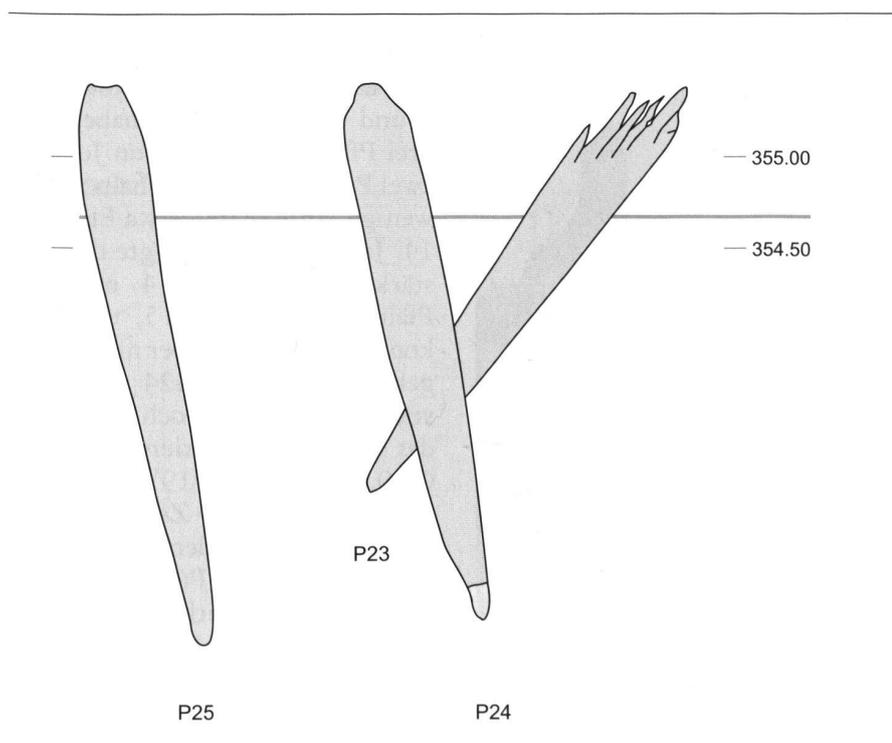
15: Joch 7 – das erste in ursprünglicher Lage (beinahe) vollständig erhaltene Joch von 1451. Die Pfähle waren sorgfältig zugespitzt, aber noch nicht mit eisernen Pfahlschuhen verstärkt worden (Ansicht von N).

Hölzer mit Waldkante datieren in das Jahr 1451. Gleichzeitig entstand Joch 7 als vollständiger Ersatz eines älteren Jochs. Hier haben sich alle acht ursprünglichen Pfähle erhalten (Abb. 15). Zwar konnten nur fünf davon mit Schlagdatum 1451 sicher datiert werden (P23–25, P27, P29), sie bildeten aber mit den undatierbaren Hölzern eine typologische Einheit. Ebenfalls in der Mitte des 15. Jahrhunderts wurde Joch 1 errichtet. Diese bereits 1998 geborgenen Hölzer lagen im Böschungsbereich des Kleinandelfinger Ufers. Die genaue Lage der drei von Joch 1 erhaltenen Pfähle (P98/3, P98/6, P98/7) konnte nicht dokumentiert werden, denn die Hölzer waren bereits vor Eintreffen der Archäologen aus dem Boden gezogen worden. Nach Auskunft des Maschinisten, Herrn P. Fehr, lagen sie aber in einer Reihe.

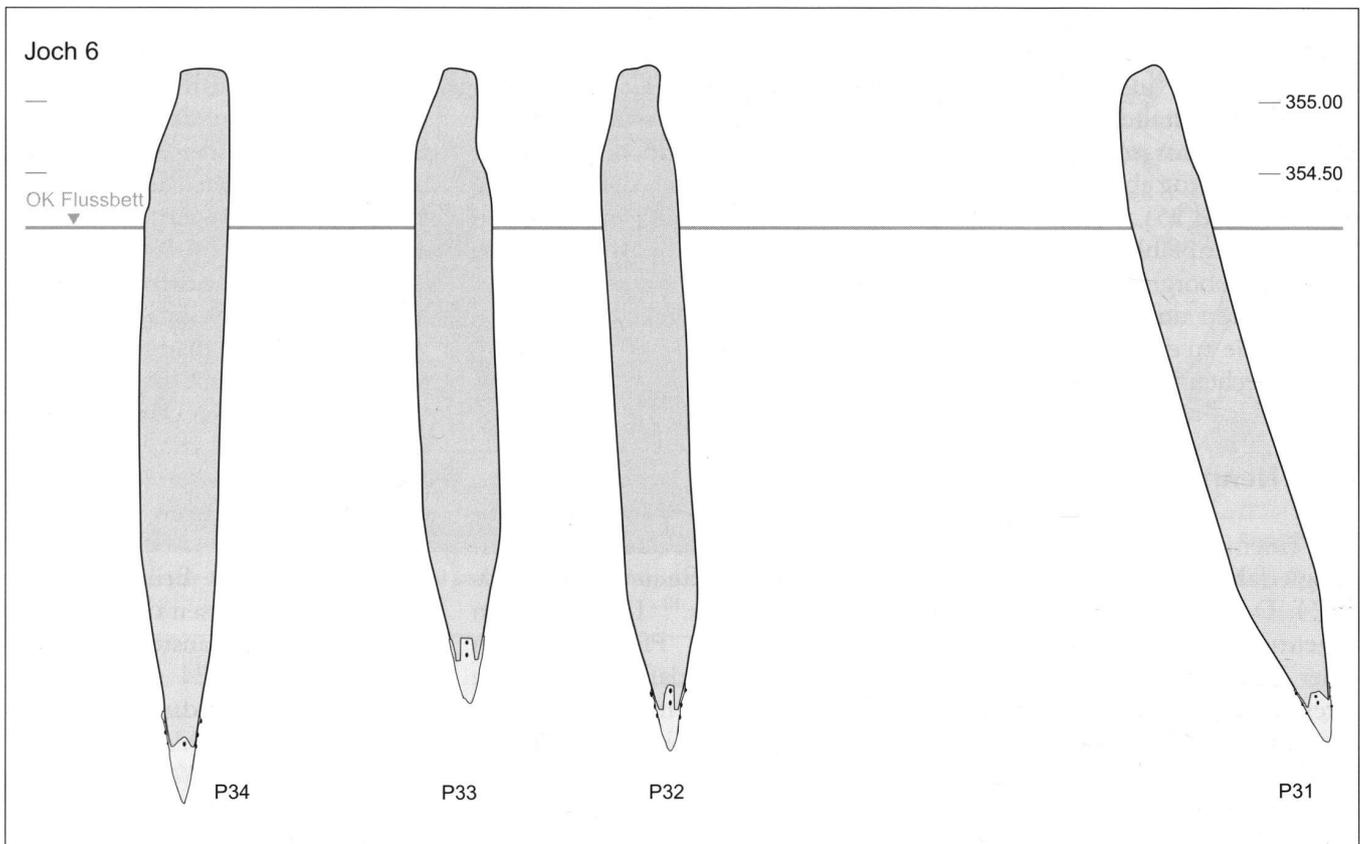
16: Die vier Pfähle des 1481 errichteten Jochs 6 mit zwei verschiedenen Pfahlschubtypen (Ansicht von N).

Die bis um die Mitte des 15. Jahrhunderts verwendeten Eichenpfähle besaßen allesamt keine eisernen Verstärkungen der Spitzen. Der erste *Pfahlschub* taucht mit dem bei Joch 10 um 1467 dazugefügten Holz P58 auf. In der Folge sind mit Pfahlschuhen verstärkte Spitzen die Regel. Sämtliche Hölzer des 1481 zur Verstärkung von Joch 7 errichteten Jochs 6 weisen eiserne Spitzen auf (Abb. 16). Jene der Pfähle P31 und P34 lassen sich sehr gut mit dem Exemplar von Pfahl P58 vergleichen. Es handelt sich um ei-

serne Beschläge der Pfahlspitzen, die mit jeweils zwei sich gegenüberliegenden rechteckigen Schenkeln bzw. Schenkeln mit abgechrägten Ecken an den Pfählen befestigt sind. Die Pfahlschuhe P32 und P33 dagegen sind mittels vier unterschiedlich breiter, rechteckiger Schenkel an die Holzspitzen genagelt.

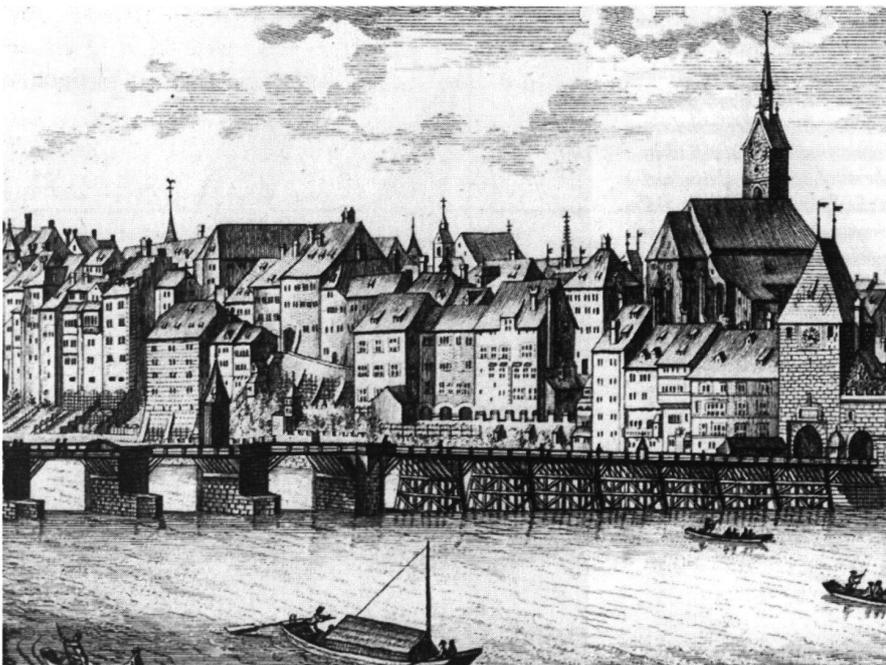
17: Die Basler Rheinbrücke von 1225 in einer Abbildung aus der Mitte des 18. Jahrhunderts. Die Holzjoche mit einer maximalen Spannweite von 15 m zeigen, wie wir uns die erste Andelfinger Thurbrücke im 14. und 15. Jahrhundert vorstellen dürfen.

Die erste Andelfinger Thurbrücke, die fast zweihundert Jahre, von etwa 1320 bis in das frühe 16. Jahrhundert, bestand, war eine einfache hölzerne Jochbrücke. Das einzelne Brückjoch wurde durch eine Reihe von acht Pfählen gebildet, die bergseits in Flussrichtung bzw. talwärts in Gegenflussrichtung geneigt waren, während die mittleren Pfähle etwa senkrecht standen. Von den ältesten Jochen haben sich leider nur wenige Hölzer erhalten. Erst von Joch 7 aus dem Jahre 1451 dürften alle acht ursprünglichen Pfähle erhalten geblieben sein. Den oberen Abschluss der Joche bildeten die auf den Pfahlköpfen ruhenden Jochrähme. Diesen trugen die über den Fluss führenden Längsbalken, auf welche die Querbekämpfung der Fahrbahn zu liegen kam. Nur schwer aus dem Befund erschliessen lässt sich die ursprüngliche Spannweite zwischen den einzelnen Jochen, da sich nicht sicher beurteilen lässt, wie lange ältere Joche Verwendung fanden, bis sie schliesslich von jüngeren

abgelöst wurden. Es scheint ein Sprungmass von etwa 10 m vorzuliegen. Technisch liesse sich diese Distanz grundsätzlich noch ohne komplexe Verstrebungen überbrücken.¹² Wahrscheinlich darf aber bereits bei der ersten archäologisch gefassten Andelfinger Brücke mit einfachen Sprengwerkstützen, ähnlich jener der 1225 erbauten und bis 1903 im Dienst stehenden Basler Rheinbrücke, gerechnet werden (Abb. 17). Der Übergang muss als ungedeckter Steg der Witterung ausgesetzt gewesen sein, weshalb in jeweils relativ kurzen Zeitabständen von dreissig bis vierzig Jahren umfangreiche Reparaturarbeiten notwendig wurden. Wie sich anhand von Joch 7 abschätzen lässt, dürfte die Fahrbahnbreite etwa 6–7 m betragen haben.

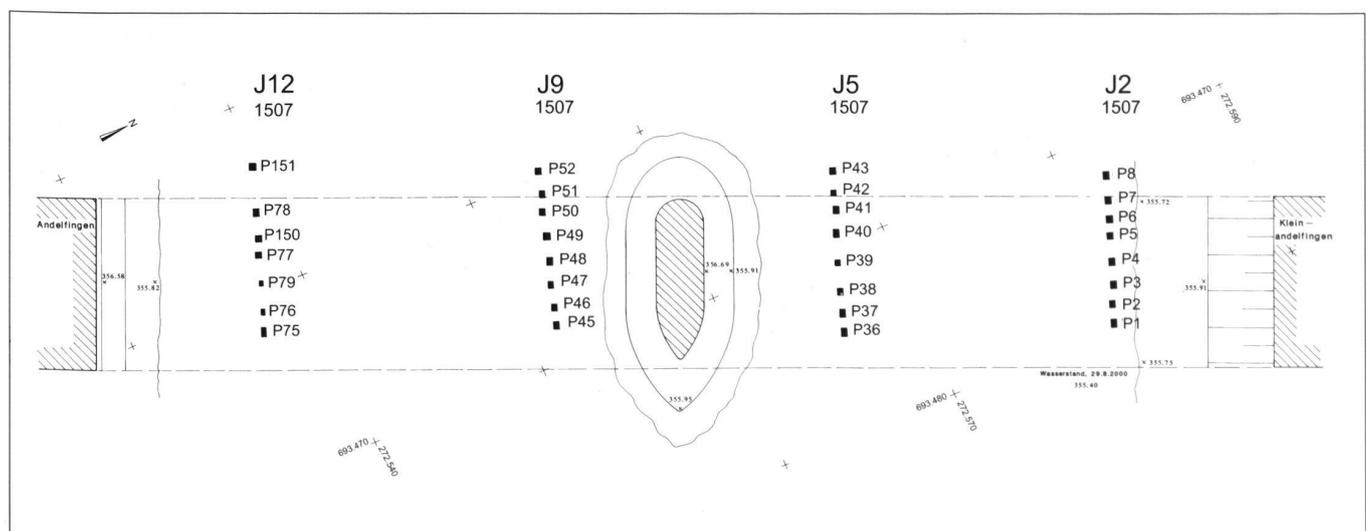
18: Pfahlplan der zweiten Thurbrücke 1507–1814.

gleich konstruiert wie bei ihrer Vorgängerin. Die Joche der neuen Brücke haben sich beinahe vollständig erhalten, nur ein einziger Pfahl von Joch 12 fehlte. Die Brücke besass vier Joche aus einer Reihe von jeweils acht Pfählen

(Abb. 18). Diese waren aus etwa quadratisch zurechtgebeilten und nach unten spitz auslaufenden Eichenstämmen gefertigt, die etwas stärkere Dimensionen aufwiesen als die Vorgängerbrücke. Die Hölzer massen im Querschnitt etwa 40–45 cm. Um die Spitze beim Einrammen in den kiesigen Untergrund zu schützen, hatte man sämtliche Pfähle mit eisernen *Pfahlschuhen* versehen. Diese Pfahlschuhe gehören zu einem Typ mit lanzettförmiger Spitze. Jeder der vier Schenkel wurde mit vier bis fünf Nägeln am Pfahl befestigt (Abb. 19 und 20). Jeweils der erste und der letzte Pfahl waren 70° flussabwärts bzw. 110° flussaufwärts geneigt. Die Neigung verringerte sich zur Mitte hin, und nur die beiden mittleren Pfähle standen senkrecht. Wie sich anhand von Joch 5 rekonstruieren lässt, dürfte die Brücke etwa 7 m breit gewesen sein. Ihre Fahrbahn kann kaum höher als 5 m über der Wasseroberfläche gelegen haben.

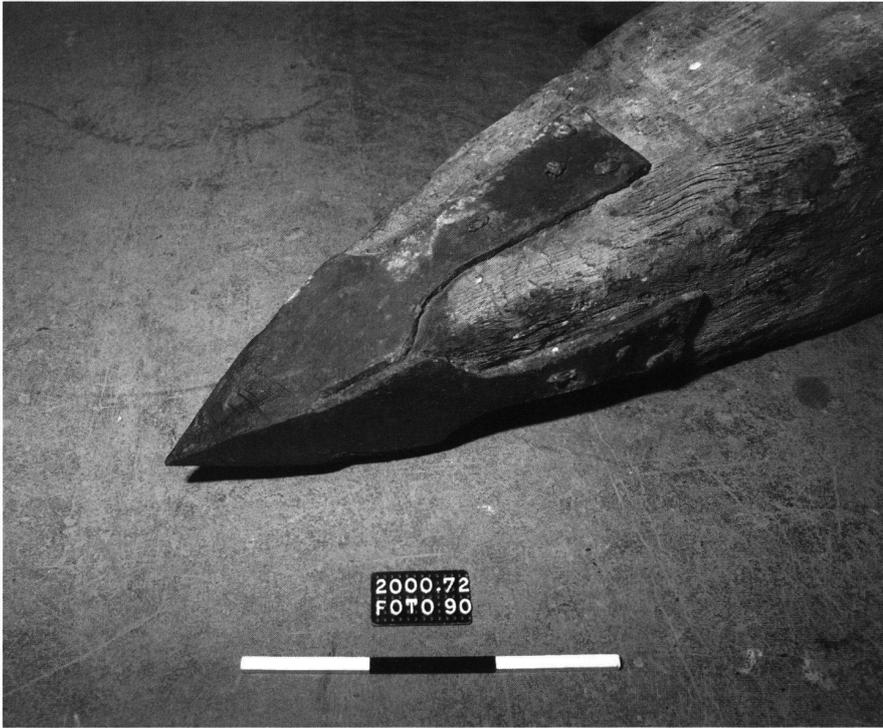
19: Pfahlschuh von Pfahl P40 aus Joch 5 von 1507.

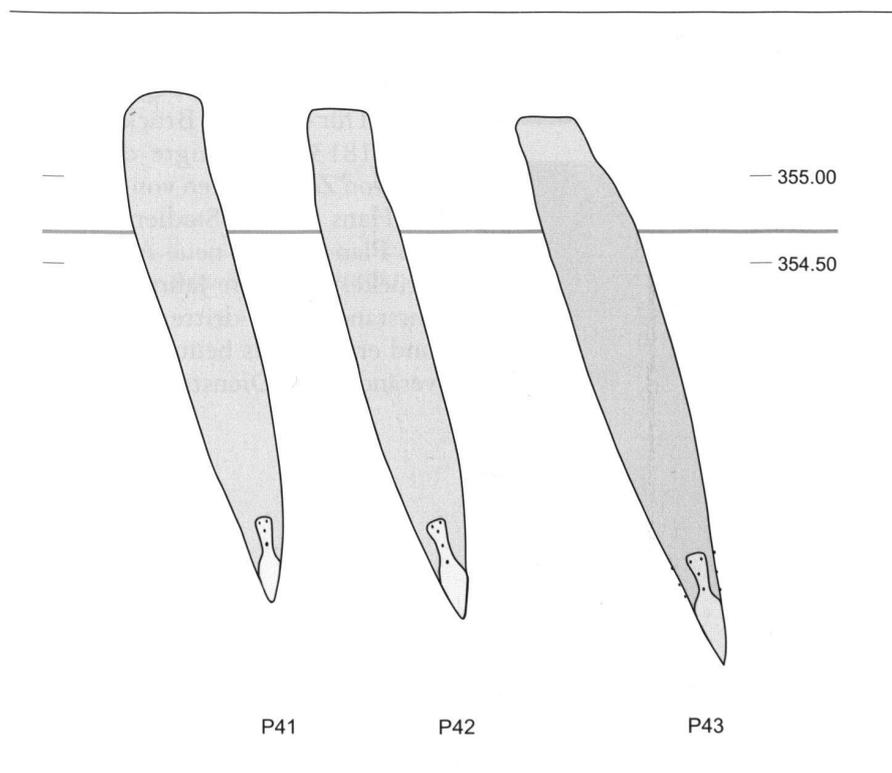
20: Joch 5 – eines der vier gut erhaltenen Joch der Brücke von 1507 (Ansicht von N).

Während die Nennung von Reparaturen an der Fahrbahn oder der Erneuerung des Brückendaches plausibel scheinen und sich abgesehen davon auch einer Nachprüfung entziehen, machen Meldungen wie jene der Brückenneubauten von 1652 und 1782 stutzig. Der archäologische Befund zeigt hier exemplarisch, dass eine gewisse Vorsicht im Umgang mit Schriftquellen angebracht ist. Arbeiten am statischen Gerüst, wie die Neuerrichtung von Pfahljochen, sind Massnahmen, die im Boden Spuren hinterlassen hätten, zumal sich die Reparaturarbeiten von 1874 gut belegen lassen (vgl. unten). Es kann sich hier also lediglich um umfangreiche Renovationsarbeiten gehandelt haben. Bei den mit Brettern verschalteten Pfahljochen der um 1750 abgebildeten Brücke muss es sich immer noch um die 1507 in den Thurkies gerammten Pfähle handeln (Abb. 22).

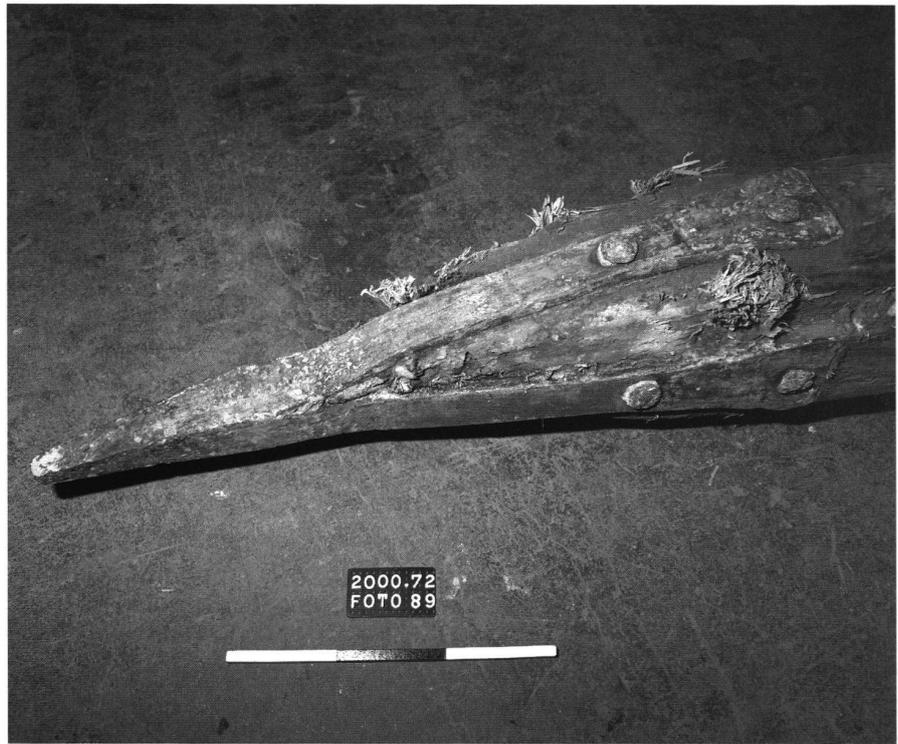
24: Pfahlschuh von Pfahl P222 der Arbeitsplattform von 1874.

Die jüngsten Andelfinger Hölzer stammen aus dem Jahr 1874. Es handelt sich um elf runde Fichtenpfähle mit einem Durchmesser von 20–30 cm. Auch sie waren an den

Spitzen mit eisernen Pfahlschuhen beschlagen. Die Fichtenpfähle standen paarweise in Flussrichtung, mit einem Abstand von rund 5 m. Das Sprungmass von Pfahlpaar zu Pfahlpaar betrug ebenfalls etwa 5 m (Abb. 24 und 25).

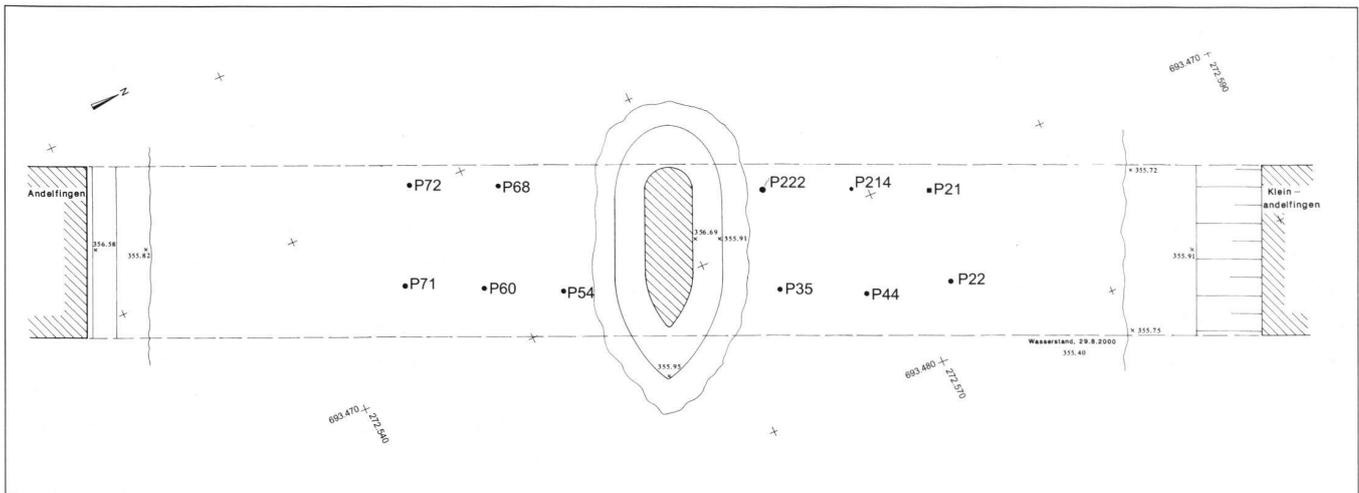
25: Pfahlplan der Arbeitsplattform von 1874.

Dass auch an dieser Brücke immer wieder Reparaturarbeiten zu erledigen waren, lässt sich wiederum im Befund ablesen. Zwischen den nahezu quadratischen Eichenpfählen der Brückenjoche liessen sich elf regelmässig verteilte Fichtenpfähle mit einem Durchmesser von etwa 20–30 cm beobachten. Die Spitzen waren jeweils mit einem massiven Pfahlschuh beschlagen, dessen vier schlanke Schenkel mit zwei grossköpfigen Nägeln am Holz fixiert waren (Abb. 24). Die Pfähle standen paarweise in einem Abstand von 5 m in Flussrichtung und mit einer Spannweite von 5 m von Pfahlpaar zu Pfahlpaar (Abb. 25). Die Pfähle datieren durchwegs in das Jahr 1874. Wahrscheinlich wurden hier die letzten Reste einer Arbeitsplattform für Ausbesserungs- und Reparaturarbeiten gefasst.
