Zeitschrift: **Mittelalter : Zeitschrift des Schweizerischen Burgenvereins =
Moyen Age : revue de l'Association Suisse Châteaux Forts =
Medioevo : rivista dell'Associazione Svizzera dei Castelli = Temp
medieval : rivista da l'Associazion Svizra da Chastels**

Band (Jahr): **8 (2003)**

Die alte Thurbrücke von Bischofszell – ein teures Stück Architektur

von Hansjörg Brem, Daniel Steiner und Monika Zutter

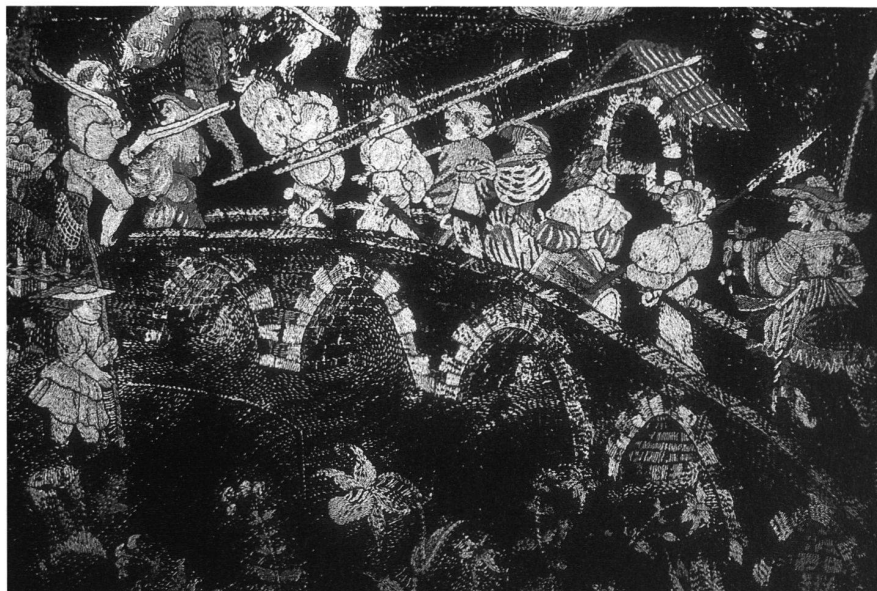
Der um 1500 entstandene Bischofszeller Bildteppich (Ausschnitt). Thurbrücke von Süden mit polychromer Bogenfassung, Historisches Museum Basel, Aufn. M. Babey.

Die Ummauerung der Pfeiler mit Wellenbrechern erfolgte im 16./17. Jahrhundert, denn auf dem Bischofszeller Teppich, der um 1500 entstand, sind keine erkennbar,

allerdings uneinheitlich und zum Teil zweifelhaft. Die farblich hervorgehobenen Quader an den Brückenbogen könnten auf verschiedenfarbige Fassungen zurückgehen. Diese Technik – farbige Fassung von (skulptierter) Sandsteinarchitektur – ist am 1507 errichteten Bürgerheim von Bischofszell nachgewiesen. Während Farbreste an der Brücke keine überliefert sind, sind dagegen Blindfugen zu beobachten, die auf eine mögliche Vortäuschung eines Bogens aus Läufern und Bindern hinweisen. Wenn die ursprüngliche Bauweise der Brücke tatsächlich in Sandstein war, müsste die massive
