Artikel: Die Sanierung der Ruine Neuburg bei Mammern in den Jahren 2001-2003

Die Sanierung der Ruine Neuburg bei Mammern in den Jahren 2001–2003

von Hansjörg Brem, Felicitas Meile, Christoph Schenkel und Matthias Schnyder

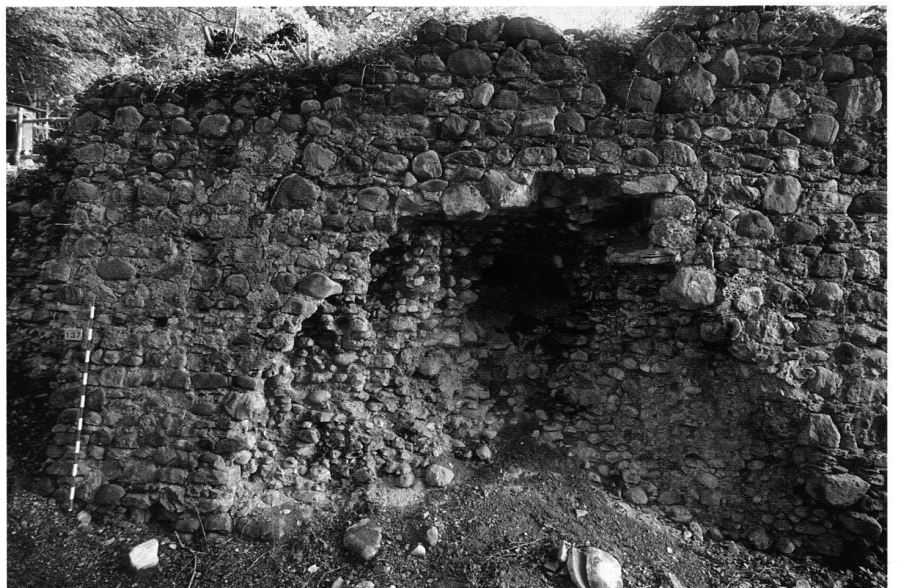
7: Steter Tropfen ... Ausbruch an der Terrassenmauer M24.

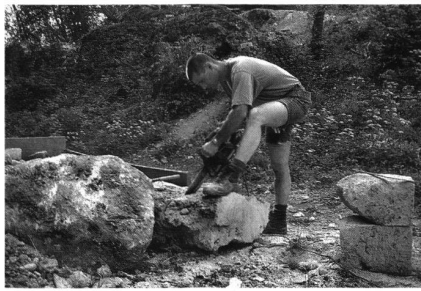
11: Zersägen von Tuffstein mit der Motorsäge.

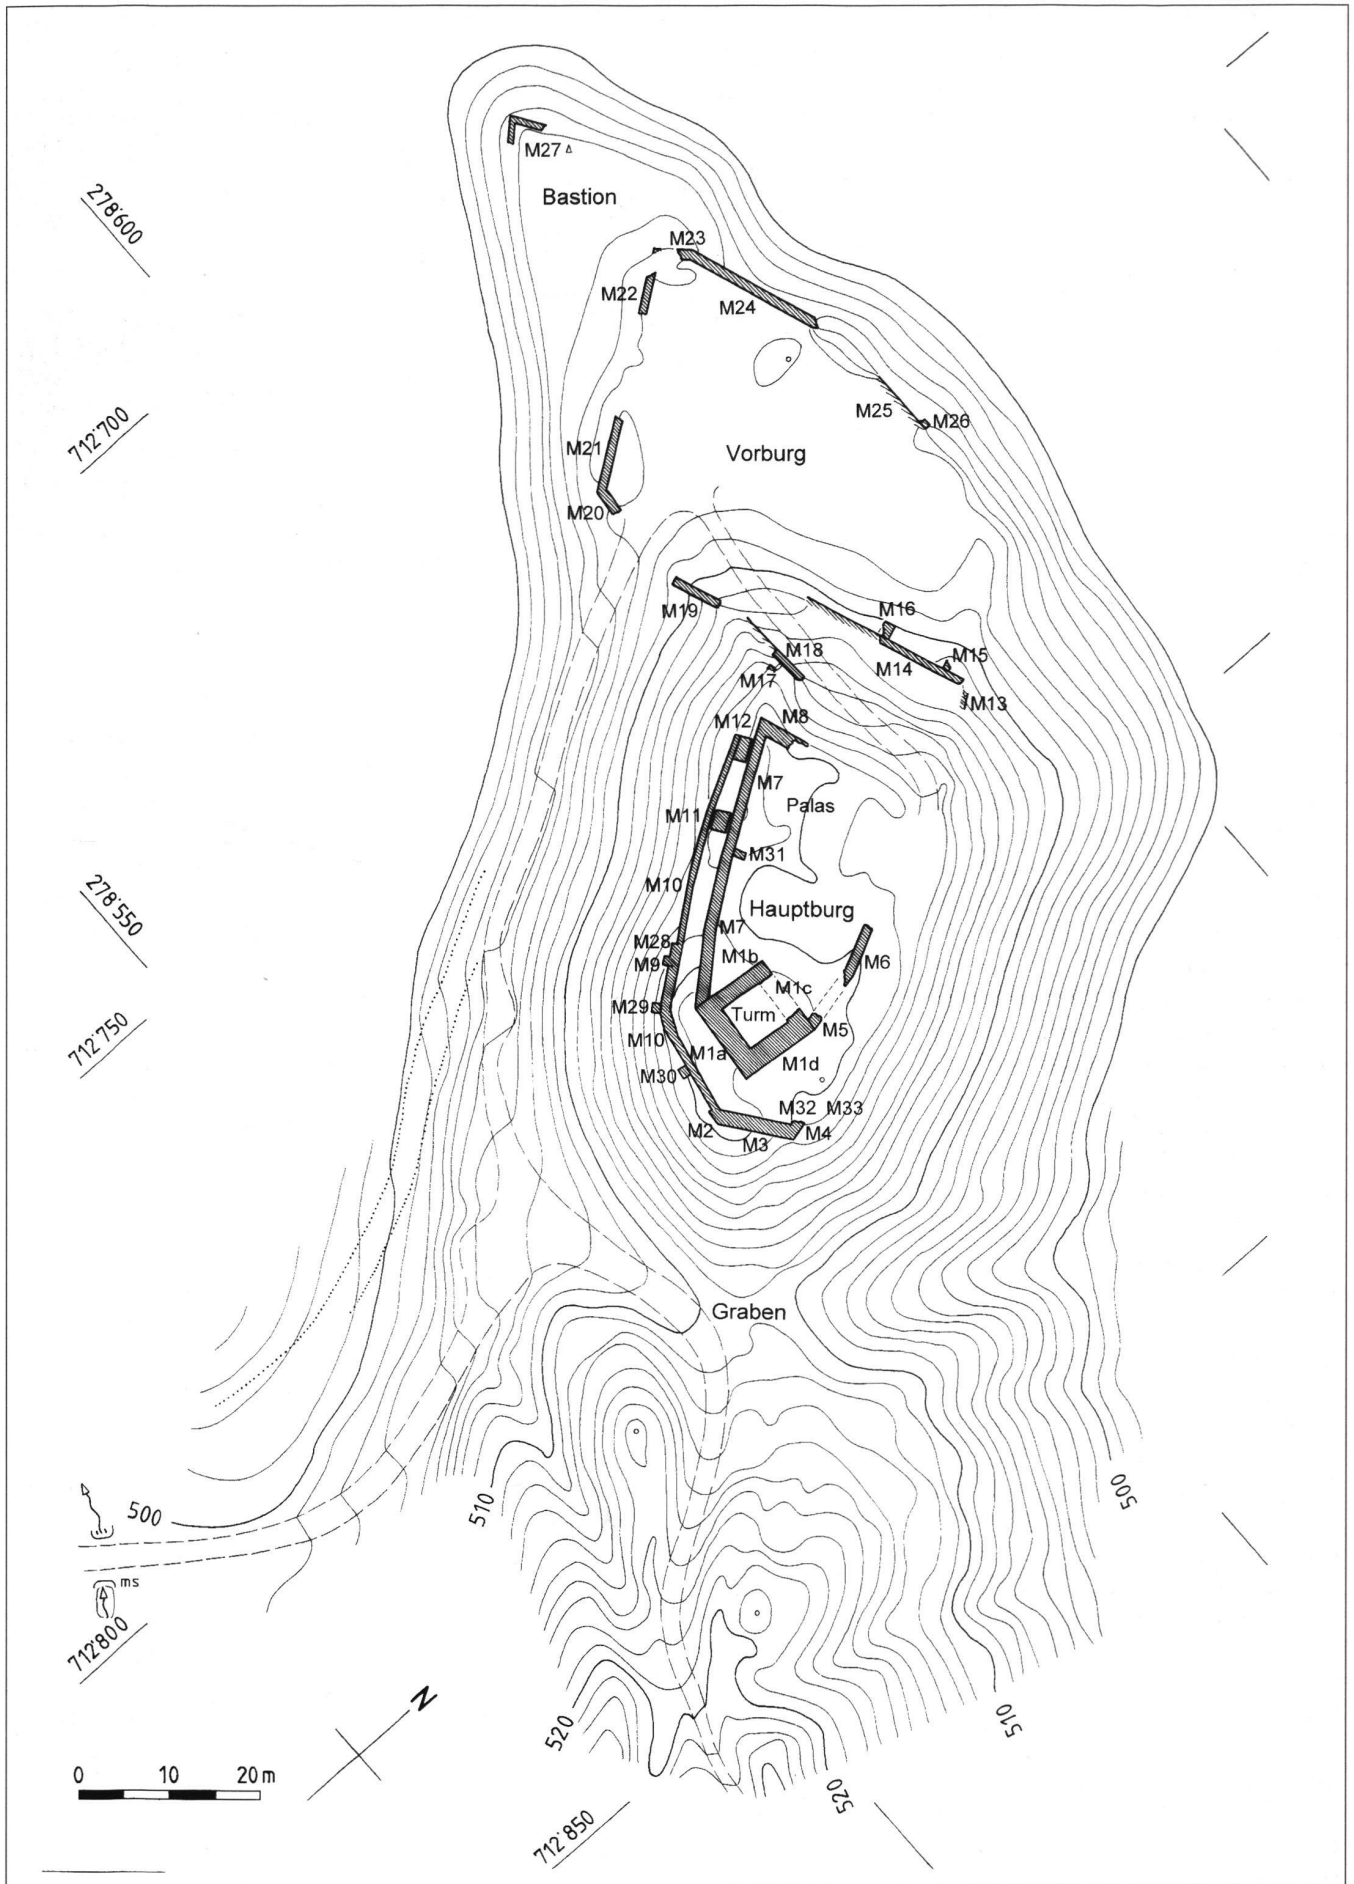
16: Übersichtsplan der Anlage.

alle Mauerabschnitte der Anlage grossmassstäblich zu erfassen, damit der Zustand der Anlage vor den doch starken Eingriffen festgehalten war. Nur an den oberen Partien des Bergfrieds war dies aus Sicherheitsgründen nicht überall möglich. Bereits 1982 war die Ruine durch J. Obrecht und M. Schnyder kartografisch erfasst worden. Sie erstellten einen Höhenkurvenplan über die ganze Ruine und deren Umgelände mit einer Äquidistanz von einem Meter. Dabei wurden auch alle erkennbaren Mauern im Grundriss erfasst und fortlaufend mit einer M-Nummer versehen. Diese Nummerierung wurde bei der Restaurierung übernommen und für die neu entdeckten Mauerzüge fortgesetzt (Abb. 16).

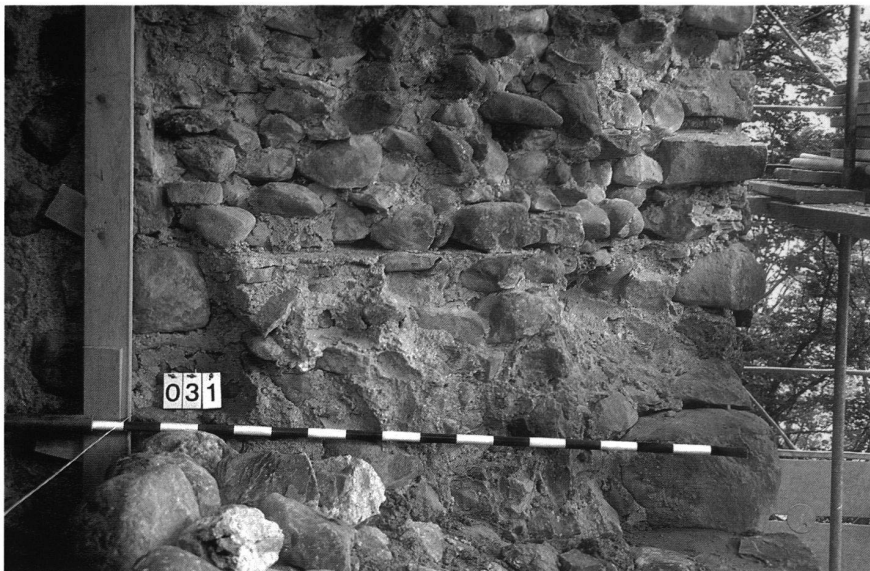
22: Mörtelfuge im Bergfried. Westwand.

Das Mauerwerk des in seinem Grundriss nahezu quadratischen Turmes stammt bis unter die Zinne bzw. die Wehrplattform aus der Erbauungszeit, allerdings wurde der Turm wiederholt umgebaut und gegen Norden hin massiv durchbrochen.²³ Eine auf allen Seiten beobachtete horizontale Baufuge in etwa 10 m Höhe weist nicht etwa auf einen Abbruch und einen Wiederaufbau der oberen Partien hin, sondern auf einen Bauunterbruch. Vermutlich wurden die Bauarbeiten für eine etwas längere Periode eingestellt, und man schützte die Mauerkrone durch einen Mörtelglatzstrich vor Witterungseinflüssen (Abb. 22).

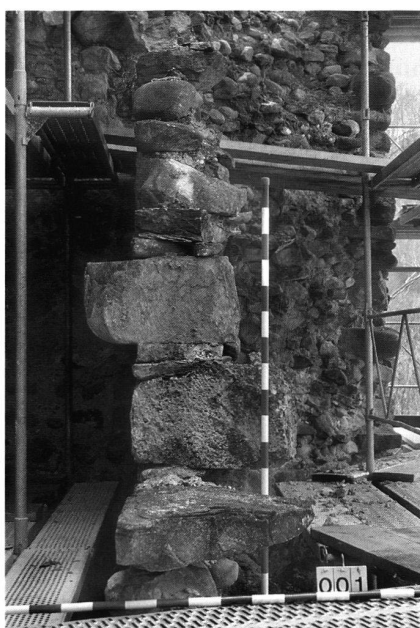
23: Südliches, inneres Türgewände des Hocheingangs.

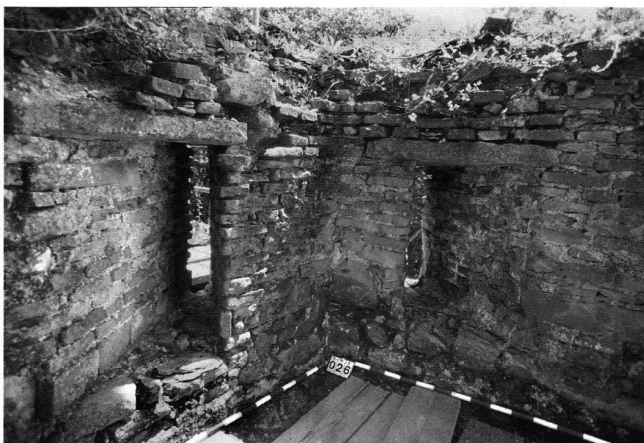
29: Schiessscharten in der Südwestecke der Zinnen.

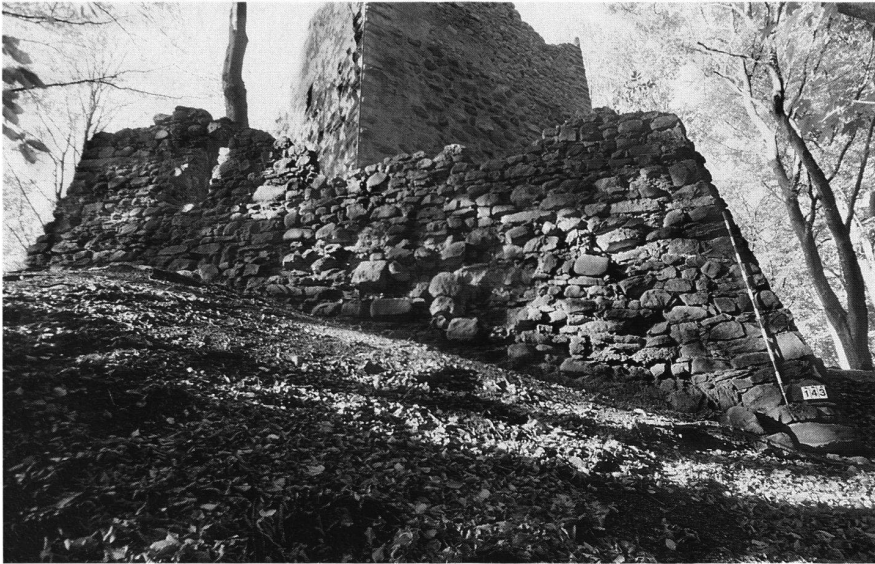
31: Südbastion vor der Restaurierung.
