Sarnen OW, Kirchstrasse 1a

von Jakob Obrecht

Einleitung

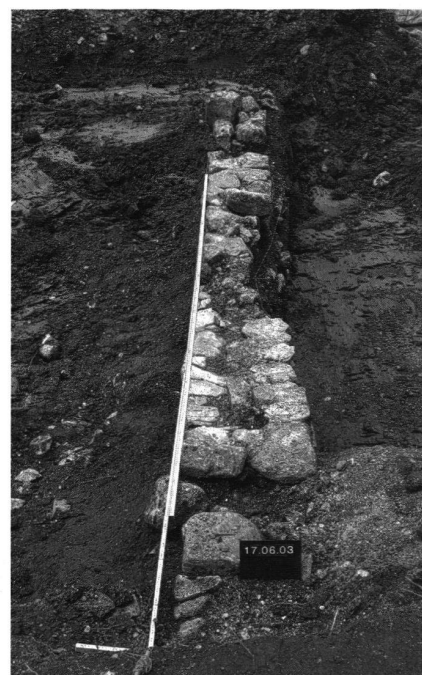
3: Gemörtelte Mauer M1: Abbruchkante, von SE.

Die Mauer M1 (Abb. 3) war zwischen 55 und 60 cm breit, vermörtelt, noch ein bis zwei Steinlagen hoch erhalten und ursprünglich wohl nicht viel höher gewesen. Sie besass kein eigentliches Fundament und war aus Lesesteinen aufgeführt, wie sie vergleichsweise auch beim Bau des Hexenturmes verwendet worden sind. Gegen das Nordwestende hin gab es eine ca. 1 m breite Lücke, und nach einem weiteren Meter brach die Mauer ab. Es liess sich nicht feststellen, ob die Bresche von Anfang an vorhanden oder erst im Zuge des Teilabbruchs entstanden war. Der gute Zustand

des Mauerwerks ist ein Hinweis darauf, dass die Mauer auch vor ihrem teilweisen Abbruch nur wenig höher gewesen war. Wäre sie nämlich höher und damit auch schwerer gewesen, wäre ihre Struktur, bedingt durch den kaum tragfähigen Boden, mindestens stellenweise durch Setzungen beeinträchtigt gewesen. Sie diente vermutlich als Unterlage für eine Holzkonstruktion, z.B. für einen Schwellbalken.

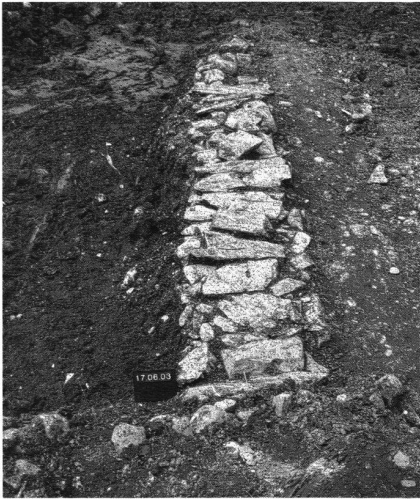
4: Trocken aufgeführte Mauer M2: Abbruchkante, von SE.

Die Mauer M2 (Abb. 4) war zwischen 70 und 80 cm breit und trocken aufgeführt. Die oberste erhaltene Steinlage bestand mehrheitlich aus flachen, kantigen Platten, die darunter liegenden ein bis zwei Steinlagen hingegen eher aus kleineren und angerundeten Steinen. Diese scheinen eine Art Fundament gebildet zu haben. Wie hoch die Mauer ehemals war und wie sie im Aufgehenden ausgesehen haben mag, lässt sich anhand der freigelegten Reste nicht rekonstruieren. Sie diente wohl ebenfalls als Unterlage für eine Holzkonstruktion.

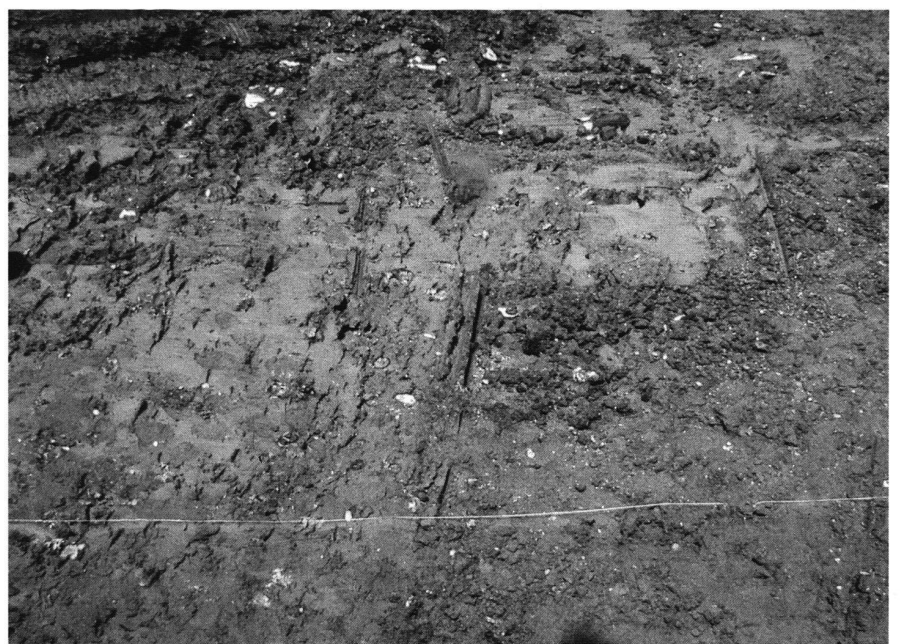
5: Kleine präparierte Fläche mit gut sichtbaren, beim Glätten der Baugrubensohle gekappten Pfählen.

sich unter den Mauern M1 und M2 ein regelrechtes Pfahlfeld ab, das aus Rund- und Spalthölzern mit Durchmessern von bis zu 20 cm bestand. Beim Ausebnen der Baugrubensohle mit der Humusschaufel gelang es, den Umriss des Feldes grob einzumessen (Abb. 5). Die Pfähle bedeckten hier eine Fläche von etwa 100 m². Detaillierte Informationen konnten in der kurzen zur Verfügung stehenden Zeit nicht gewonnen werden, war doch zu diesem Zeitpunkt die Aushubkote der 2 m tiefen Baugrube bereits erreicht. So steckt dieser Befund noch heute unverseht unter der Bodenplatte des Neubaus.

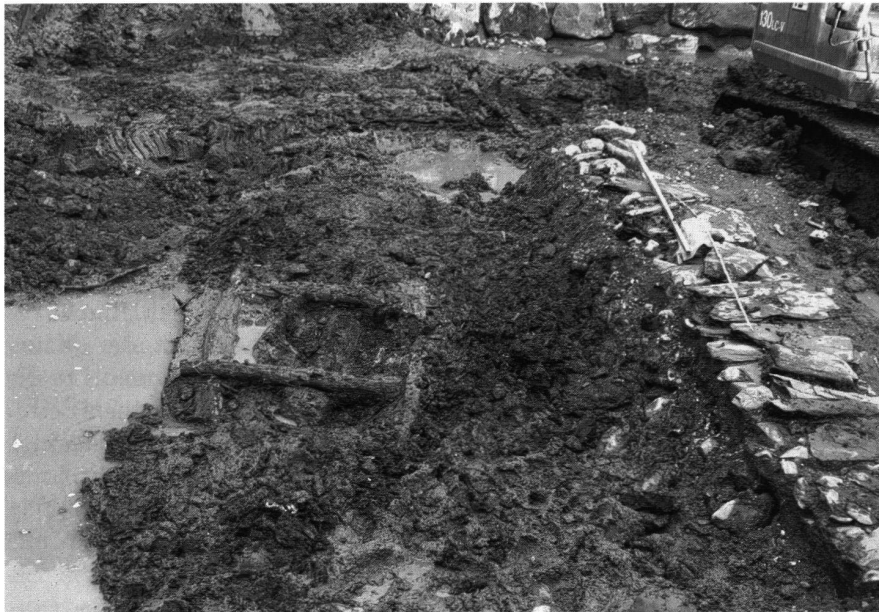
6: «Holzrost», kurz bevor er abgebaut und abgebaggert wurde. Rechts davon die Mauer M2, von SE.

mit den zwischen den beiden Mauern M1 und M2 freigelegten Hölzern und dem dort gefundenen «Holzrost» (Abb. 6) eine stratigraphische Einheit. Letzterer bestand aus vier Rundhölzern, die zusammen ein Viereck mit einer Kantenlänge von 1 m bis 1,2 m bildeten, jedoch nicht miteinander verbunden waren. Seine Funktion ist unklar. Zuerst glaubten wir, die unterste Lage der Aussteifung eines Sodbrunnens vor uns zu haben,

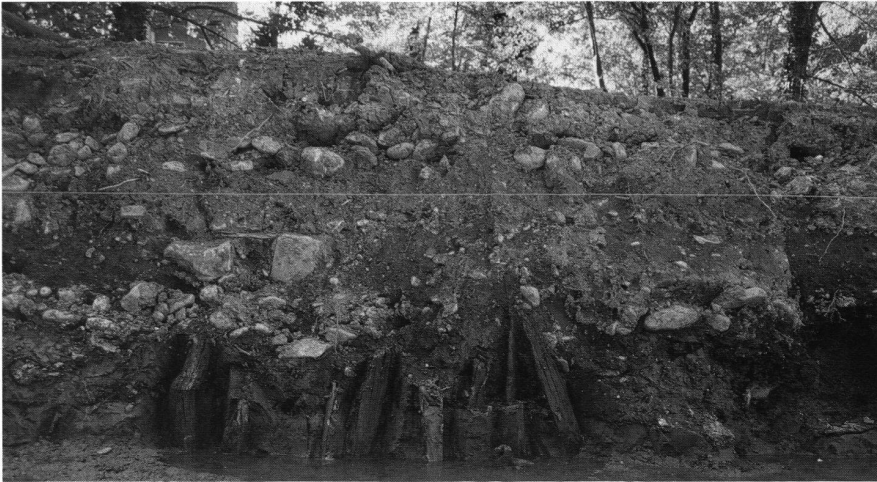
8: Profil P1, Stratigraphie und einige freigelegte Pfähle des Pfahlfeldes.

2. Ein weiteres Paket umfasst die in mehreren Phasen abgelagerten Schichten, in welchen die Pfahlköpfe (Abb. 8) stecken und weiter oben die Mauern M1 und M2 eingebettet sind. Sie liegen zwischen den natürlich abgelagerten Sedimenten und den Schichten 3a bis 3c. Zu diesem «mittleren Paket» gehören neben der im angeschnittenen Bereich fast fundleeren Steinpackung (Schicht 20) auch die daran anstossenden, vermutlich unmittelbar nach der Schicht 20 abgelagerten Schichten 19 und 18. Auf Grund der Stratigraphie müssen diese drei Schichten vor dem Bau der Mauern M1 und M2 entstanden sein. Wann und warum die Steinpackung an dieser Stelle abgelagert wurde, lässt sich anhand des vorliegenden Befundes nicht rekonstruieren. Auf den ersten Blick scheint es aber, als wäre die Stein-

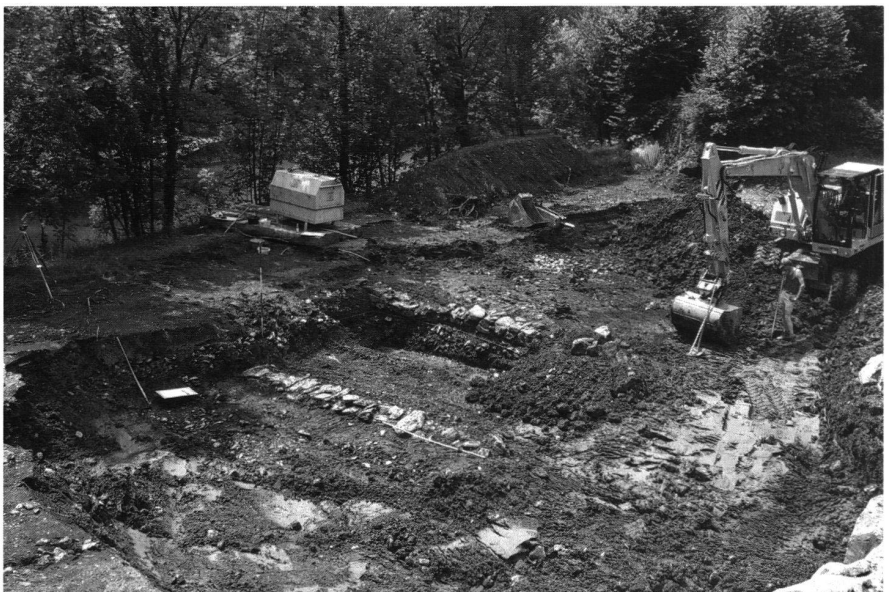
11: Blick in die Baugrube während der Baggerarbeiten und auf die frisch freigelegten Abbruchkronen der Mauern M1 (im Hintergrund) und M2, von NW.
