Die Burgruine Schenkenberg bei Thalheim

Autor(en): **Reding, Christoph**

Zeitschrift: **Mittelalter : Zeitschrift des Schweizerischen Burgenvereins =
Moyen Age : revue de l'Association Suisse Châteaux Forts =
Medioevo : rivista dell'Associazione Svizzera dei Castelli = Temp
medieval : rivista da l'Associazion Svizra da Chastels**

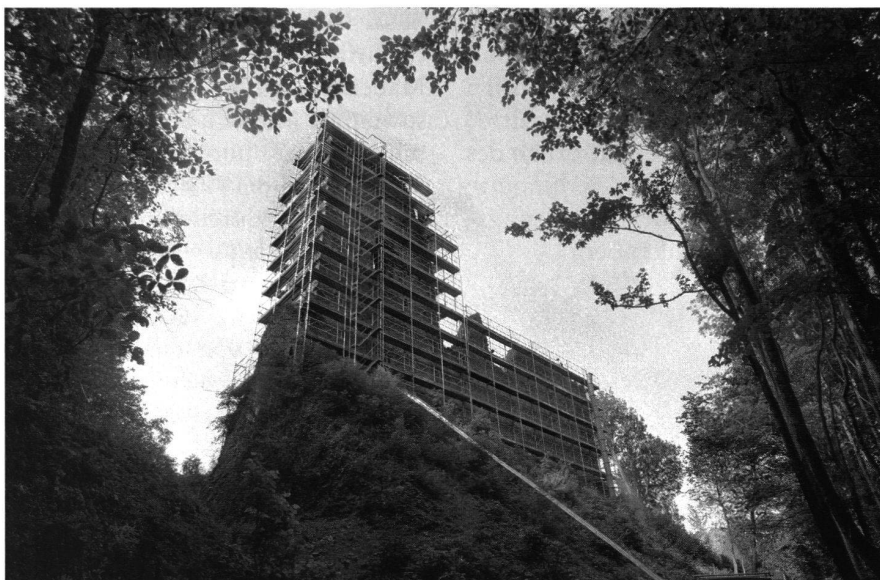
5: Der eingeriüstete Hauptturm und die Schildmauer während der Sanierung 2003, von Nordosten.

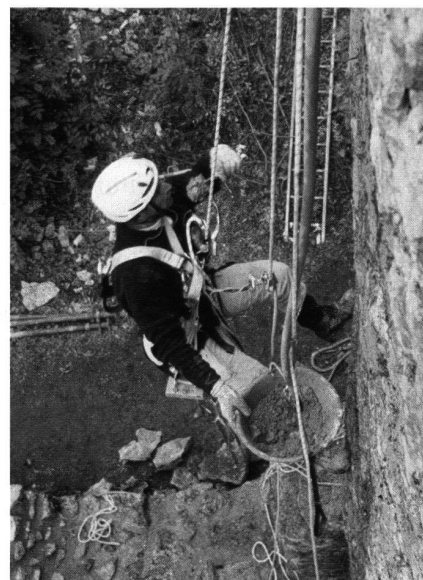
6: Ausfugen des Mauerwerks mit der Kletterausrüstung während der Sanierung 2003.

allen hochaufragenden Bauteilen Befestigungen für Kletterseile angebracht (Abb. 6).

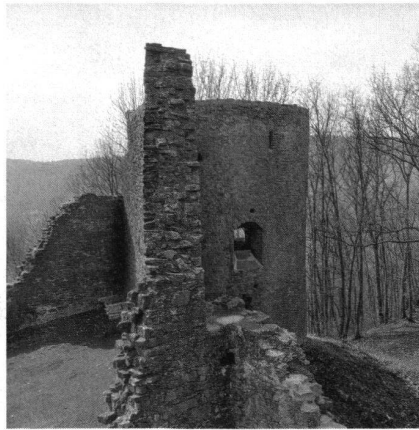
12: «Pulverturm» (L) mit westlichem Grat 2004, von Nordosten.

Der nachträglich an Mauer M27 angebaute Rundturm (L) bildet das westlichste Bauwerk der Burganlage (Abb. 12). Der dreigeschossige Bau ist in einem Zug errichtet worden und weist bis auf ein Detail keine Bauphasen auf. Der Durchmesser an der Basis liegt bei etwas mehr als 5 m, die höchste Höhe bei 8,5 m. Die Zugangstüre im Erdgeschoss ist in die alte Ringmauer eingebrochen worden. Im Erdgeschoss und im 2. Obergeschoss finden sich lediglich Schartenfenster.⁶⁶ Im 1. Obergeschoss liegen vier auf die Feindseite gerichtete Maueröffnungen, wovon drei wohl Schlüsselscharten waren (Abb. 13 und 17). Den Dachabschluss bildete gemäss den alten Darstellungen ein Kegeldach (Abb. 18 und 19).

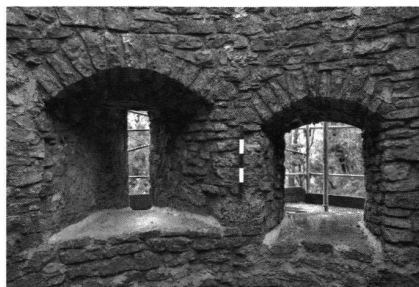
13: «Pulverturm» (L) 2003, 1935 rekonstruiertes Schartenfenster (links) und Schlüsselscharte ohne Leibung (rechts) im 1. Obergeschoss, von Norden.

Offenbar war in diesem Rundturm (L) nur das 1. Obergeschoss gefechtstauglich. Das Erdgeschoss wie auch das 2. Obergeschoss dienten wohl nur als Stauraum. 1581/1582 lässt der Landvogt am «bulfer thurn» Maurerarbeiten verrichten und den Zimmermann einen neuen Boden legen.⁶⁷ Vermutlich war damit der Rundturm (L) gemeint, da der grosse Rundturm

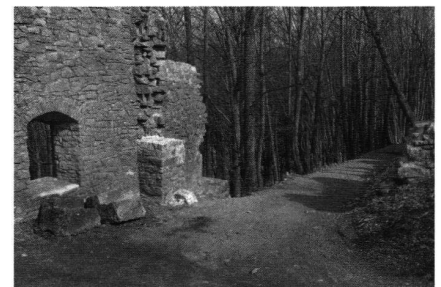
14: Zugangsbereich (K) 2004, Burgtor an Mauer M23 mit Bogenstücken, von Südwesten.

Wie auch heute noch erfolgte der Zugang zur Burg auf der Nordseite. Ein älteres Tor wird in der Lücke zwischen den Mauern M20 und M26 zu suchen sein. Der gewöhnlich als Zwinger benannte Bau aus den Mauern M21–M25 ist nachträglich angefügt worden. Maueröffnungen, Absätze und Nuten in den Mauern M24 und M25 weisen auf eine Innenbebauung hin. Vielleicht bildete der ganze Komplex einen gesamthaft überdachten Torbau. In Mauer M23 hat sich der unterste Stein mit der Drehpfanne der nördlichen Torwange erhalten (Abb. 14). Mittels zwei erhaltener Bogenelemente lässt sich eine Torbreite von 2,75 m errechnen. Mauer M22 stellt den Rest eines nachträglichen Vorbaus dar. Darin hat sich die Leibungswange einer Scharte erhalten, die schräg durch die Mauer auf den Abhang unter dem Zugangsweg gerichtet war. Ob es sich um einen offenen Zwinger oder um ein Torhaus handelte, ist unklar. Sicher muss aber vor dem Tor an Mauer M22 ein weiteres Portal gestanden haben, dessen Reste heute fehlen.

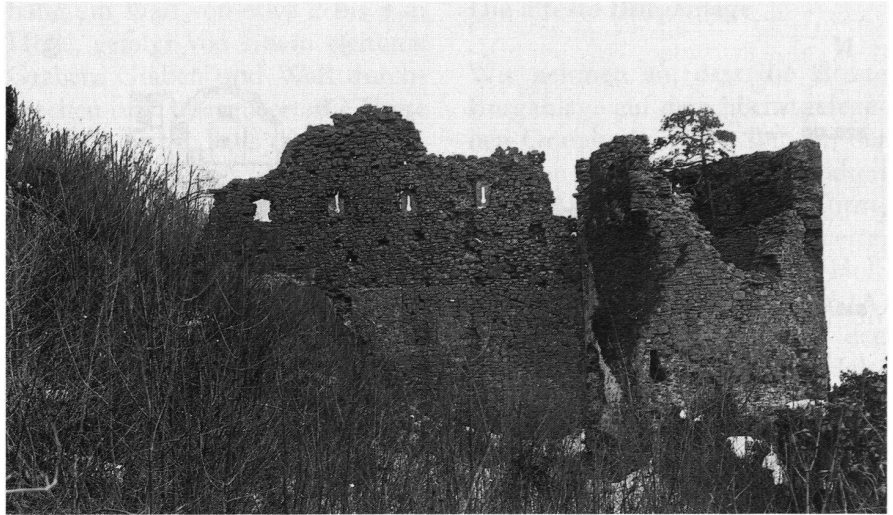
15: «Geissturm» (N) und Umfassungsmauer M48 mit Webrgang Ende 19. Jb., von Westen.

In der Südostecke der Burganlage liegt der Rundturm N (Abb. 15 und 21). Er wurde an die Mauerecke M43/M48 (17) angebaut. Bei einem Durchmesser von 8 m und einer Mauerdicke von 2 m an der Basis erreicht der Rundturm heute noch eine Höhe von 18 m. Der fünfgeschossige Bau hat sich bis unter den ehemaligen Dachansatz erhalten. Der Turm ist in drei Bauphasen entstanden. Der erste Rundturm (18) war ein dreigeschossiger gedrungen, bollwerkartiger Bau, wie er als Reaktion auf die aufkommenden Feuerwaffen üblich war. Die Abgrenzung zur nachfolgenden Auf-

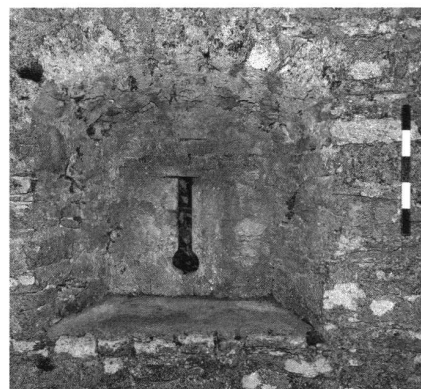
17: «Geissturme» (N) 2003, erhaltene Schlüsselscharte im 1. Obergeschoss, von Westen.

höhung (19) zeigt sich im Unterschied des Mörtels und des Scharfenprogramms. Auffallend sind auch die durchgehenden Gerüsthebellöcher sowie die gegen das Turminnere mit Tuffsteinen verblendeten Stichbögen der Maueröffnungen. Im Untergeschoss erhellt lediglich ein Scharfenfenster den Raum. Das Erdgeschoss ist durch eine Türe (p) vom Burggarten her zugänglich. Es besitzt ein auf die Südmauer gerichtetes Scharfenfenster sowie ehemals eine Schlüsselscharte gegen Süden und zwei gegen Nordosten. Im 1. Obergeschoss findet sich eine Türe (q) Richtung Burggarten, die wohl auf einen Wehgang an der Mauer M48 führte. Diese wurde mit dem Bau der ersten Rundturms (18) ein erstes Mal erhöht. Das 1. Obergeschoss besitzt gegen den Burggarten ein Scharfenfenster sowie zwei Schlüsselscharten gegen Nordosten, wovon eine noch vollständig erhalten ist (Abb. 17).

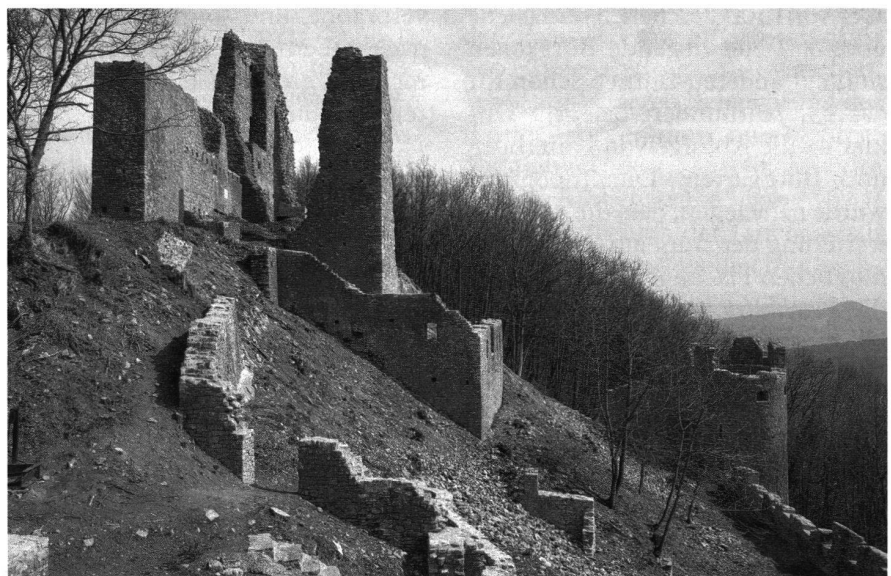
21: Die Burgruine nach der Sanierung 2003, von Westen.
