Artikel: Serravalle TI : Vorbericht über die Grabungen 2002-2004

Serravalle TI – Vorbericht über die Grabungen 2002–2004

von Werner Meyer und Silvana Bezzola

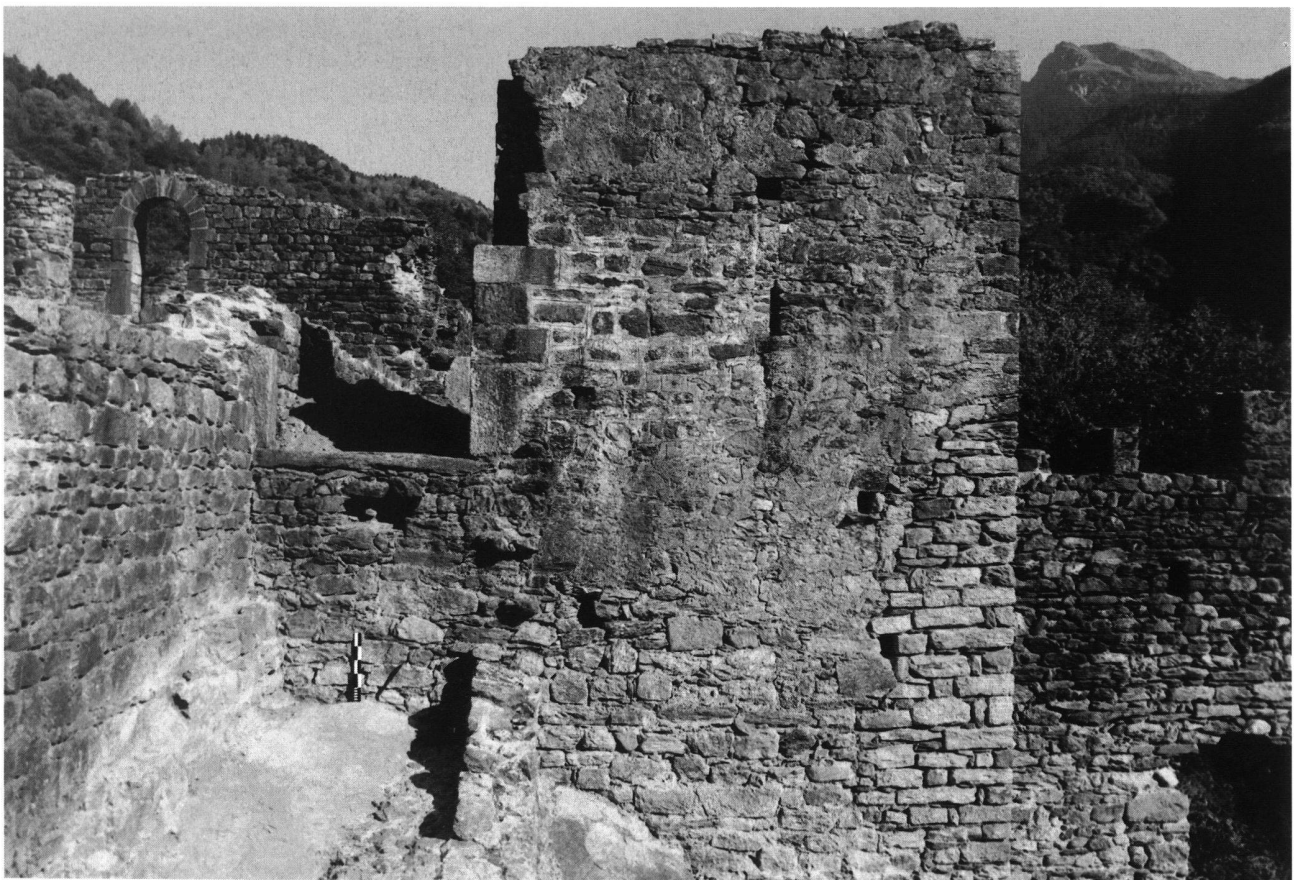
5: Serravalle. Jüngerer Torbau D, Ansicht von Südosten. Im Vordergrund Reste des Aufstiegszwingers. Im Bereich der Toröffnung und des Eckverbandes zeigt das Mauerwerk starke Eingriffe von 1928/30 (2003).

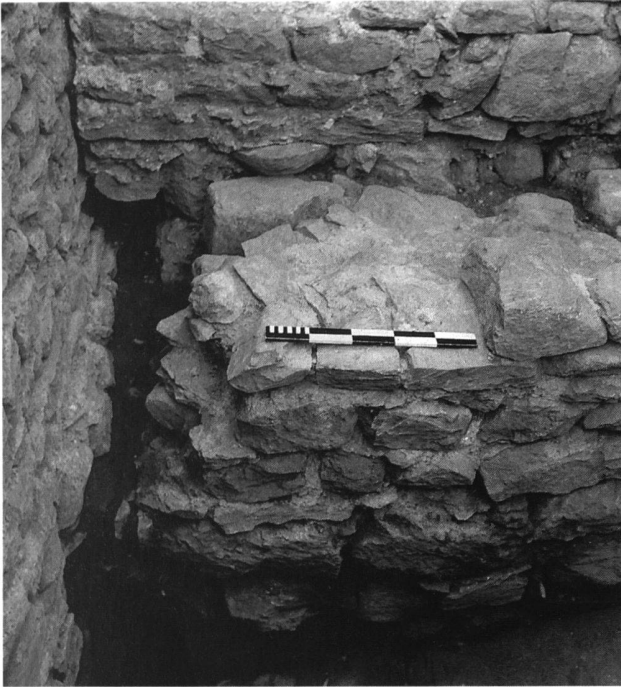
7: Serravalle. Raum C. Fundament der südlichen Abschlussmauer aus Periode 1. Diese wird links von der östlichen Ringmauer aus Periode 2 durchschlagen. Dahinter mit Stossfuge die Trennmauer zwischen den Räumen J und C (2003).

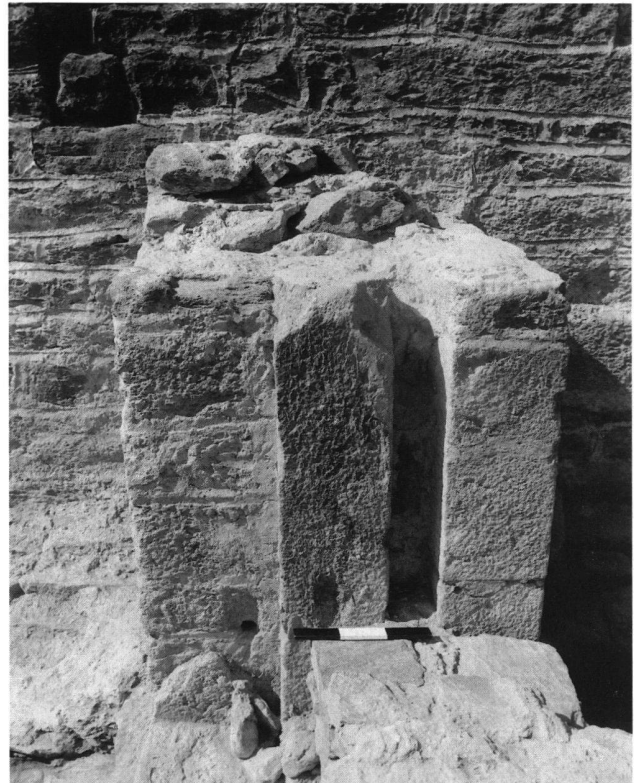
8: Serravalle. Wange des äusseren Tores im Raum X. Gut erkennbar die Nut für ein Fallgatter und der Falz mit Loch der Angel für den Torflügel. Gut erhaltener, originaler *Rasa-pietra*-Putz mit horizontalem Fugenstrich (2004).

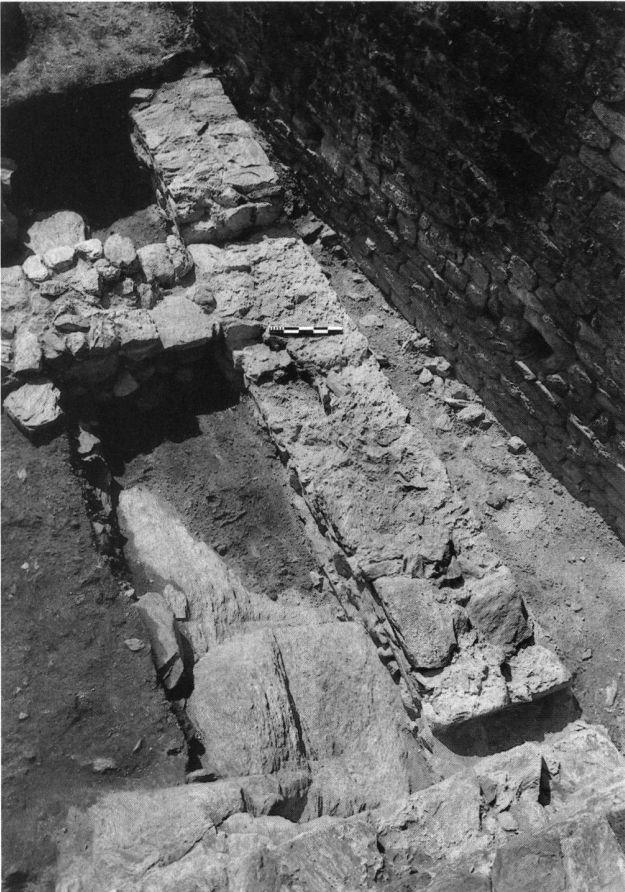
13: Serravalle. Westliche Umfassungsmauer und Reste der Innenüberbauung von Periode 1 (2004).

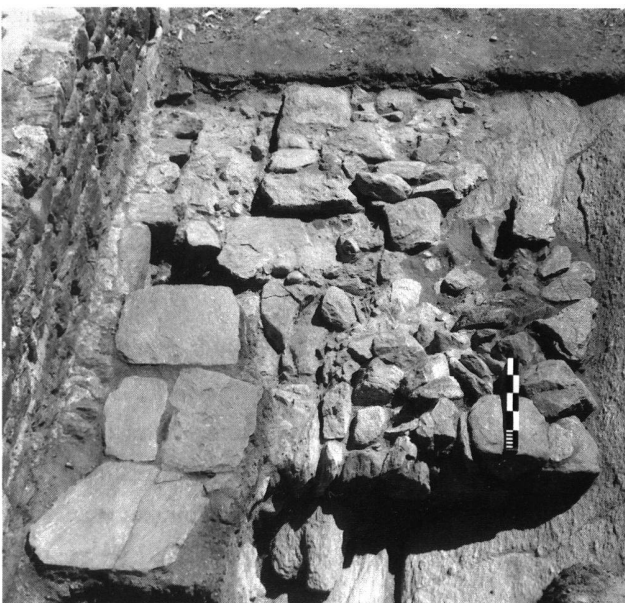
14: Serravalle. Fundamentreste aus Periode 1 in Raum F. Vorne links Teile eines Plattenbodens aus Periode 2 (2004).

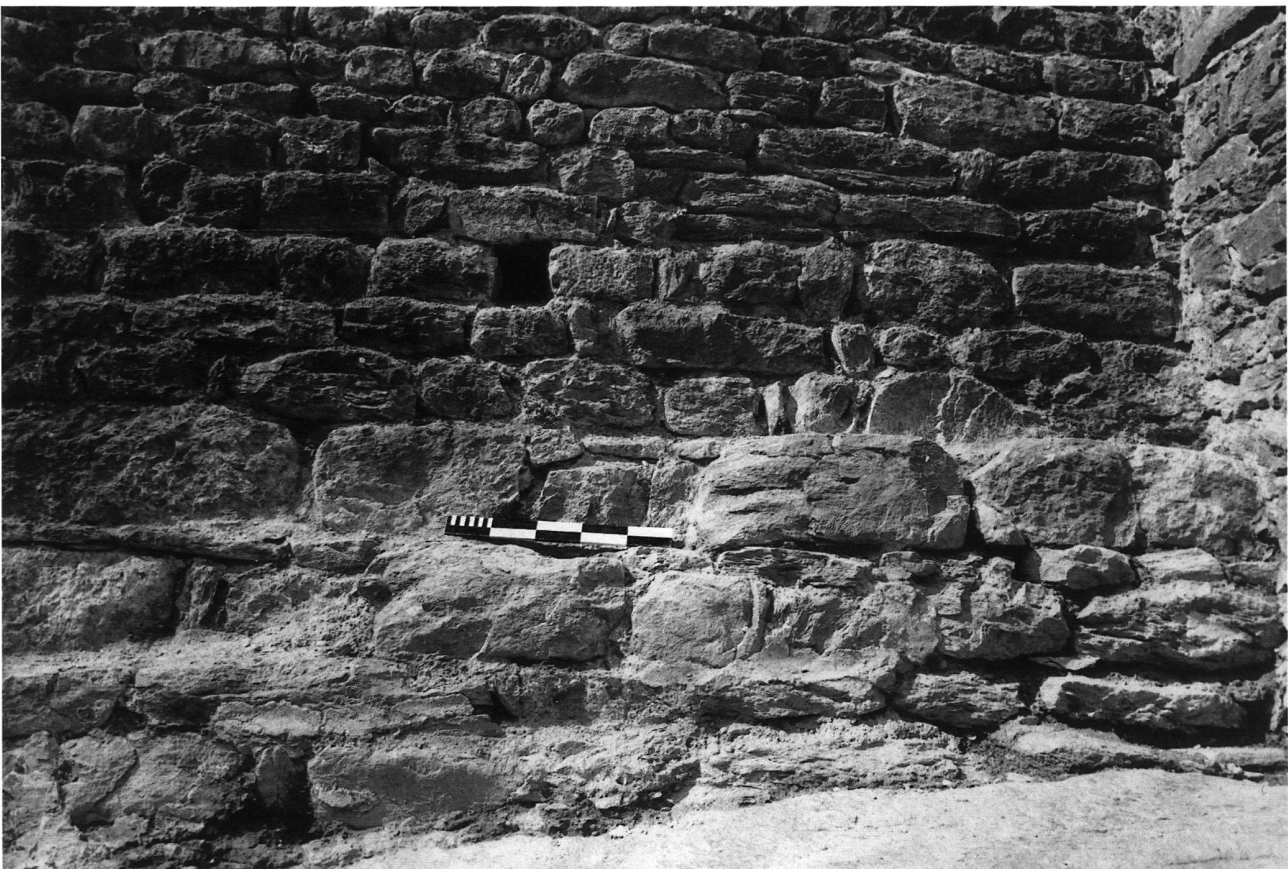
18: Serravalle. Östliche Ringmauer aus Periode 2, Phase 1. Unterhalb des Massstabes Fundamentreste aus Periode 1 (2003).
