Artikel: Mittelalterliches Fundmaterial aus der Stadt St. Gallen : die Ausgrabungen in der Kirche St. Laurenzen von 1967 und 1976

Mittelalterliches Fundmaterial aus der Stadt St. Gallen. Die Ausgrabungen in der Kirche St. Laurenzen von 1967 und 1976

von Maja Widmer

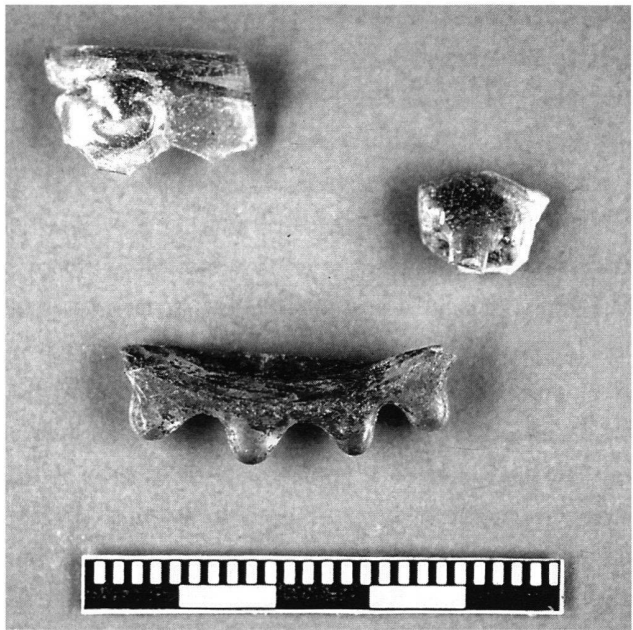
13: Nuppenglasfragmente aus den Annexbauten (von oben nach unten: Kat. 52, 56, 147).

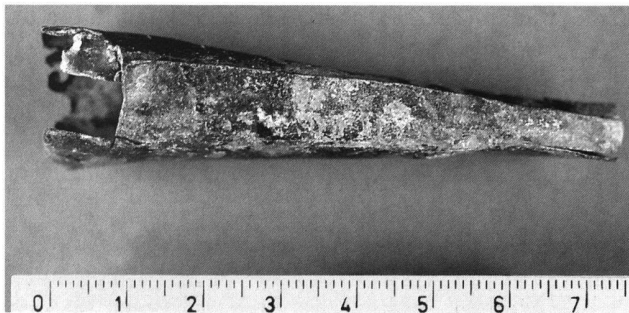
16: Ortband (Kat. 294).
