Die Burgruine Ringgenberg

Zur bauarchäologischen Untersuchung und Restaurierung 2006–2008

von Daniel Gutscher

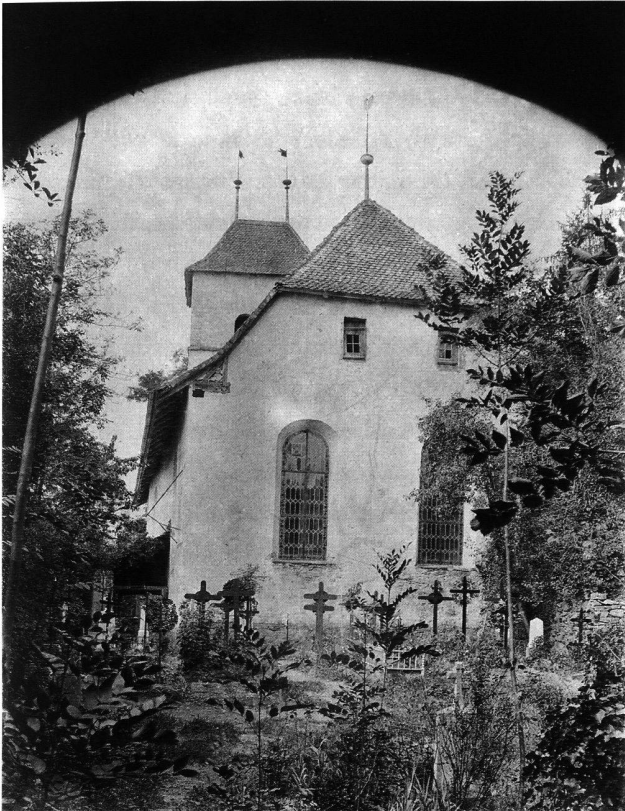
2: Der Friedhof im ehem. Burghof. Zustand vor Sanierung von 1946/49.

Erst mit Verzögerung, nämlich 1695 folgte auch die Verlegung des Friedhofes zum neuen Kirchenstandort an den Abhang südlich der neuen Kirche und in den ehem. Burghof (Abb. 2). Das Erdgeschoss der Turmruine erhielt spätestens jetzt einen ebenerdigen Durchbruch und allmählich seinen bis ins 20. Jh. gebräuchlichen Namen «Beinhaus», weil der Totengräber hier wohl bei Neuanlage von Gräbern gefundene Knochen deponierte. Bauliche Spuren z.B. einer Kapelle, konnten keine gefunden werden.

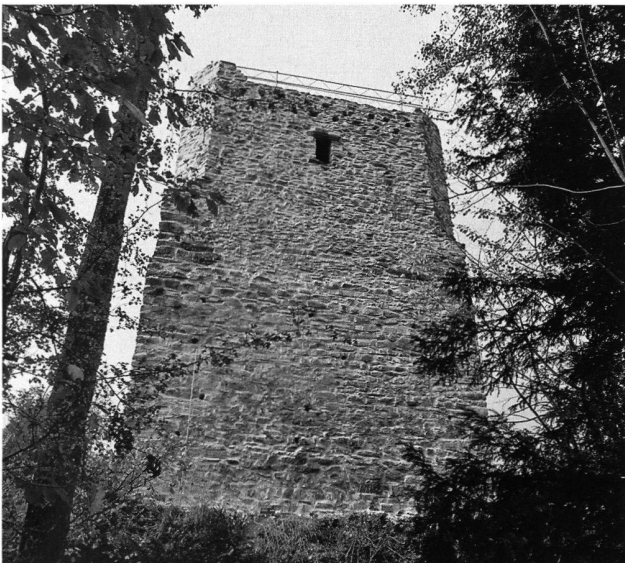
15: Turmostseite unmittelbar nach Abschluss der Arbeiten. Deutlich sichtbar ist hier die Eckausbildung des oberen Turmteils.

(Abb. 10). Der Raum war durch einen Hocheingang
 über eine Galerie, deren Balkenlöcher sich erhielten, vom
 Burghof her über den Wehgang erschlossen. Aussenseitig
 war das Festsaal-Geschoss durch Abschrägung der Ecken
 betont; es entstehen 1,35–1,4 m breite Mauerflächen. Im
 Innern sollte der Grundriss rechteckig bleiben, wodurch
 die Mauerstärke allerdings geschwächt wurde, sodass die
 südwestliche und die beiden östlichen Innenecken auch
 ganz leicht abgefast wurden. Der Übergang zum unteren
 Rechteckgrundriss des Aussenbaus besteht aus plattigen
 Steinen, die eine schräge Dreiecksfläche bilden (Abb. 11).
 Sie beweisen zusammen mit dem Fehlen jeglicher Aus-
 sparung für die Verankerung möglicher Balken, dass die
 Abfasung oben nicht zur Befestigung von Ecktürmchen
 gedient haben kann, sondern bewusst auf Sicht gedacht
 war und dem Hauptgeschoss damit ein leicht zum Poly-
 gon tendierendes Aussehen gab (Abb. 15).
