Artikel: Die Birseck bei Arlesheim BL : Bischofsresidenz, Erdbebenburg, Landvogteisitz

Die Birseck bei Arlesheim BL – Bischofsresidenz, Erdbebenburg, Landvogteisitz

von Reto Marti

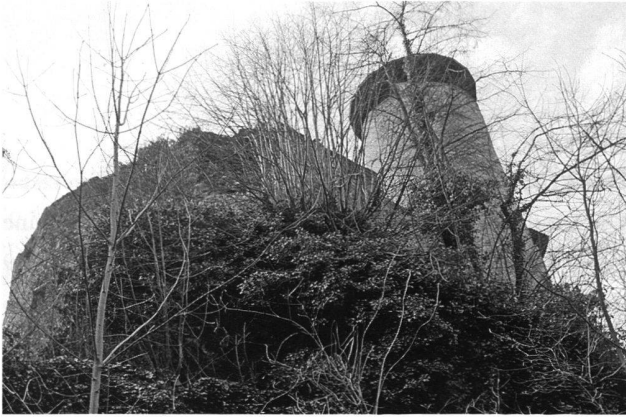
2: Arlesheim-Birseck, nördlicher Bering und Rundturm, Zustand im Februar 2000 nach dem Absturz einer Mauerpartie.

Die moderne Erforschung der Birseck ist letztlich eine Folge des Orkans «Lothar», der am 26. Dezember 1999 über das Land fegte. Neben Tausenden von Bäumen kamen damals zahllose Gebäude zu Schaden. Auch die seit Jahrzehnten kaum mehr unterhaltene Burgruine war betroffen: Kurz nach dem Jahrhundertsturm lösten sich an der nördlichen Umfassungsmauer mehrere Kubikmeter Steine und Mörtel der äusseren Mauerschale und stürzten in die Tiefe (Abb. 2).

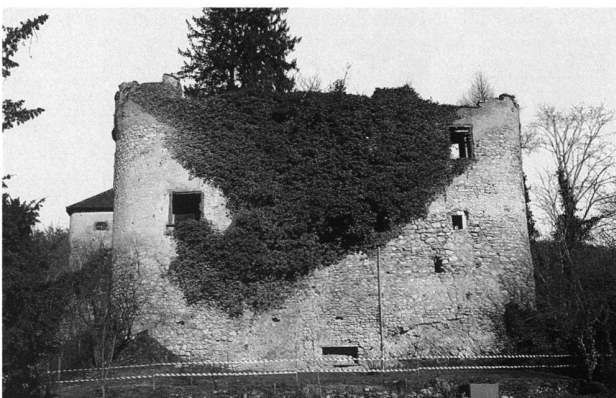
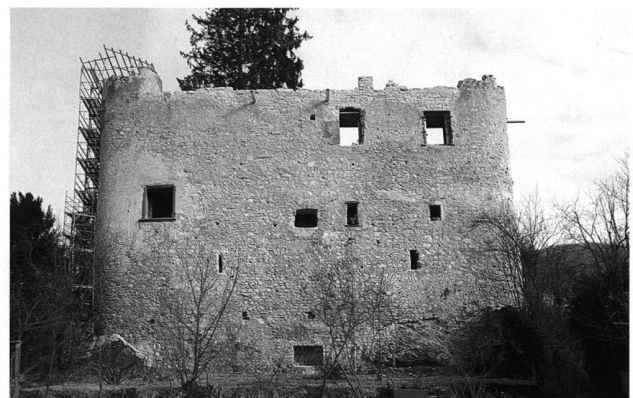
3: Arlesheim-Birseck, die stark überwucherte Südfassade vor Beginn der Restaurierung (links) und Zustand nach Abschluss der Arbeiten (rechts). Die Mauersanierung erfolgte unter der grösstmöglichen Schonung der historischen Spuren.

dichter Bewuchs mit bis zu armdickem Efeu machte dem Mauerwerk zusätzlich zu schaffen (Abb. 3). Aufgrund des alarmierenden Befundes wurde unter der Ägide der kantonalen Denkmalpflege ein Sanierungskonzept erarbeitet, das der Landrat im September 2003 verabschiedete. Mit der Finanzierung durch Bund, Kanton und Eigentümerin, die Stiftung Ermitage Arlesheim und Schloss Birseck, konnte die umfassende Sanierung der Burganlage im Frühjahr 2004 beginnen.²
