Le château de Rouelbeau – une bâtie en bois édiflée au bas Moyen Age dans les environs de Genève

Par Jean Terrier et Michelle Joguin Regelin

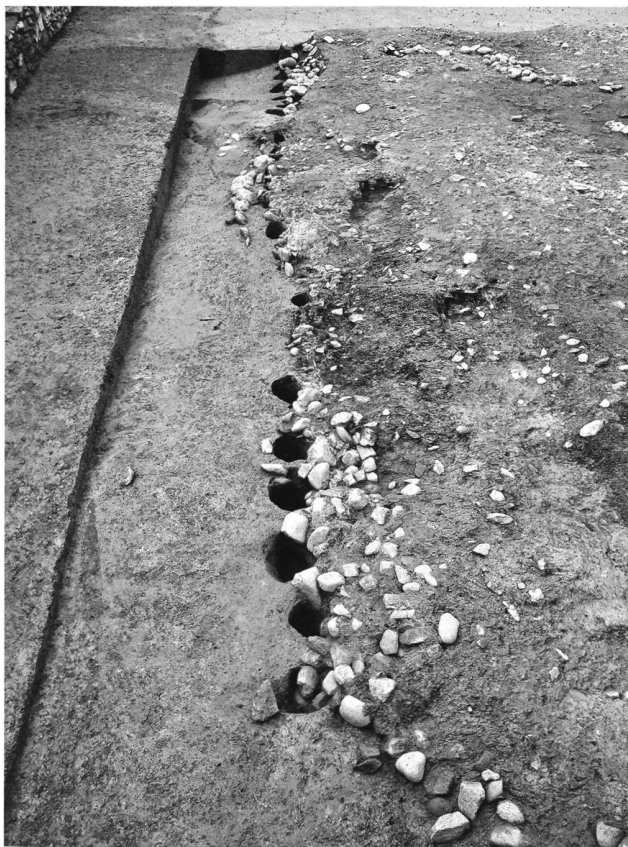
17 : Alignement de poteaux appartenant à la palissade de la bâtie en bois. Les accumulations de déchets de taille de molasse correspondant à la construction du château maçonné butent contre cette palissade, attestant ainsi son maintien pendant la durée du chantier. – *Pfostenlochreihe der Palissade der Holzburg. Die erhaltene Situation zeigt deutlich, dass beim Bau der Steinburg M. 14. Jh. die Holzpalissade der ursprünglichen Burg stehenblieb. Denn der Bauschutt, der beim Richten der Mauersteine entstand, sammelte sich am Fuss der Palissade an.*

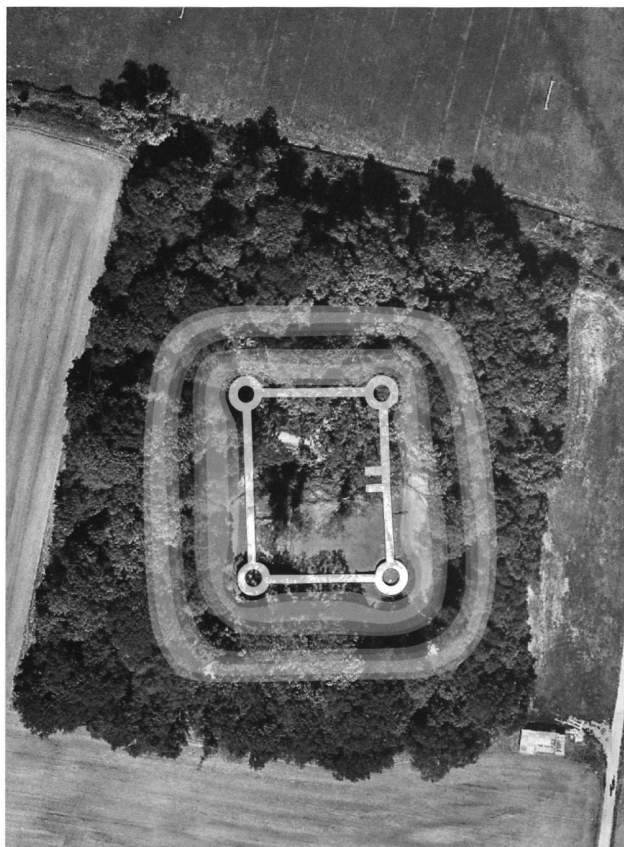
19 : Vue aérienne avec le plan restitué du château maçonné entouré de ses fossés. – *In ein Luftbild eingefügte Rekonstruktionszeichnung des Grundrisses der Burg von Rouelbeau (M. 14. Jh.). Die Rechteckanlage mit vier runden Ecktürmen ist von einem Wall und Graben umgeben.*
