Zeitschrift: **Mittelalter : Zeitschrift des Schweizerischen Burgenvereins = Moyen Age : revue de l'Association Suisse Châteaux Forts = Medioevo : rivista dell'Associazione Svizzera dei Castelli = Temp medieval : rivista da l'Associazion Svizra da Chastels**

Band (Jahr): **16 (2011)**

Die Burgen auf dem Mannenberg bei Zweisimmen. Die bauarchäologische Untersuchung und Restaurierung des Unteren Mannenbergs 2008–2011

Armand Baeriswyl und Daniel Kissling

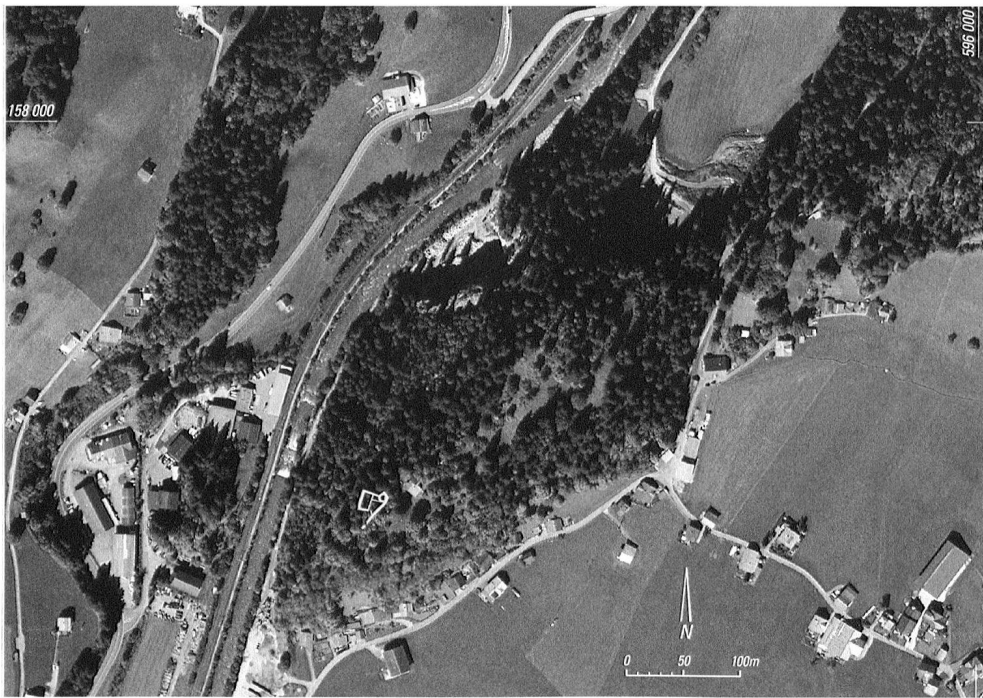
Abb. 2: Der Mannenberg mit den beiden Burgruinen Unterer und Oberer Mannenberg. Links folgt die Simme und, heute ein bewaldeter Hügel, der Galgenhügel.

Der Marktflecken Zweisimmen am Zusammenfluss von Grosser und Kleiner Simme ist das historische Zentrum des Oberen Simmentals. Das liegt zum einen an der verkehrsgeografischen Lage, gabelten sich doch dort die Saumwege ins Wallis und zum Genfersee, zum anderen an der siedlungstopografischen Situation, da sich dort das Tal zu einem geräumigen Talkessel weitet. Am Nordende schiebt sich ein breiter Kalksteinriegel von Osten her quer durch das Tal und schliesst es ab: der Mannenberg (Abb. 1). Auf diesem Felsrücken liegen zwei Burgruinen, der Untere und der Obere Mannenberg. Sie bildeten bis ins mittlere 14. Jh. das Zentrum der gleichnamigen Herrschaft über das Obersimmental. Sichtbares Zeichen der Herrschaft war das Hochgericht auf dem Galgenhügel auf der linken Seite der Simme, vis-à-vis liegt der Untere Mannenberg (Abb. 2).

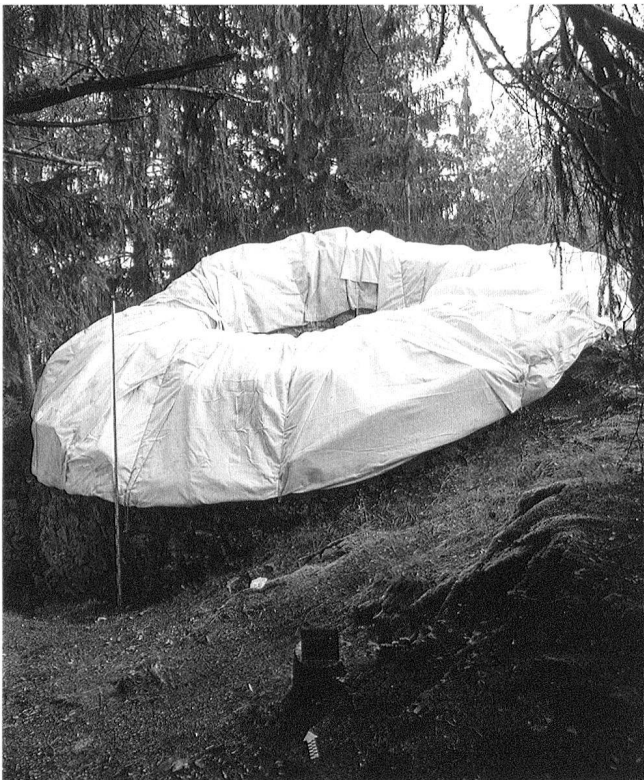
Abb. 4: Unterer Mannenberg. Die eingepackte Ruine des Rundturmes nach der Rodungsaktion von 2004. Blick von Süden, gleiche Blickrichtung wie Umschlagbild.

Die Burgruine Unterer Mannenberg war bereits seit 1985 im Fokus des Archäologischen Dienstes, der im Kanton Bern gemäss Denkmalpflegegesetz auch für Burgruinen zuständig ist. Ein erster Augenschein zeigte bereits damals, dass Frostsprengungen und Pflanzenbewuchs das Mauerwerk auseinanderbrechen liessen (Abb. 3). Es bestand akute Steinschlaggefahr, die Mauern drohten vollständig zu zerfallen.

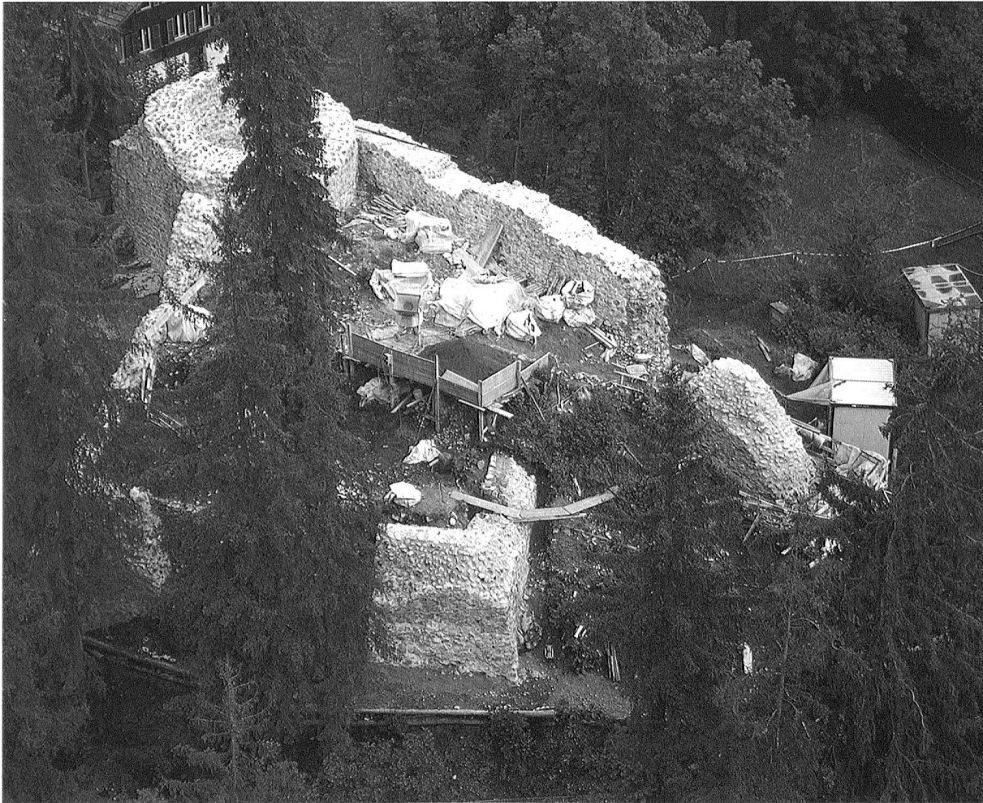
Abb. 9: Unterer Mannenberg. Die Burganlage während der Sanierung. Im Vordergrund der Sockel des Wohngebäudes und links davon der Steilhang zwischen oberem und unterem (weitgehend verschwundenem) Burghof, der von der steil abfallenden Ringmauer abgeschlossen wird. Im Hintergrund der Rundturm; darunter ist die Nordecke des mutmasslichen rechteckigen Turmes sichtbar, auf dem der jüngere Rundturm aufsitzt. Luftaufnahme, Blick von Südwesten.

Der Wohnbau steht am Hang, erhalten ist lediglich der gewaltige Sockel (Abb. 9). Zwischen dem Ansatz der

Westmauer und dem mutmasslichen Niveau des kleinen Burghofes direkt vor der Fassade des Wohnbaus liegt eine Höhendifferenz von rund 6 m. Dieser Sockel war offenbar nicht gefüllt, sondern diente als Keller. Darauf deutet ein in seinem unteren Teil erhaltenes Schlitzfenster mit Resten von Tuffgewänden an der Südfassade hin, das mit seiner Sohlbank rund 1 m unter dem mutmasslichen Niveau des Burghofes lag. Innenseitig wurde in einer Sondage an der Mauer ein Benützungsniveau mit vielen Speiseabfällen in Form von Tierknochen erfasst, dessen Oberkante rund 1,3 m unter der Sohlbank des Schlitzfensters lag. Nehmen wir eine Höhe der Fenster- nische von 1,5 m an und geben noch etwas dazu, ergäbe sich ein Kellergeschoss von rund 3,5 m Höhe, ein Mass, das sich in vielen Saalgeschoss- und Wohnbauten von mittelalterlichen Burgen findet. Das wiederum würde bedeuten, dass das Niveau des Erdgeschosses mindestens einen Meter über demjenigen des kleinen Burghofes lag. Wir können also, klassisch für Palasbauten in mittelalterlichen Burgen von einem erhöhten Erdgeschoss ausgehen, welches über eine Aussentreppe vom Burghof aus betreten wurde.

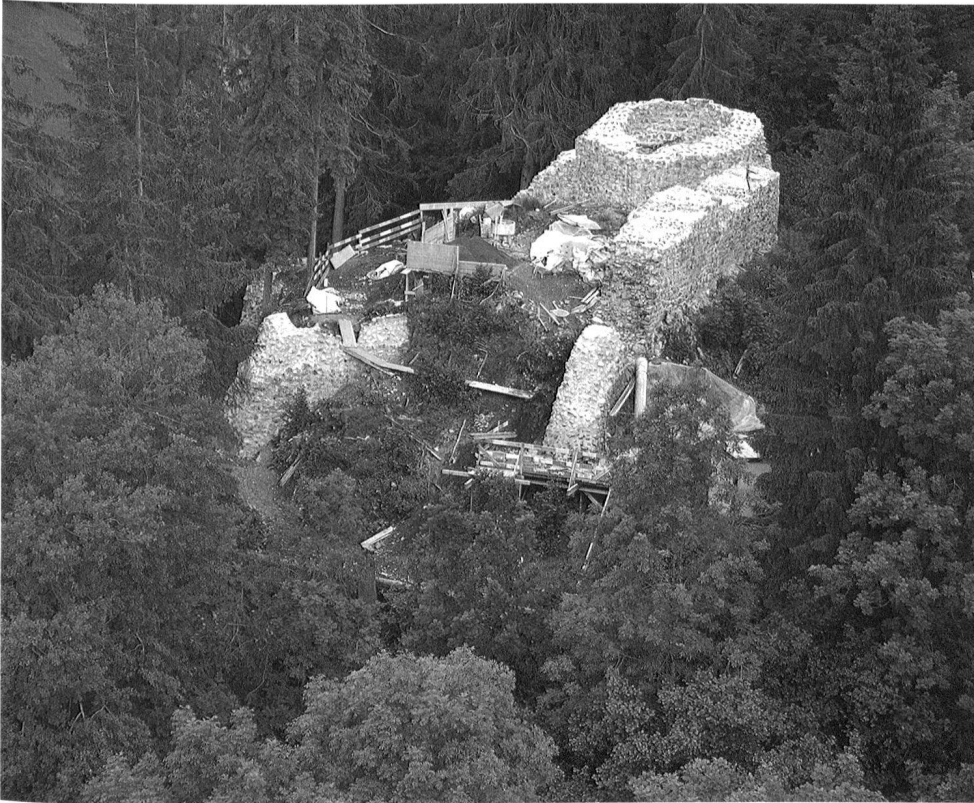
Abb. 10: Unterer Mannenberg. Die Burganlage während der Sanierung. Deutlich ist der Steilabbruch rechts von der Anlage zu erkennen. Luftaufnahme, Blick von Nordwesten.

Fassen wir zusammen: Wir haben eine Burganlage vor uns, die am Südwestrand des Mannenbergs, nahe am Steilhang bzw. Felsabbruch zur Simme liegt (Abb. 10). Sie weist die Grundrissform eines Dreiecks auf zwei Geländestufen des Felshügels auf. Die Burg besteht aus einem oberen Burghof mit Turm, dazwischen Wohngebäude und Verbindungsbau. Getrennt von einer Mauer und mehrere Meter tiefer schliesst ein zweiter, unterer Burghof an. Zwei Tore, ein schmales für Personen und wohl ein breiteres, führen auf der Ostseite in den unteren Burghof. Während über das Aussehen des mutmasslichen Turmes nichts ausgesagt werden kann, kann das Wohngebäude als unterkellertes, mehrgeschossiger Steinbau von rund 10 m Breite und 18 m Länge rekonstruiert werden, möglicherweise ein Saalgeschosshaus, dessen Hauptgeschoss mit dem Saal über dem Niveau des Burghofes lag und über eine Freitreppe betreten wurde.
