Vom Steinhaus und Adelssitz zum «Bauhof»

Ein Gebäudekomplex an der Technikumstrasse 66 und 68 in Winterthur

Werner Wild und Peter Niederhäuser*

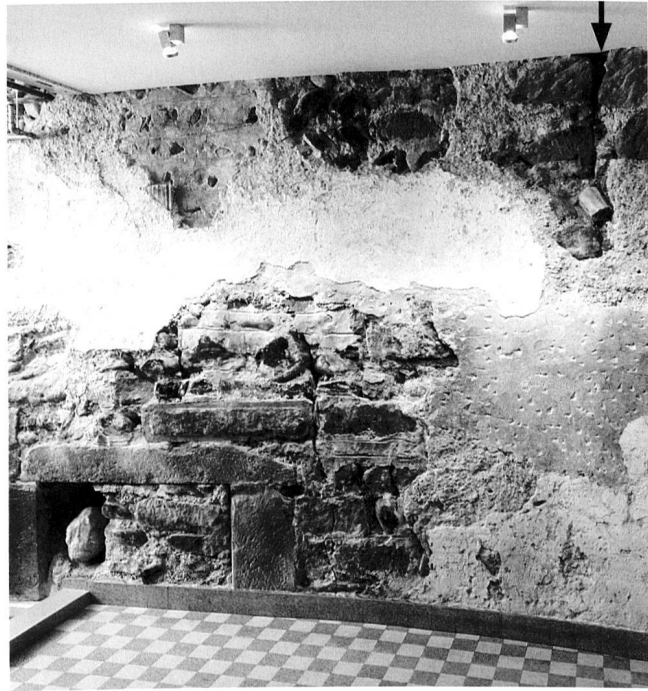
4: West-Innenmauer des Kernbaus I (4) nach dem Umbau. Über dem seit 1343 (d) beibehaltenem Bodenniveau befindet sich das teilweise freigelegte Fenster (4.1). Der Pfeil in der Bildecke oben rechts markiert die Nordflucht, welche die Brandspuren (10.1) aufwies. Auf der Wandfläche sind Verputzreste des Umbaus von 1343 (d) (16) erhalten.

Das 1,9 m hohe Erdgeschoss wies gegen Westen rund einen Meter über dem Bodenniveau ein rechteckiges, 55 cm hohes und 1 m breites Fenster auf (4.1; Plan 4; Abb. 4, 25). Die Gewändeform bleibt unbekannt. An den erhaltenen Mauerpartien sind keine Reste einer

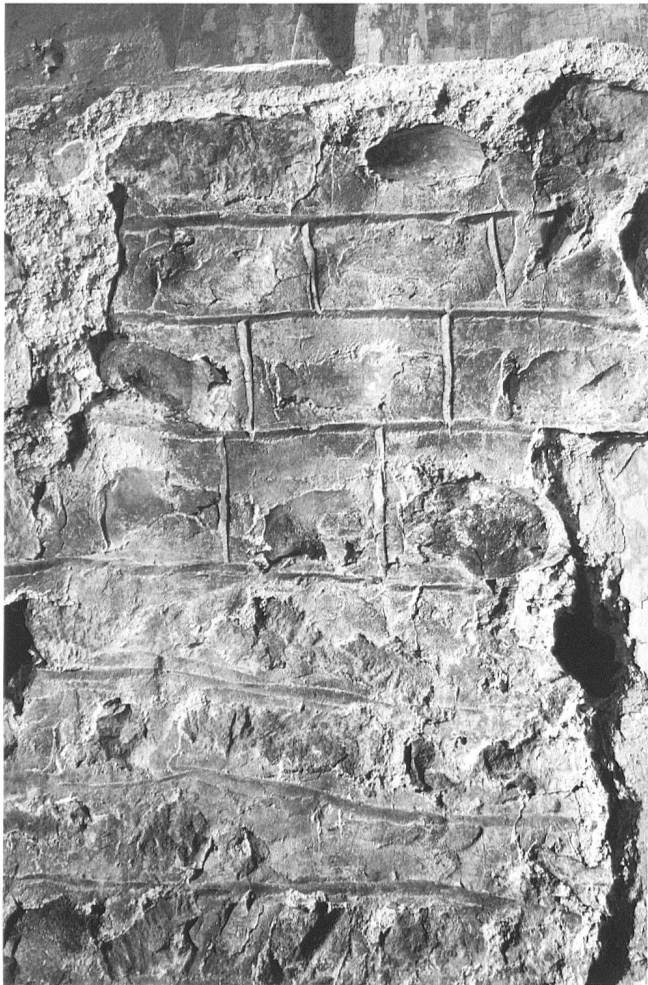
5: Kernbau I, Ost-Innenmauer. Der Fugenstrich weist vor allem horizontale, stellenweise auch vertikale Linien auf.

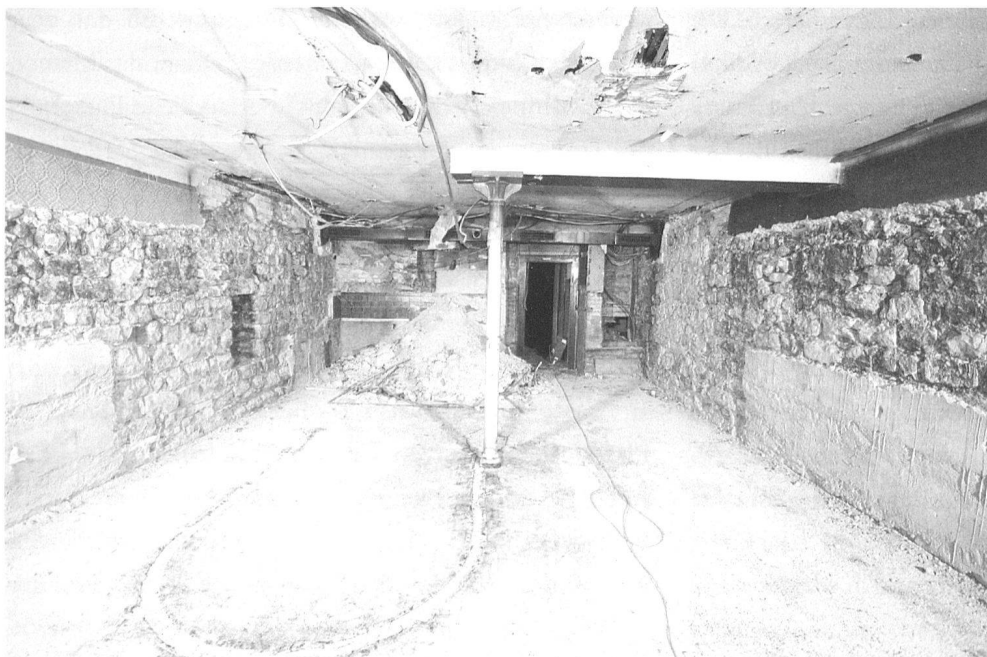
7: Inneres des Kernbaus II (9) während des Umbaus von Süden. Die Nordmauer wurde noch im Spätmittelalter oder in der Neuzeit ersetzt (29).

(Plan 1, 4, 13; Abb. 7, 8). Er wurde an die Stadtmauer angebaut. Die rund 90 cm starken Fundamente stehen in einem 1,2 m tiefen Graben. Im Aufgehenden erhielten die lagig versetzten, quaderähnlich zugerichteten Sandsteine einen Verputz in Pietra-rasa-Technik (Abb. 8, 26). Wegen anstossender Mauern waren nur wenige Einblicke auf den Eckverband möglich. Immerhin war im Nordwesten auf der Höhe des 1. Obergeschosses ein auffälliger Wechsel von grob zugerichteten Steinen zu Quadern feststellbar, der sich vorderhand nicht weiter deuten lässt.

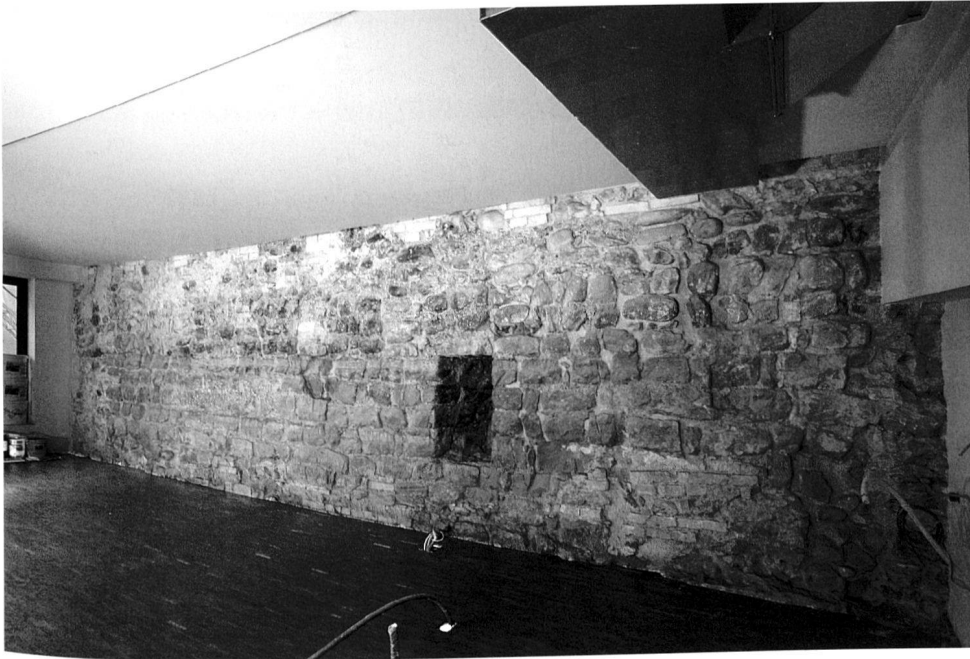
8: West-Innenmauer des Kernbaus II (9) mit der Fensterscharte (9.2) nach dem Umbau.

9.2 Fenster, EG, W-Wand (Abb. 8, 28). Original im Mauerwerk, rechteckig mit schräg nach innen sich erweiternder Laibung (Innen: B. 48 cm, H. 82 cm, Aussen: B. unter 20 cm), N-Laibung 1,24 m von der NW-Innenecke entfernt. – T66, EG, Pos. 7.

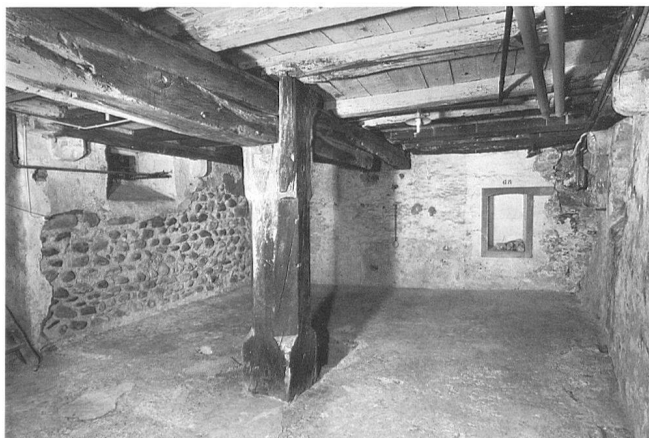
9: Keller im Kernbau III (1317 d) nach Nordosten. Original sind Stud, Sattelholz und Unterzug (12.4) sowie der Mörtelboden (12.2). Linkerhand ist die gleichzeitig errichtete Nordwand (12) sichtbar. Rechts verlief die Stadtmauer (7), die wie die Mauer des Kernbaus II (9) unterfangen wurde.

Zwischen die bestehenden Kernbauten I und II und die Stadtmauer baute man ein weiteres Steinhaus (12), dessen Keller heute noch vollständig erhalten ist (Plan 1, 2, 5, 12; Abb. 9, 15). Die Unterfangung (12.1) der älteren Fundamente führte an der Westmauer des Kernbaus II (9) zu Bauschäden. Der 2,65 m hohe Kellerraum ist mit einem ebenen Mörtelboden ausgestattet, in den man einen Flüssigkeitssammler aus Sandstein einsetzte (12.2; Abb. 15). Der Stud mit Sattelholz, der Unterzug und drei Deckenbalken (12.4) wurden im Herbst/Winter 1316/17 (d) gefällt. Im Nordwesten ragte der Kellerabgang 1,3 m in den Raum hinein. Während das Rundbogenportal und ein Teil der seitlichen Mauer (12.3) original sind, fiel die Treppe später einem Umbau (37) zum Opfer (Abb. 29).

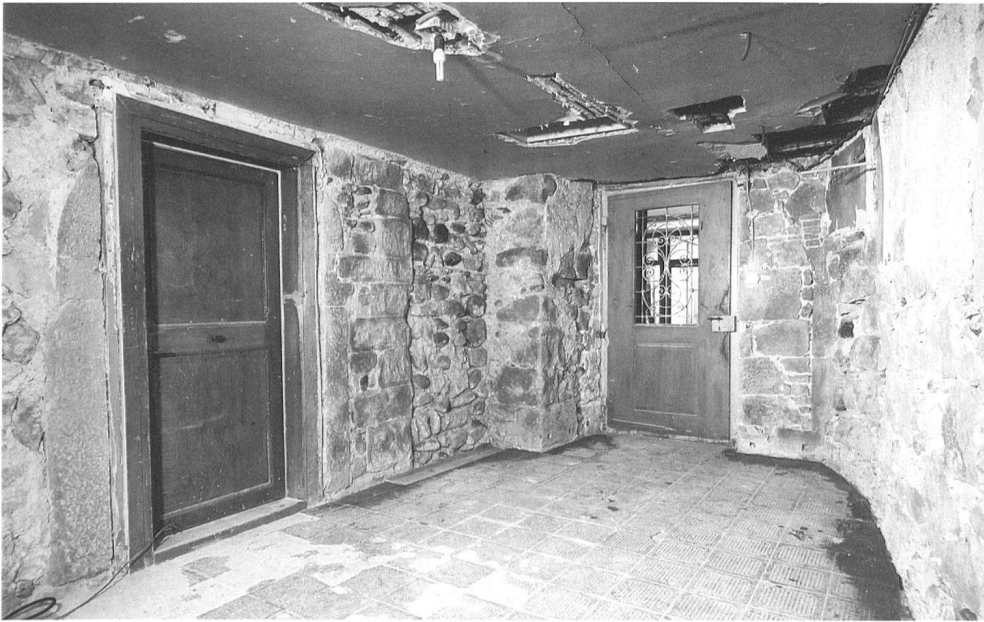
11: Erdgeschoss der Nord-Erweiterung von 1343 (d) des Kernbaus III von Süden. Linkerhand befindet sich der Kernbau I (4) mit der nachträglich eingebrochenen Türe (16.6). Daran schliesst die Mauer (16) an, an welche die Nordost-Fassade (18) mit der Türe (18.1) stösst. Die Binnenmauer (20) rechterhand entstand frühestens 1469 (d).

Bau der N-Fassade, die zur Ecke versetzt an den Kernbau II (9) anschliesst (Plan 1, 6, 7, 12; Abb. 11). – Erhaltung: vermutlich bis zum Dachansatz. – Masse: L. 7,2 und 5,2 m, Stärke N-Wand 1,2 m. – In Fundamentgraben gesetzt, UK nicht erreicht, Fundamentvorsprung im S rund 20 cm, Aufgehendes nur in kleiner Sondage einsehbar, Lagen mit vereinzelt Hohlziegeln ausgezwickt, Eckverband mehrheitlich aus Tuffsteinen. – Bauschäden: O-Türlaibung mit Rissen in Mauerwerk und Steinen, nachträglich mit Mörtel gestopft, wohl durch das Ausknicken der Fassade nach N bedingt. – Mörtel: weiss, sehr feinkörnig, grob; Verputz: steinsichtig abgestrichener Mauermörtel als Grundputz, grau-braune Patina, darüber Verputz mit viel mittlerem Korn, der auch in die Türlaibung 18.1 zieht, aussen Verputz deckend. – Befundabfolge: Jünger als NW-Erweiterung (16) und Kernbau II (9). – T68, 0.03, 0.12, Pos. 68, 69, 139, T66, EG, Pos. 27.

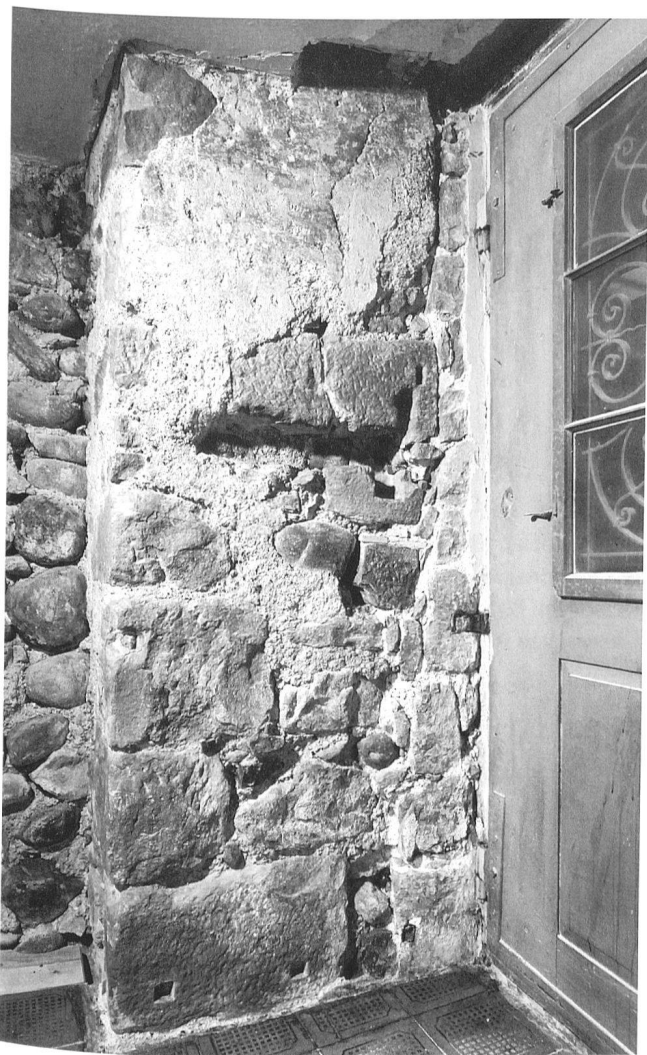
12: Westliches Gewände der Türe (18.1) mit den Verschlusseinrichtungen. Deutlich erkennbar ist aufgrund des Schattens der horizontale Balkenrast.

18.1 Türe, EG, N-Wand (Abb. 11, 12, 31). Original im Mauerwerk, Gewände nachträglich gestört, W-Laibung gerade,

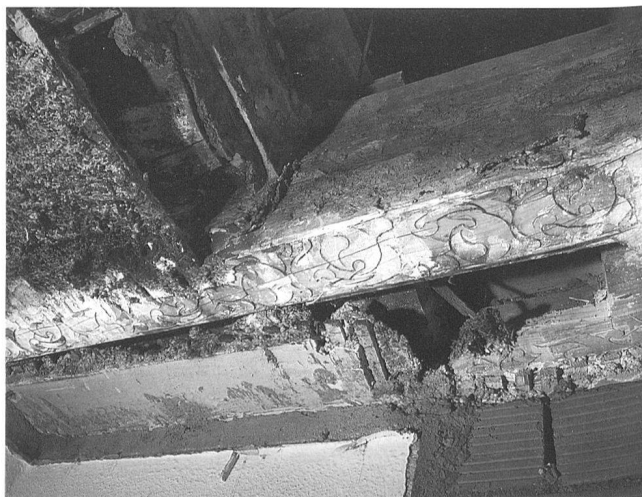
13: Westlicher Hausteil, 1. Obergeschoss. Ansicht der mit Flachschnitzerei verzierten Deckenbalken (21) von unten. Der zweite Balken befindet sich über den Backsteinen. Dazwischen ist eine unverzierte Bohle eingeschoben.

Zwar sind die Kenntnisse zur Innenausstattung der Zeit um 1470 spärlich. Die mit Flachschnitzereien verzierte Bohlenbalkendecke (21) weist auf einen repräsentativen Saal im ersten Obergeschoss, dessen Abmessungen (noch) unbekannt sind. Flachschnitzerei kommt als Verzierungsstechnik im deutschsprachigen Gebiet nach der Mitte des 15. Jh. auf.⁵¹ Die bislang aus dem Zürcherischen Gebiet bekannten Decken und Wände stammen aus dem kurzen Zeitraum zwischen 1470 und 1524. Flachschnitzerei fand vor allem in Kirchen, Kapellen und Konventbauten Verwendung. Decken aus profanen Innenräumen liegen bislang erst aus fünf Stadtzürcher Häusern und aus Embrach vor.⁵² Da die Verzierungen

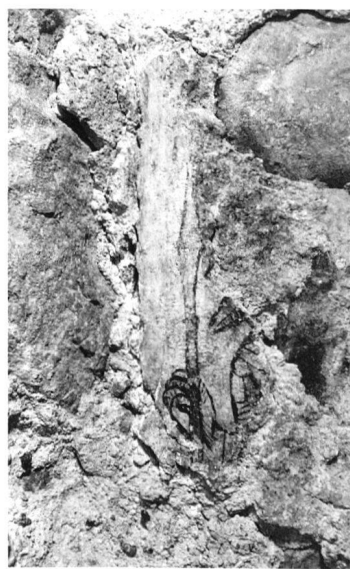
14: Kellerabgang. Die Malerei (26) entstand, als der Kellerabgang noch 2,2 m tiefer lag (16.1). Die Nordfassade (16) und die Kellerabgangsmauer (17/25) treffen exakt auf die Ecke der Mauer (11), welche sich nach Westen ins Nachbarhaus fortsetzt.

Seitlich und über dem Kellerportal (16.1) waren auf der erneuerten Verputzschicht (26) zwei Wandmalerei-Fragmente erhalten, die vermutlich zu einem einzigen Bild gehörten (Abb. 14). Die Darstellung wurde weitgehend zerstört, als man zu einem nicht näher bestimmtem Zeitpunkt das Kellerportal um 2,2 m nach oben versetzte (27; Plan 2, 9, 11). Die Malereien zeigen eine zinnenbekrönte Mauer vor einem Gebäude mit Satteldach sowie die Hand eines mit Lanze bewaffneten Kriegers. Letzterer trug Handschuhe, einen Harnisch und einen Eisenhut, dessen Krempe noch im Ansatz sichtbar ist. Die Ausführung der Wandmalerei lässt sich stilistisch ins 15./16. Jh. datieren und ist keiner dendrochronologisch datierten Bauphase zuweisbar.⁵⁵ Ob weitere Teile

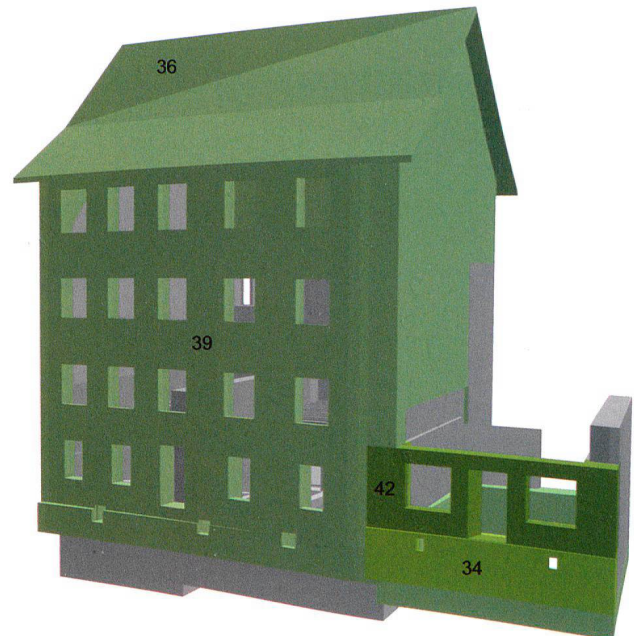
Plan 10:
Technikumstrasse 66/68.
Umbauten des 19. Jh.
Blick von Südosten.
