Burg und Schloss Brunegg : Ergebnisse der archäologischen Untersuchungen

Burg und Schloss Brunegg – Ergebnisse der archäologischen Untersuchungen

von Christoph Reding

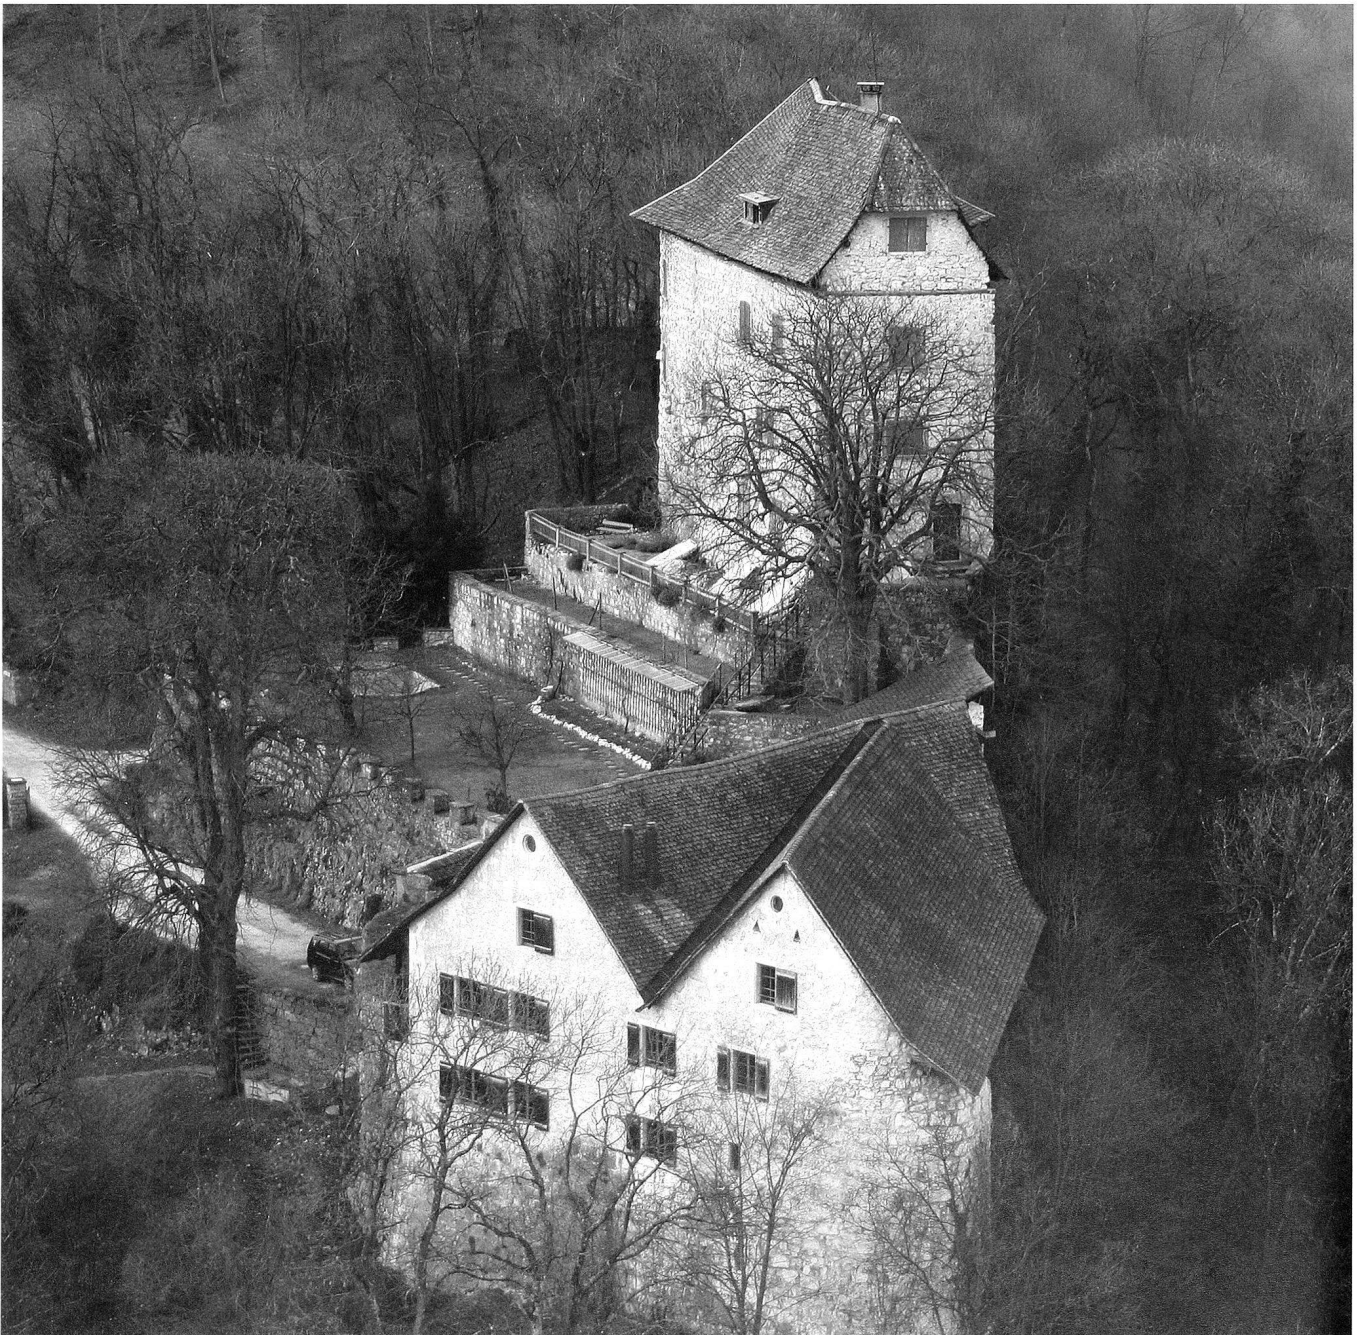
1: Blick von Südosten auf Schloss Brunegg (2008). Hinten die Kernburg, vorne die Unterburg.

Die Gründung der Burg Brunegg ist auch aufgrund archäologischer Belege in die 1. Hälfte des 13. Jh. zu datieren (vgl. unten). Sie umfasste die Kernburg und vermutlich auch bereits schon die südöstlich gelegene Unterburg (Abb. 1 und 2; vgl. Plan 1, A, B).

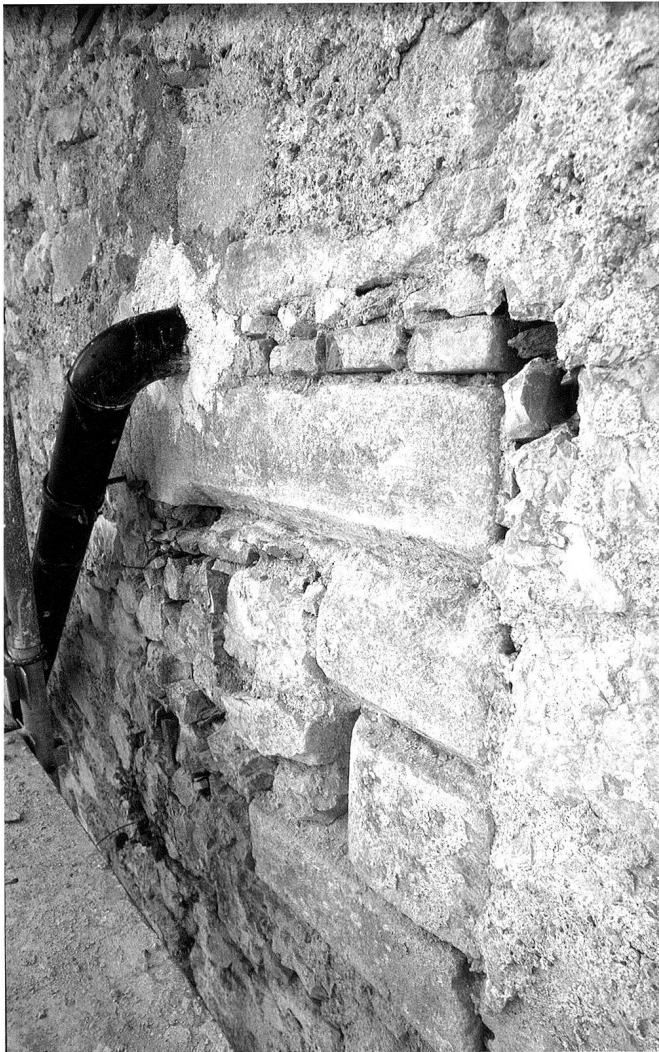
15: Eckverband der 1684 wiederaufgebauten Nordecke des Zwischentraktes, von Norden. In Zweitverwendung gotische Gewände aus Muschelkalkstein.

Gemäss des bauarchäologischen Befundes stürzte der Nordostteil des Hauptturmes ein. Dabei kam auch der angrenzende Zwischentrakt zu Schaden. Dessen nördlicher Bereich musste daher von Grund auf neu aufgebaut werden (vgl. Plan 1 und 4, 10 und 11). Erstaunlicherweise wurde seine Nordecke unter Einbezug von diversen Spolien als Eckverband ausgebildet (Abb. 15). Dies

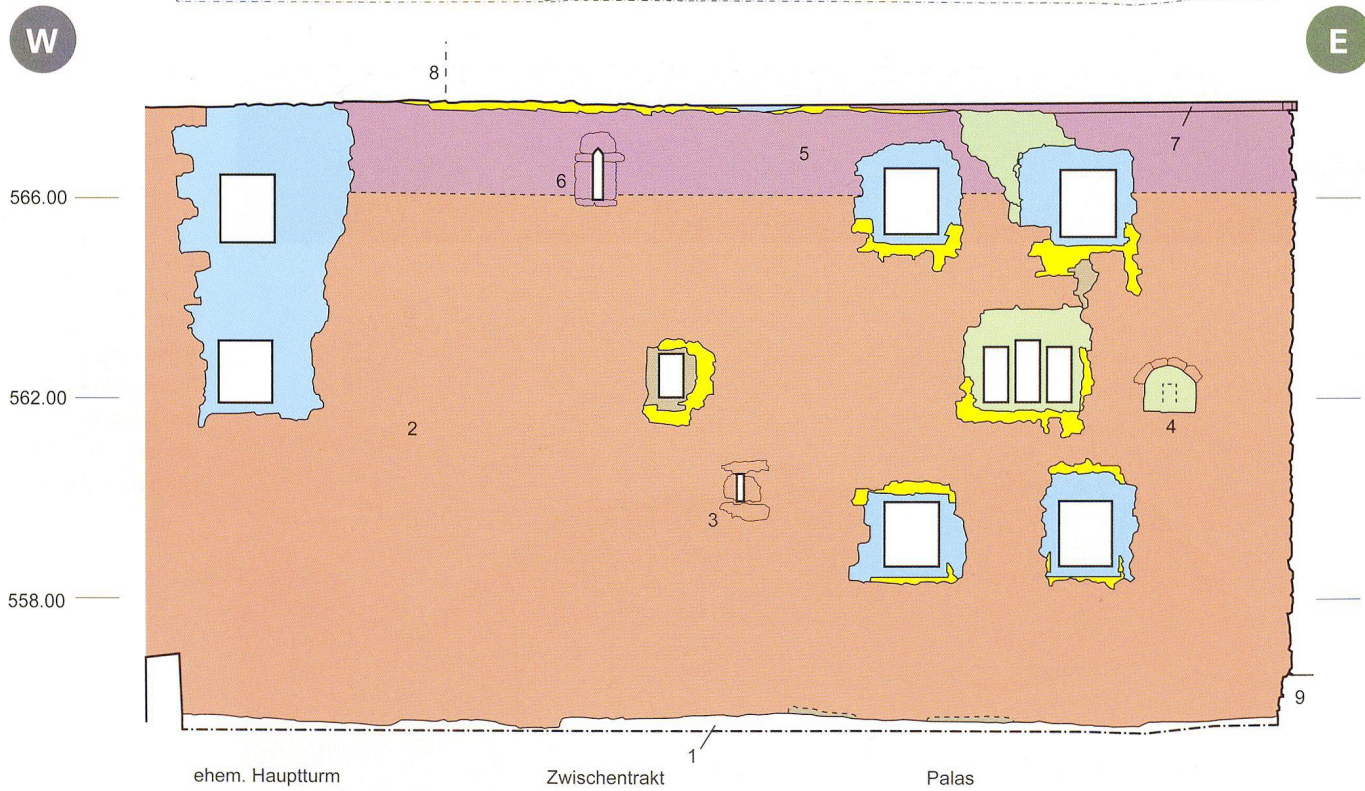
Plan 3: Brunegg AG. Steingerechte Aufnahme und Bauphasenplan der Südwestfassade der Kernburg.

Die Fassaden der Kernburg sind vollständig in megalithischer Bauweise errichtet worden (vgl. Plan 3–5). Brunegg ist damit ein seltenes Beispiel einer komplett in diesem Mauerwerkstyp errichteten Kernburg. Die Malmkalksteine stammen aus dem Ausbruch des Halsgrabens und weisen ein Gewicht von 300 bis 400 kg auf. Die Spiegel der Steinquader sind grob behauen. Das daraus errichtete Mauerwerk ist lagenhaft gefügt und mit kleinen Steinen ausgezwickt. Die Höhe der Schichtlage wurde über alle Fassaden beibehalten. Der Kalkmörtel verfügt über einen Zuschlag aus dunklem Flusskies, der im Tal unten gewonnen wurde. Am Fuss der Südostfassade liess sich noch erkennen, dass die Quaderfugen lediglich grob mit Mörtel ausgestrichen waren. Der Baukörper sollte wie ein künstlich gefügter Fels wirken, der zu Beginn die honiggelbe Farbe des noch unpatinierten Bausteins aufwies. Gerüsthebellöcher waren ausser auf der Nordostfassade des Palas nirgendwo nachweisbar (vgl. Plan 4).

Die hochmittelalterlichen Fassadenflächen weisen trotz ihrer ausgedehnten Erhaltung wenig ursprüngliche Fenster- und Türöffnungen auf (vgl. Plan 3–5). Obwohl einige später durch den Einbau von zeitgemässereren Tür- und Fensteröffnungen zerstört worden sein dürften und ein grosser Abschnitt der gründungszeitlichen Nordostfassade heute nicht mehr erhalten ist, muss die ursprüngliche Befensterung am Mauerwerk der Kernburg für hochmittelalterliche Verhältnisse bescheiden gewesen sein. Am Palas findet sich im 1. Obergeschoss an der Südwestfassade noch ein sekundär zugemauertes Rundbogenfenster (Abb. 4). Das ungewöhnliche Fenster verengt sich trichterförmig zur Mauermitte, wo es lediglich noch ein kleines, hochrechteckiges Licht von ca. 0,5 auf 0,3 m Weite aufweist. Links und rechts des Fensters fanden sich Reste eines feinen Pietra-rasa-Verputzes mit Fugenstrich. Ein weiteres Rundbogenfenster muss sich westlich des jüngeren Staffelfensters befunden haben, wo sich dieselben Verputzreste nachweisen liessen. Reste von weiteren Rundbogenfenstern fanden sich im selben Geschoss auf der Südost- sowie auf der Nordostfassade. Nebst einem Scharfenfenster im Erdgeschoss in der Kontaktzone von Zwischentrakt und Palas (vgl. Plan 1, 2 und 3) existieren keine weiteren Maueröffnungen mehr, die eindeutig dem Grün-

stein im 1. Obergeschoss des Palas – davon erhalten ein Staffelfenster auf der Südwestseite (Abb. 11) sowie ein Doppelfenster auf der Nordostseite – lassen hier auf die Einrichtung einer wohnlichen Stube schliessen.⁵⁴ Der Geschossboden wurde auf Basis des bestehenden um 0,75 m angehoben, wahrscheinlich um das Niveau demjenigen im anschliessenden Zwischentrakt anzugleichen. Gleichzeitig konnte das Volumen des Stubenraums zugunsten einer besseren Beheizbarkeit verringert werden (vgl. Plan 6, 10). Flickreste von weiteren Fensteröffnungen finden sich zudem im 1. Obergeschoss Richtung Südosten sowie darüber im 2. Obergeschoss von je einem Fenster Richtung Südosten und Südwesten (vgl. Plan 3 und 5).
