Zeitschrift: **Mittelalter : Zeitschrift des Schweizerischen Burgenvereins =
Moyen Age : revue de l'Association Suisse Châteaux Forts =
Medioevo : rivista dell'Associazione Svizzera dei Castelli = Temp
medieval : rivista da l'Associazion Svizra da Chastels**

Band (Jahr): **17 (2012)**

Das Haus «Weid» in Meggen-Rüeggiswil

von Christoph Rösch

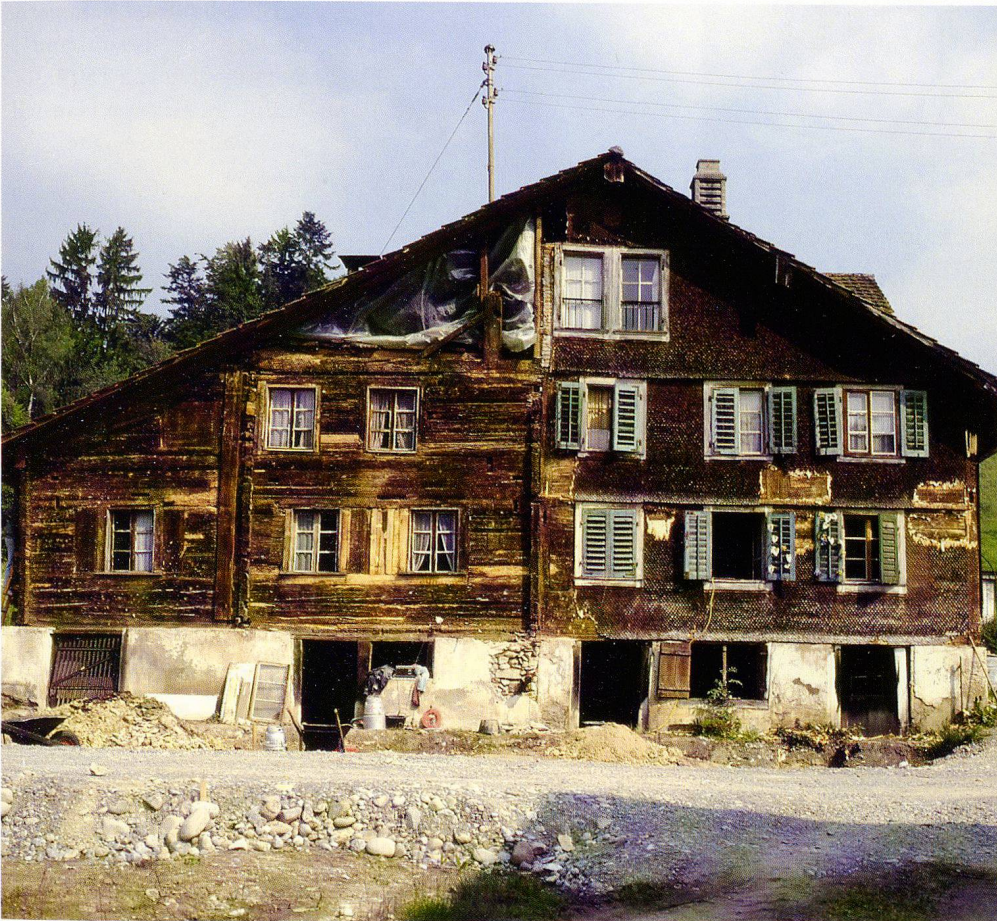
1: Die Südfassade des Hauses «Weid». In der Mitte der Kernbau, links der frühneuzeitliche Anbau, rechts der im 19. Jh. erichtete Hausteil.

Das Gebäude wurde an leichter Hanglage errichtet und blickte mit der Hauptfassade Richtung Süden (*Abb. 1*).

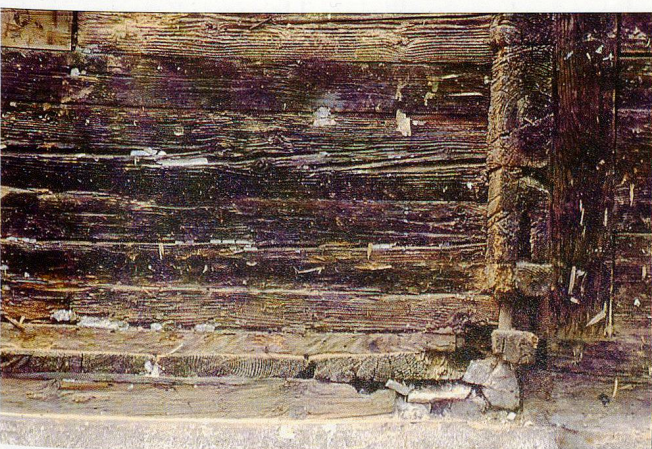
2: Südöstliche Ecke des erhaltenen Teils des Kernbaus. Sichtbar sind die fassadenbündigen Bodenbohlen und das Schwellenschloss. Rechts fügt sich der Anbau des 19. Jh. an. Blick nach Norden.

Am Reihenvorstoss des erhaltenen Kernbaus fand sich ein offenes Dübelloch (vgl. Abb. 2), was auf eine frühere Versetzung des Gebäudes hinweist.⁹ Eine Ver-
