Ausgrabungen in Schattdorf UR, Mühlehof

von Lorena Burkhardt

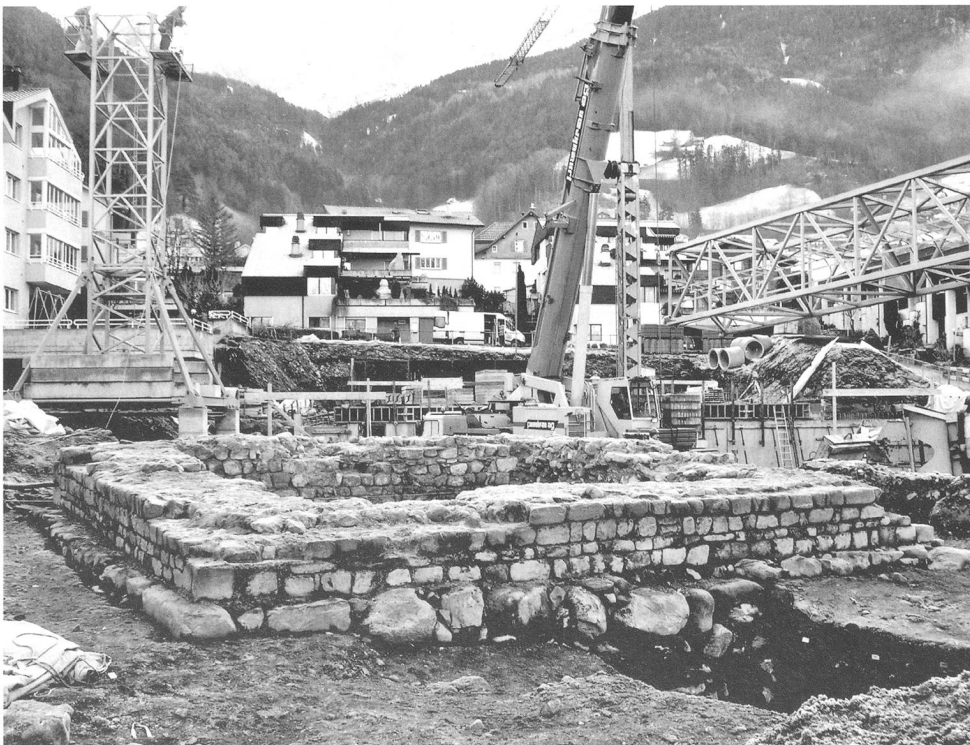
1: Blick von Westen auf das Ausgrabungsgelände mit den freigelegten Turmmauern. Im Hintergrund hat man Sicht auf das Teiftal, durch welches sich wiederholt Murgänge auf das Areal ergossen.

Auf der Flur Mühlehof in der Gemeinde Schattdorf im Kanton Uri wurde im Jahr 2006 die Ruine eines mittelalterlichen Wohnturms entdeckt (Abb. 1).¹ Sie liegt auf einer Geländeterrasse des Reuss-Tals und ist somit vor Überschwemmungen der Reuss geschützt. Wie archäologische Funde zeigen, wurde diese topografische Lage bereits in prähistorischer Zeit bevorzugt. Trotzdem scheint der Standort vor Natureinflüssen nicht vollkommen verschont geblieben zu sein. Aus dem archäologischen Grabungsbefund wird deutlich, dass dieses Gebiet immer wieder von Rüfengängen und Sturzbächen betroffen war. Vor allem durch das Teiftal wurde viel Material bis auf das Gebiet von Schattdorf geschwemmt.

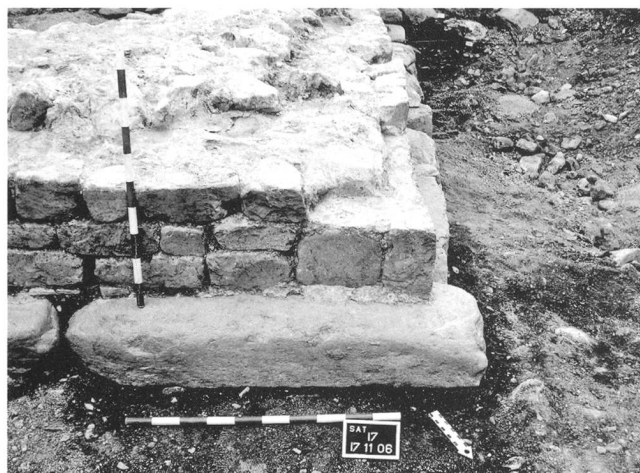
7: Blick von Nordwesten an die Mauerecke des Turmes.

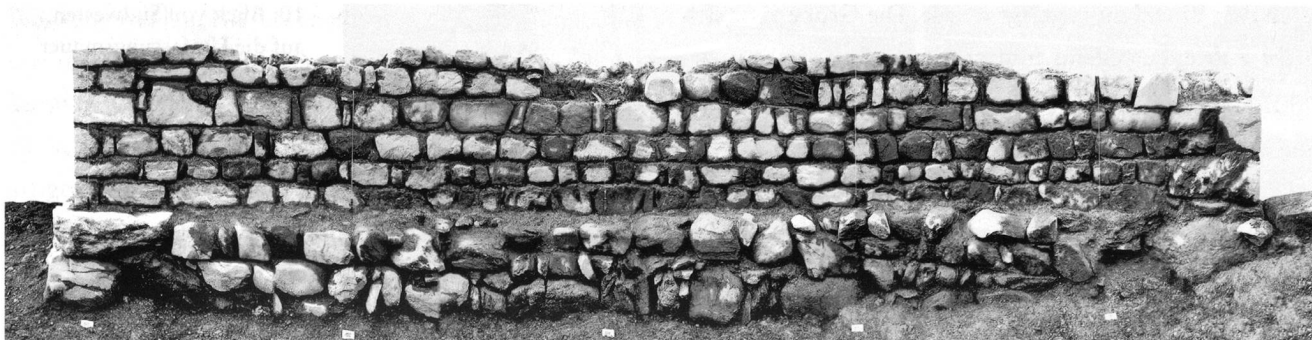
9: Östliche Aussenmauer des Turms.

Das Mauerwerk des Turms von Schattdorf-Mühlehof war von herausragender Qualität (Abb. 9). Oberhalb des Fundaments bestand es aus mittelgrossen, äusserst sorgfältig zurechtgehauenen Kalksteinen und war lagerhaft geschichtet. Der Mauercharakter war sehr regelmässig,

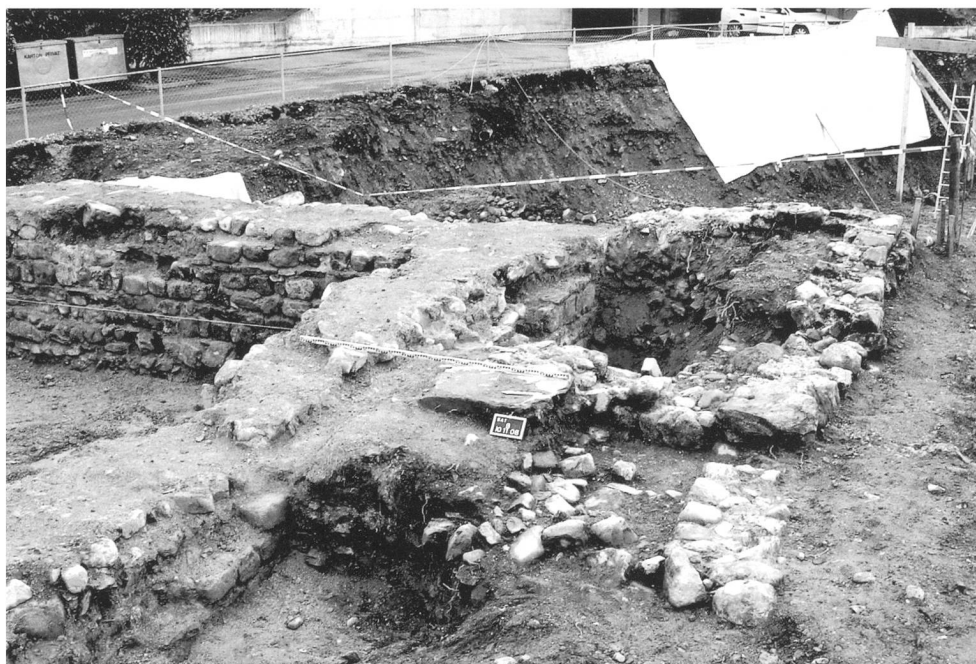
11: Übersicht über den neuzeitlichen Anbau an der Südseite des Turmes. Blick nach Nordosten.

Frühestens im 18. Jh. wurde an der Südseite des Turms ein zweiräumiger Bau errichtet, dessen Konstruktion von eher geringerer Qualität ist (Abb. 11). Einen Terminus post quem liefern die darunter gefundenen Ofenkeramikfragmente (Kat. 8–9). Ob der Turm zu dieser Zeit bereits eine Ruine war, erschliesst sich aus dem Befund nicht. Es ist aber zumindest belegt, dass der grosse Murgang oder Erdbeben (29) vor der Errichtung dieses Anbaus stattgefunden hat. Der Anbau deutet jedenfalls auf eine spätere Nutzung des Turms / der Ruine.
