Archäologie und Baugeschichte der Burg Hünenberg (Kt. Zug) : ein Zwischenbericht

Zeitschrift: **Mittelalter : Zeitschrift des Schweizerischen Burgenvereins =
Moyen Age : revue de l'Association Suisse Châteaux Forts =
Medioevo : rivista dell'Associazione Svizzera dei Castelli = Temp
medieval : rivista da l'Associazion Svizra da Chastels**

Band (Jahr): **21 (2016)**

Archäologie und Baugeschichte der Burg Hünenberg (Kt. Zug): Ein Zwischenbericht

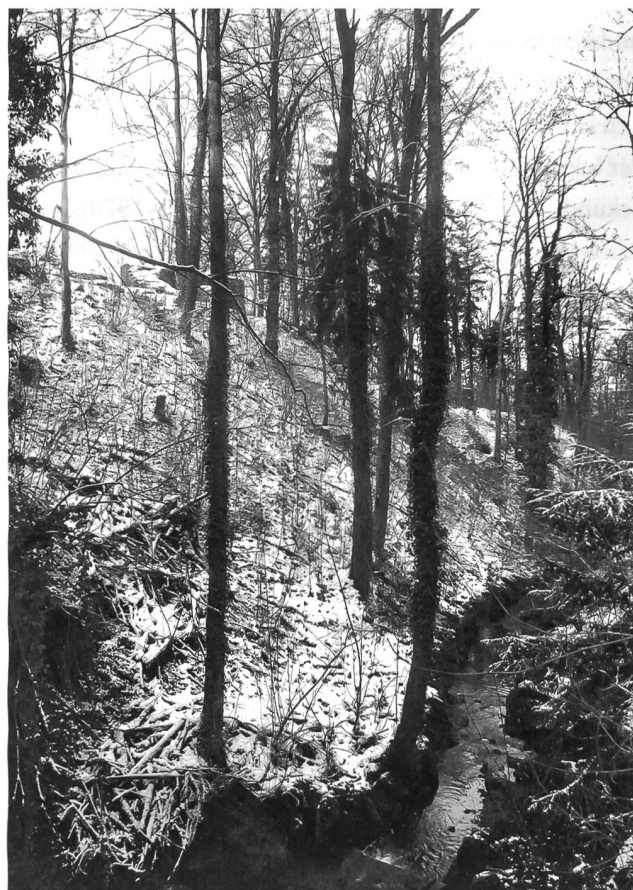
2: Die Burganlage ist auf zwei Seiten durch Geländeeinschnitte natürlich geschützt.

Die Burgruine Hünenberg liegt am westlichen Abhang eines Nord-Süd ausgerichteten Hügelkamms zwischen Zugersee und Reuss, im Westen des heutigen Kantons Zug (Abb. 1). Die Anlage steht auf einem Geländesporn, der von zwei Bächen (dem Burg- bzw. Mühlebach im Westen und dem Dorfbach im Osten) begrenzt wird. Diese Bäche haben sich seit der letzten Eiszeit so tief ins Gelände eingegraben, dass der Burghügel auf der West- und v.a. auf der Ostseite durch relativ steile Hänge natürlich geschützt ist (Abb. 2).

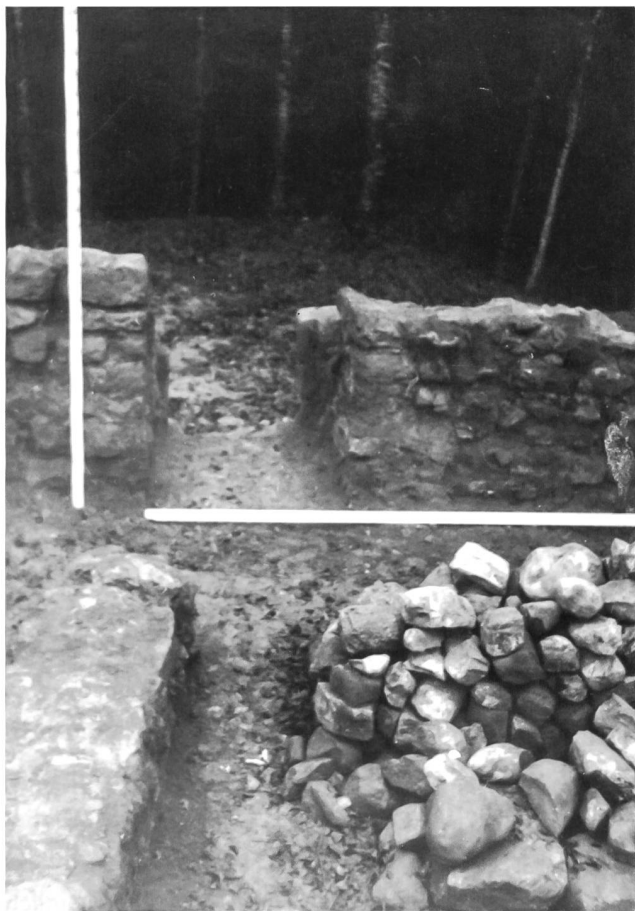
10: Die zusammen mit dem Zwinger errichtete Nordmauer der Burg war mit einer Poterne ausgestattet. Letztere hatte aber nur kurze Zeit Bestand und muss nach Erbauung einer querverlaufenden Mauer (vorne links) bereits wieder zugemauert worden sein. Fotografie der Altgrabung vom 21. November 1946.

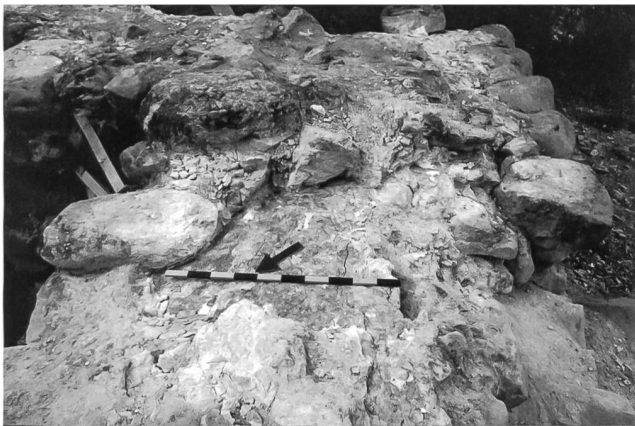
12: Auf der Mauerkrone des Bergfrieds fanden sich nach der Reinigung Reste einer verschmutzten Mörteloberfläche, die als sogenannte Wintergrenze einen Bauunterbruch markiert. Befundaufnahme von 2007.

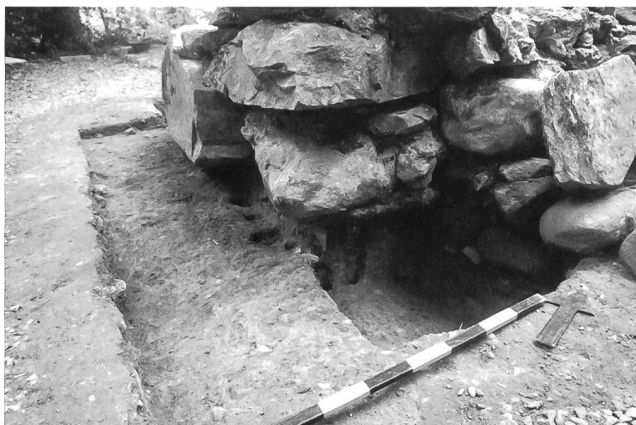
14: Die Vormauerung südlich des Bergfrieds diente wohl zur Aufnahme einer Zugbrücke. Der über die ältere Ringmauer vorkragende Mauerabschnitt wurde mit zahlreichen Staketen unterstützt.

erfolgte ab nun direkt über den südlichen Halsgraben, wo eine Vormauerung an die Aufnahme einer Zugbrücke denken lässt (Bauetappe IVa). Das Mauerwerk war im südlichen Bereich sorgfältig mit zahlreichen Staketen abgestützt worden (Abb. 14).
