Zeitschrift: **Mittelalter : Zeitschrift des Schweizerischen Burgenvereins =  
Moyen Age : revue de l'Association Suisse Châteaux Forts =  
Medioevo : rivista dell'Associazione Svizzera dei Castelli = Temp  
medieval : rivista da l'Associazion Svizra da Chastels**

Band (Jahr): **22 (2017)**

# Scandürasća (Lavertezzo TI) – Un enigma ancora irrisolto

di Flavio Zappa e Giulia Pedrazzi

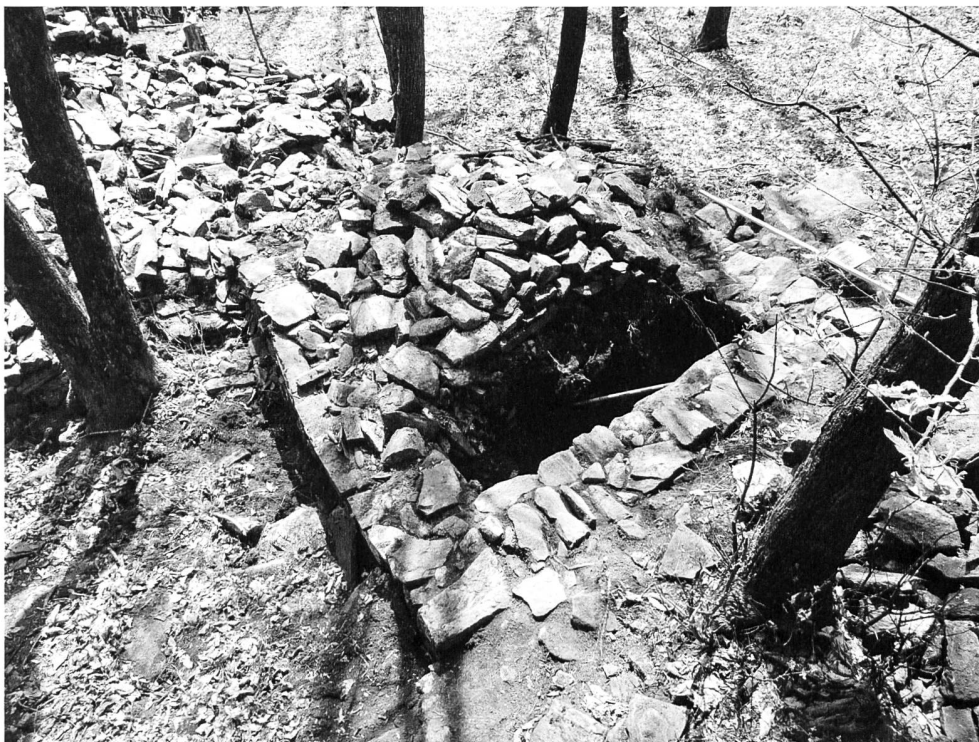
EDIFICIO 10

4: Scandürasća, Lavertezzo. Rilievo e foto della presunta abitazione.

suggeriscono le sue dimensioni (fig. 4), mentre i sondaggi archeologici (fig. 5), oltre a un piano di calpestio in terra battuta disposto su un terreno preparato con pietre posate orizzontalmente, non hanno messo in luce indizi decisivi.

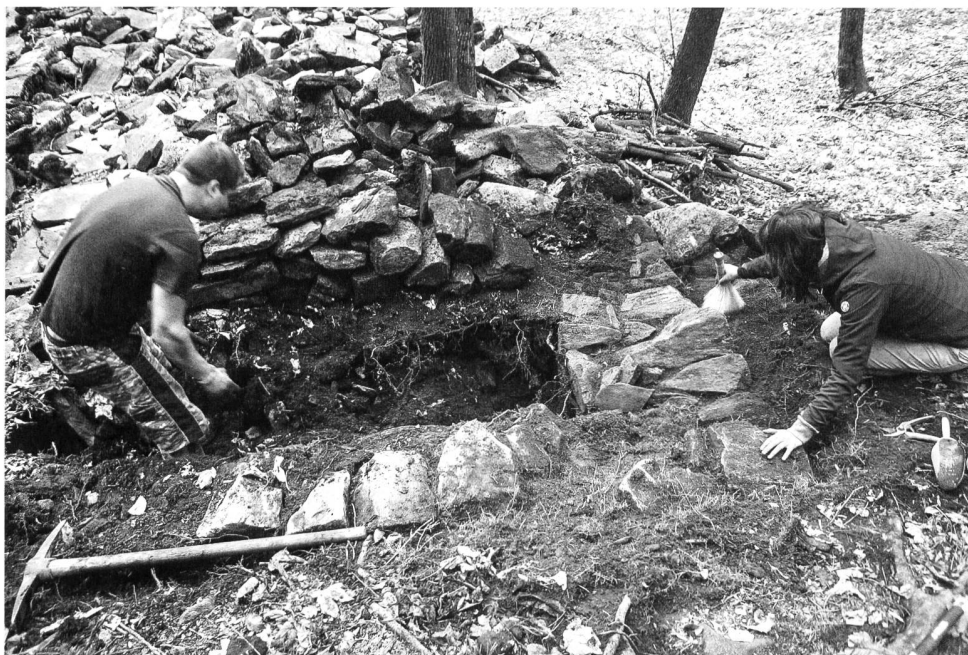
5: Scandūrasća, Lavertezzo. Luisa Mosetti e Michele Pellegrini del Servizio Archeologico ripuliscono i muri perimetrali della presunta abitazione.

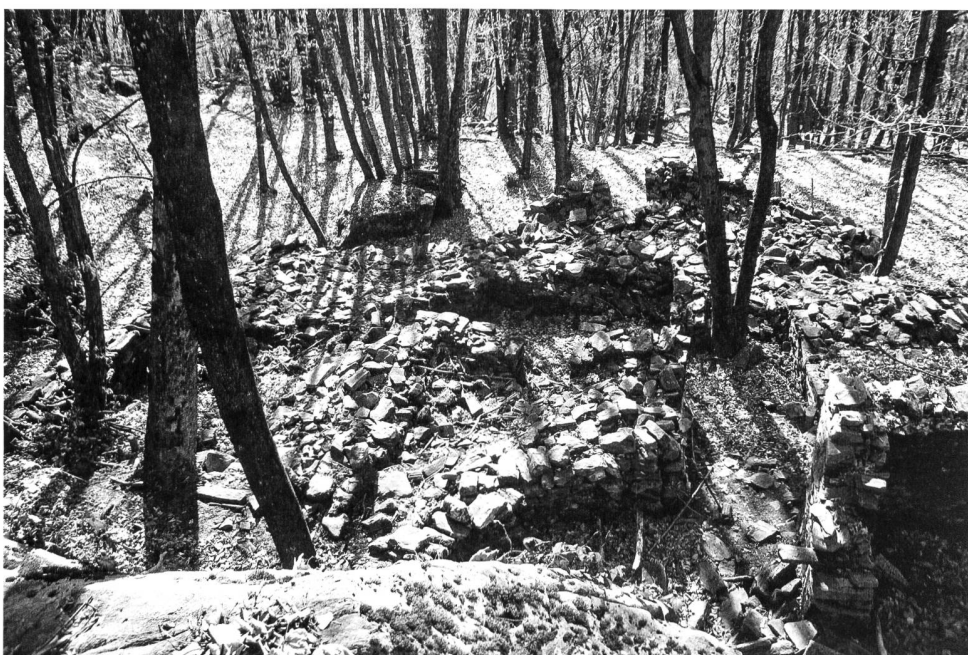
6: Scandūrasća, Lavertezzo. Dopo un'accurata pulizia le macerie del nucleo inferiore hanno rivelato la presenza di quattro o cinque sedimi.

Accanto a queste due costruzioni, un accumulo informe di pietrame e detriti celato da uno spesso strato di foglie e rami secchi ha rivelato i resti di quattro o cinque edifici di dimensioni molto varie, di cui non è stato possibile determinare con sicurezza la funzione. Questi si articolano attorno a uno spazio di disimpegno, probabilmente aperto, formando una sorta di cortile comune (fig. 6). Infine tra le varie strutture sono stati riconosciuti anche un riparo sotto roccia (*sprügh*) e un prato pensile.

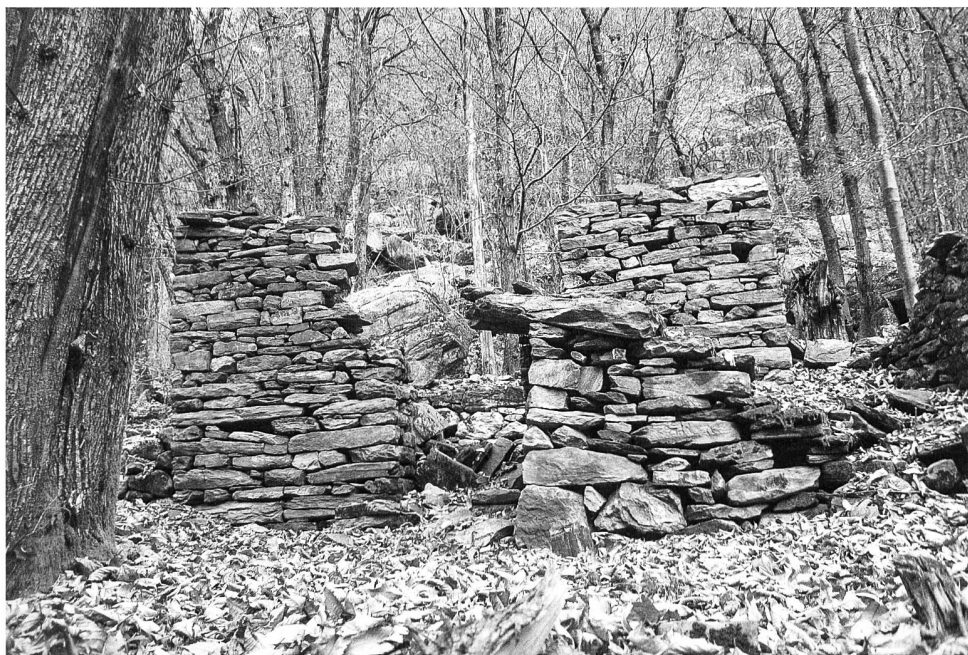
7: Scandürasća, Lavertezzo. Facciata di una stalla: si riconoscono la base della scala e la predella che davano accesso al piano rialzato, quello destinato al foraggio.

Le costruzioni ancora leggibili rivelano un impianto analogo a quello delle stalle-fienile a pianta rettangolare, numerose sui sovrastanti monti di Revöira: realizzate interamente in pietra a secco, esse constano di un ricovero per le vacche al piano inferiore e del locale per le riserve di foraggio al piano superiore. Spesso le entrate si trovano nella facciata del timpano, sovrapposte sulla verticale del colmo: si accede al fienile tramite una scala addossata alla facciata che immette dapprima su una predella costituita da una pesante lastra sostenuta da due mensole sporgenti sopra l'ingresso della stalla (fig. 7). Solo per la grande stalla in posizione centrale, che era

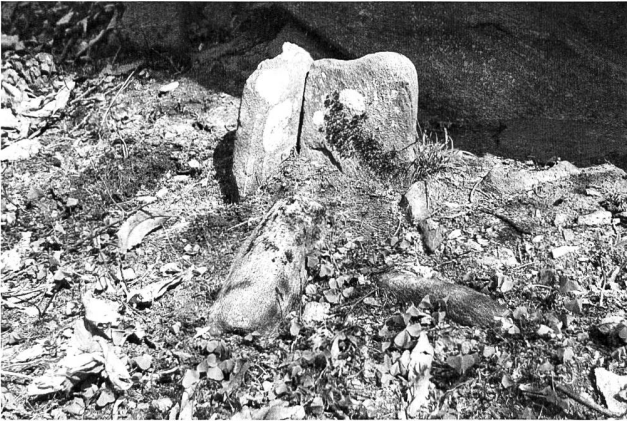
9: Scandürasça, Lavertezzo. Antichi termini di confine.
