Des décors inattendus de l'évêque Guillaume de Challant dans les tourelles du château Saint-Maire

Zeitschrift: **Mittelalter : Zeitschrift des Schweizerischen Burgenvereins =
Moyen Age : revue de l'Association Suisse Châteaux Forts =
Medioevo : rivista dell'Associazione Svizzera dei Castelli = Temp
medieval : rivista da l'Associazion Svizra da Chastels**

par Marie-Paule Guex et Brigitte Pradervand

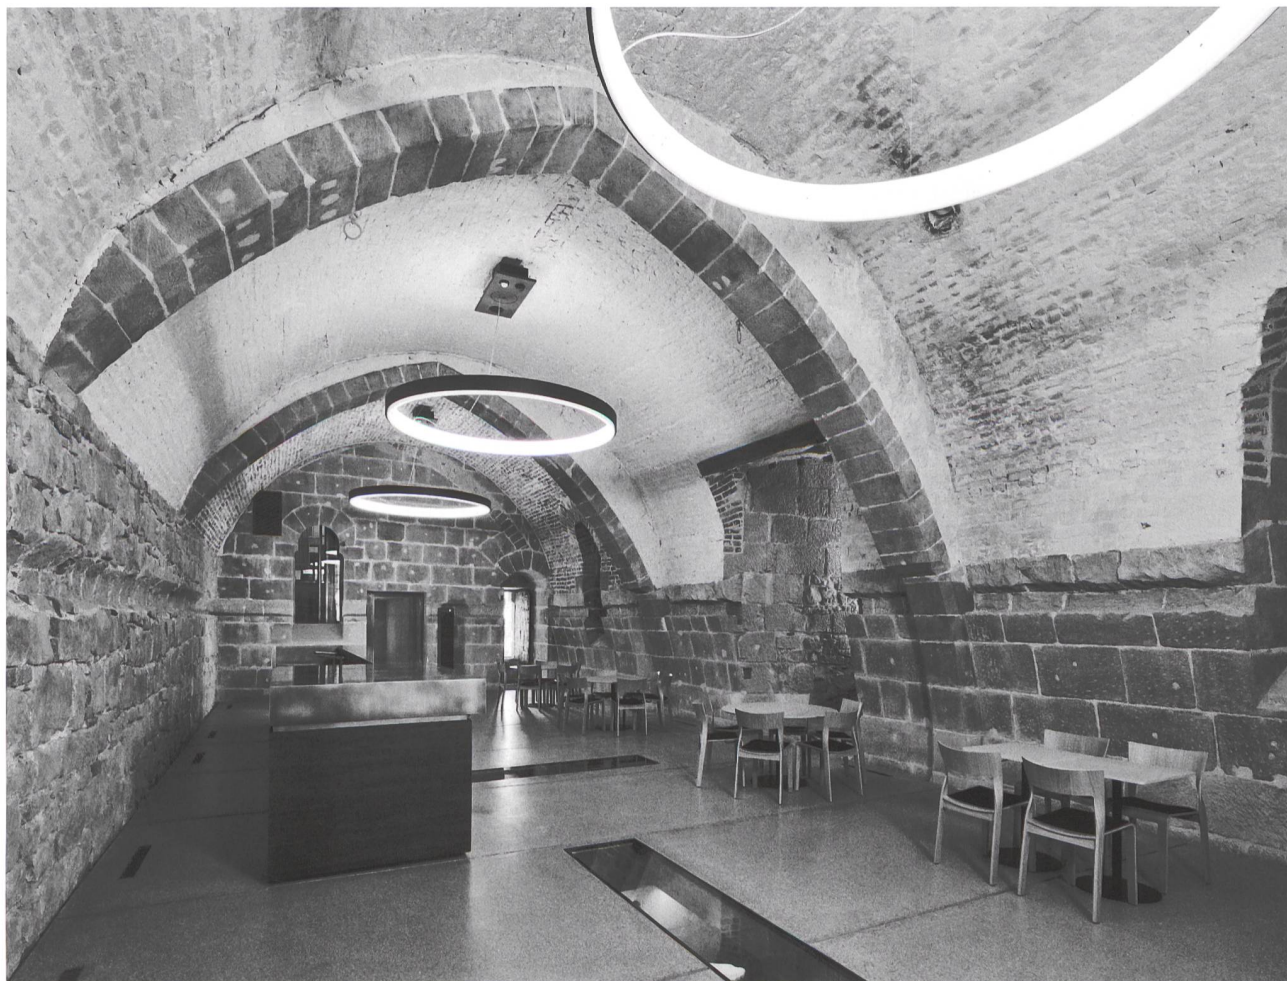
3: Lausanne, Saint-Maire. Arc-doubleau brisé en pierre construit sous de Menthonay, dans la cave nord. Il a été conservé par Challant, malgré l'aménagement sous sa direction de la voûte en plein-cintre en briques.

une voûte en berceau brisé sont déjà installés dans la cave nord, tandis qu'au niveau du rez-de-chaussée, les deux grandes cheminées nord et sud sont déjà visibles (fig. 3). Guillaume de Challant devait disposer des plans de son prédécesseur lorsqu'il reprend en main le chantier, vraisemblablement après quelques temps. La limite entre les deux campagnes de construction est physiquement observable dans les murs. D'infimes différences entre les matériaux (pierre, mortier) utilisés dans les deux mises en œuvre démontrent l'arrêt des travaux et le départ des équipes d'artisans qui obligea le nouveau maître d'ouvrage à en engager d'autres.

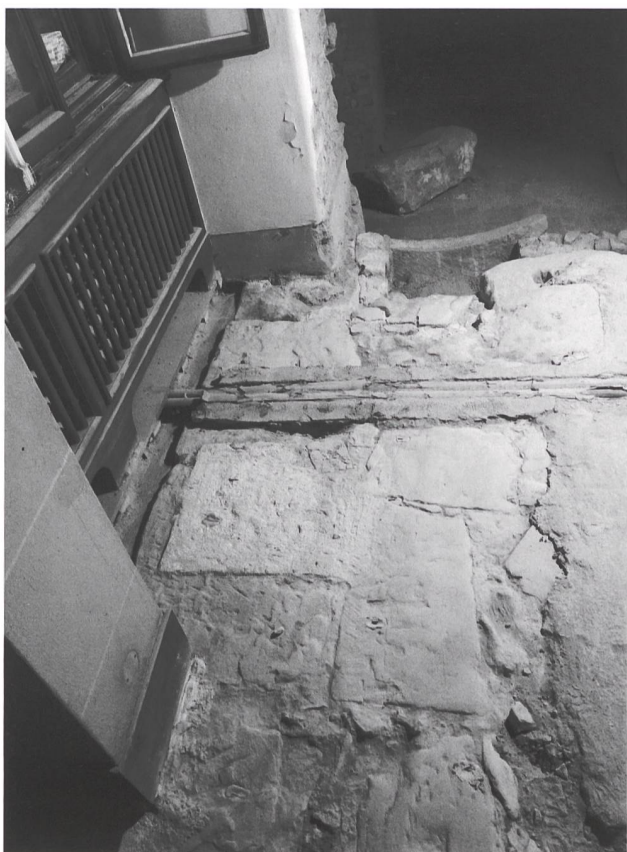
5: Lausanne, Saint-Maire. Reste du sol du chemin de ronde occidental. La maçonnerie sommitale de la façade est constituée de grosses pierres plates ayant servi de dallage.

Le chemin de ronde est installé sur le sommet des façades, où débouchent les deux escaliers en vis. La maçonnerie de couronnement se caractérise par de grandes pierres plates formant un sol dallé (fig. 5). Le cheminement domine d'une hauteur de 1 mètre le sol du deuxième étage sur ses quatre côtés. Son pourtour extérieur est circonscrit par un parapet de briques rythmé de baies-créniaux pourvues initialement de volets sans vitres; des piliers porteurs en briques étaient adossés au parapet. Le pourtour intérieur était délimité par des colonnades de mo-

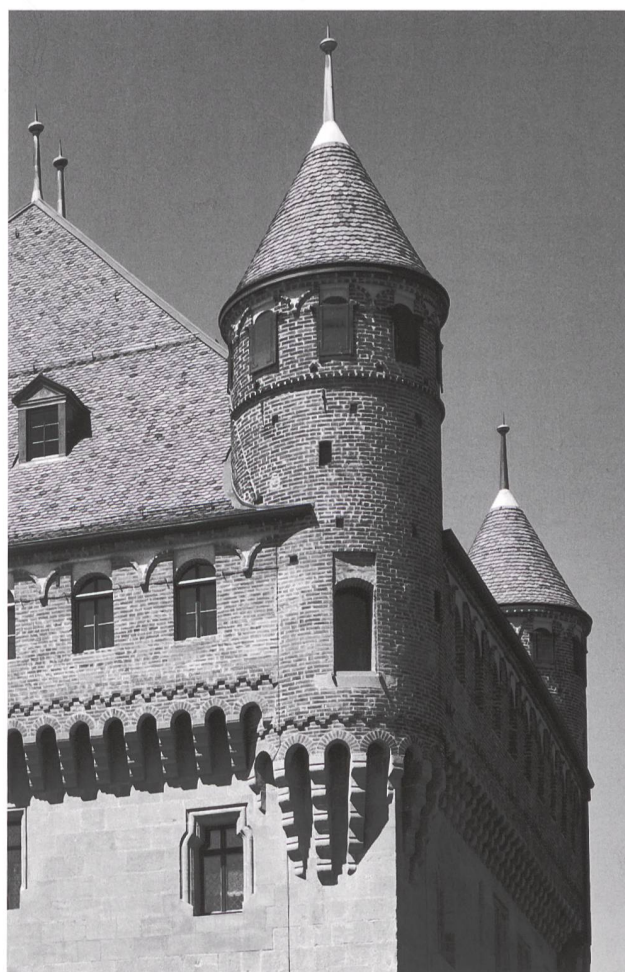
6: Lausanne, Saint-Maire. Tourelle d'angle sud-est «en poivrière» sur mâchicoulis.

Aux angles du chemin de ronde, les tourelles sont érigées «en poivrière» sur les mâchicoulis (fig. 6). Elles comprennent trois niveaux. Le niveau inférieur correspond au chemin de ronde. Les deux niveaux supérieurs, un petit local et un pigeonnier sommital, sont accessibles depuis les combles, de plain-pied ou via une échelle. La tourelle sud-est fait exception puisque le pigeonnier est relié au local par un étroit escalier intérieur.

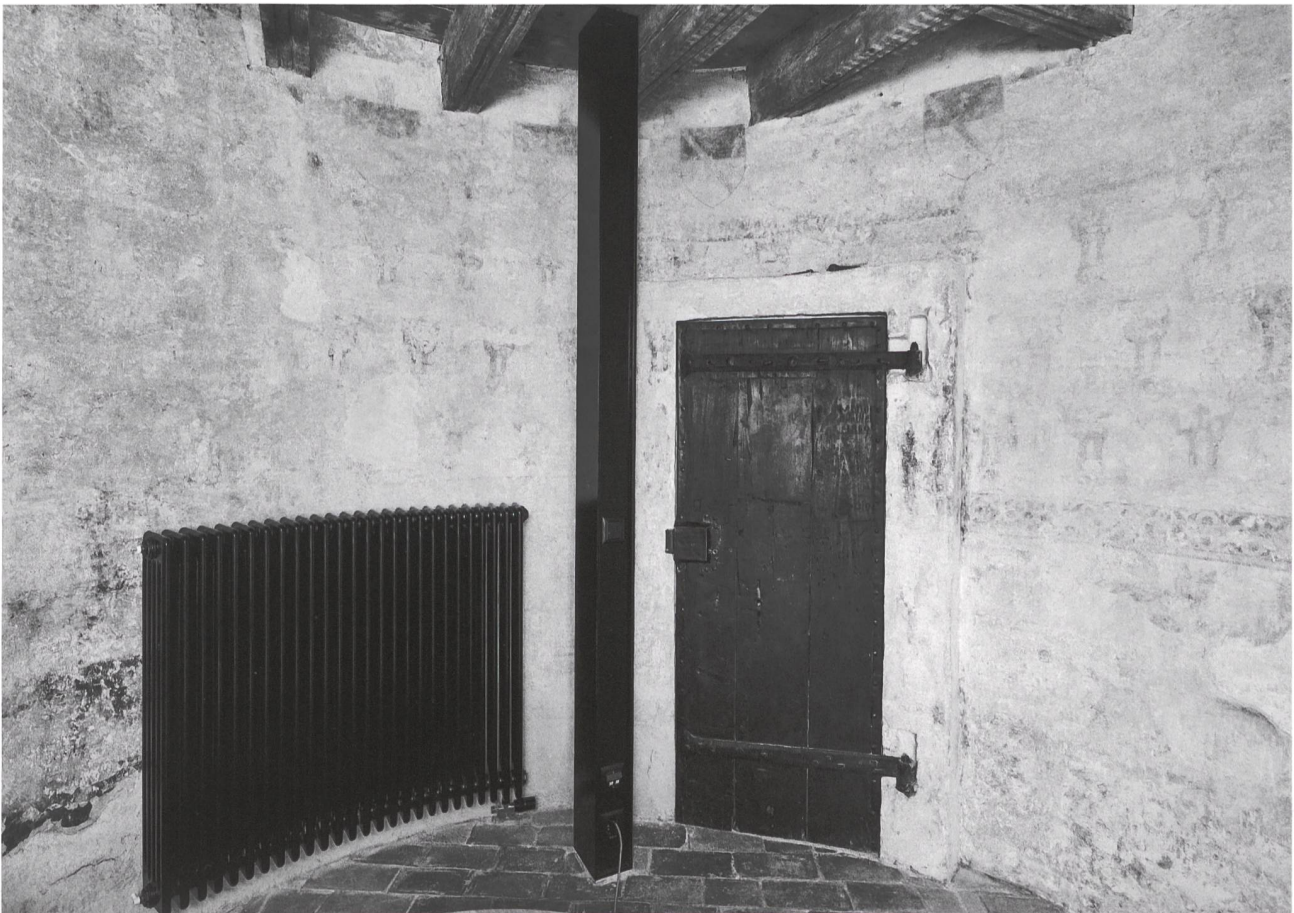
9: Lausanne, Saint-Maire. Tourelle sud-ouest après conservation des décors. Au-dessus de la porte apparaît la frise armoriée des Challant, après 1416.

gueules à une cotice de sable brochant sur le tout. L'une des armoiries est timbrée de la crosse de l'évêque (fig. 9). D'autres sont celles d'une branche cadette, les Challant-Châtillon: d'argent au chef de gueules à une bande de sable, brochant sur le tout, chargeant la bande d'un anneau d'or mis en chef pour brisure.⁴

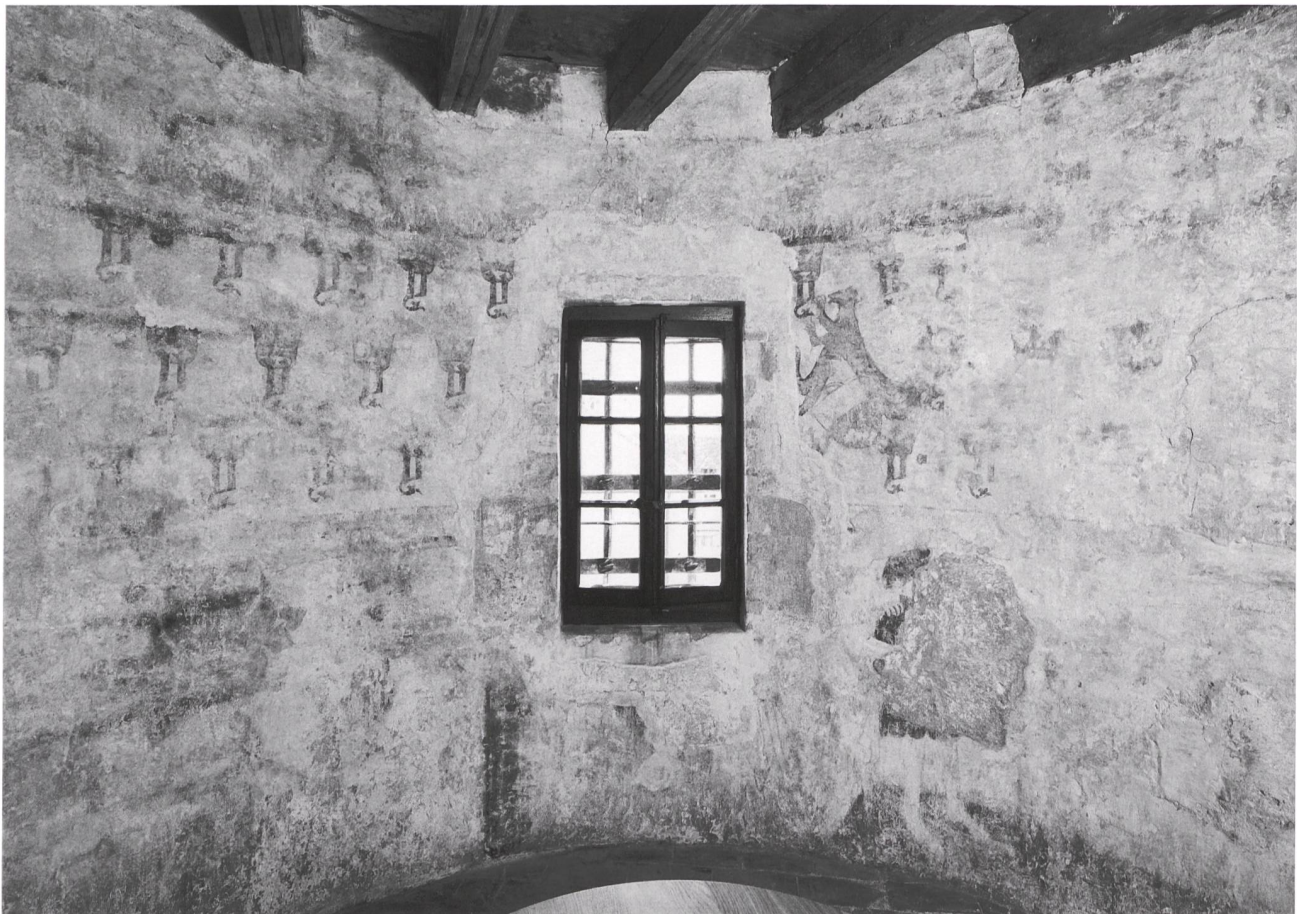
10: Lausanne, Saint-Maire. Tourelle sud-ouest après conservation des décors. Les parois sont ornées de la couronne comtale surmontant la lettre -g- pour Guillaume de Challant, après 1416. Sous la fenêtre, des personnages se devinent.

Le registre médian est orné de motifs régulièrement disposés, formés de couronnes stylisées, peintes en ocre rouge, soutenues par une lettre, un -g-, le tout imitant une tapisserie qui serait tendue sur la paroi (fig. 10). Ce décor repose sur un bandeau orné de quadrilobes qui court tout autour de la pièce (fig. 11). Le soubassement comprend, à peine lisibles, des fragments de petites figures dont un personnage en habits de cour. Le choix du sujet trouve une explication dans les faits historiques. Guillaume de Challant prit le titre de comte de Lausanne en 1416, en réaction à l'érection de la Savoie en duché.⁵ Le -g- qui soutient la couronne comtale permet donc d'identifier Guillaume. D'autres armoiries de Challant sont surmontées d'un chapeau cardinalice ocre rouge (fig. 12). Ces dernières font référence à Antoine, frère de Guillaume nommé cardinal de Sainte-Marie à Via Lata (plus tard Sainte-Cécile) à Rome en 1404, on l'a vu. Antoine de Challant figure par ailleurs, comme son frère, dans les donateurs de la chapelle de la Vierge à la cathédrale de

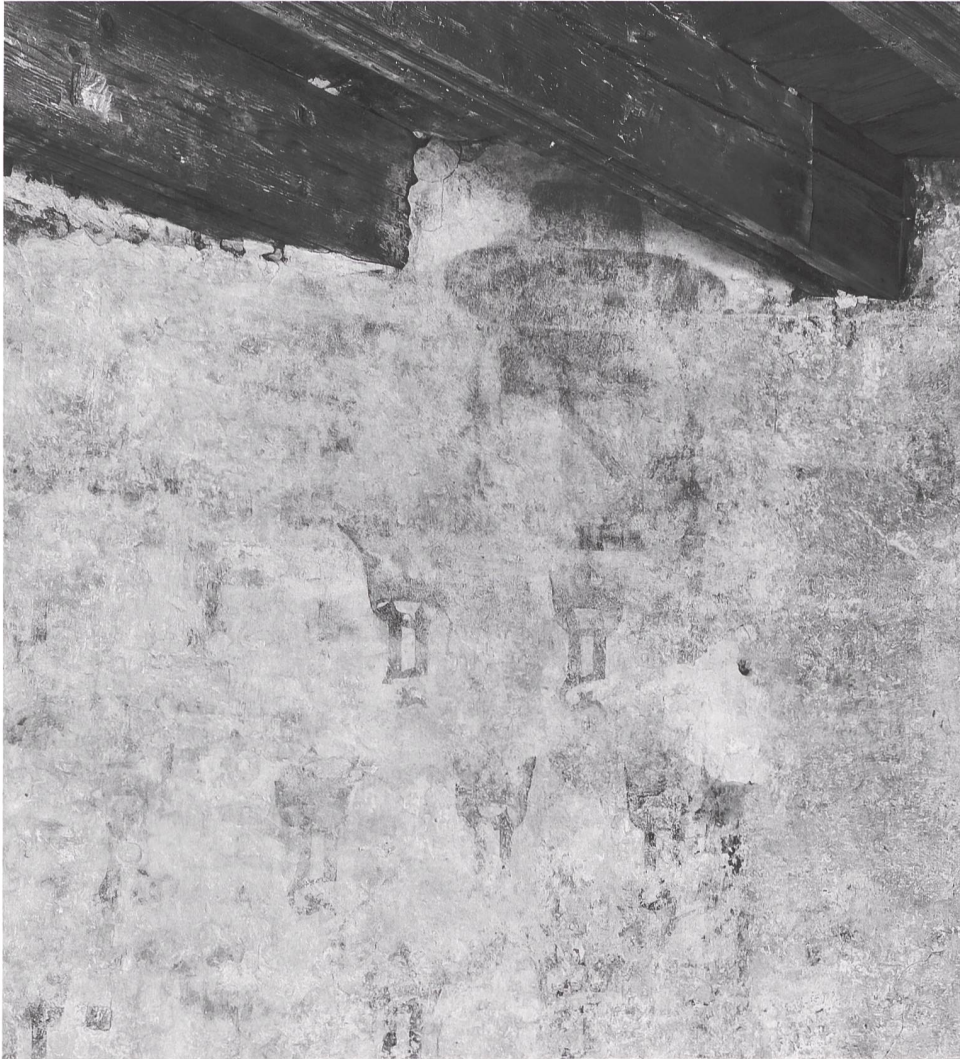
11: Lausanne, Saint-Maire. Tourelle sud-ouest après conservation des décors. Détail du bandeau orné de quadrilobes.

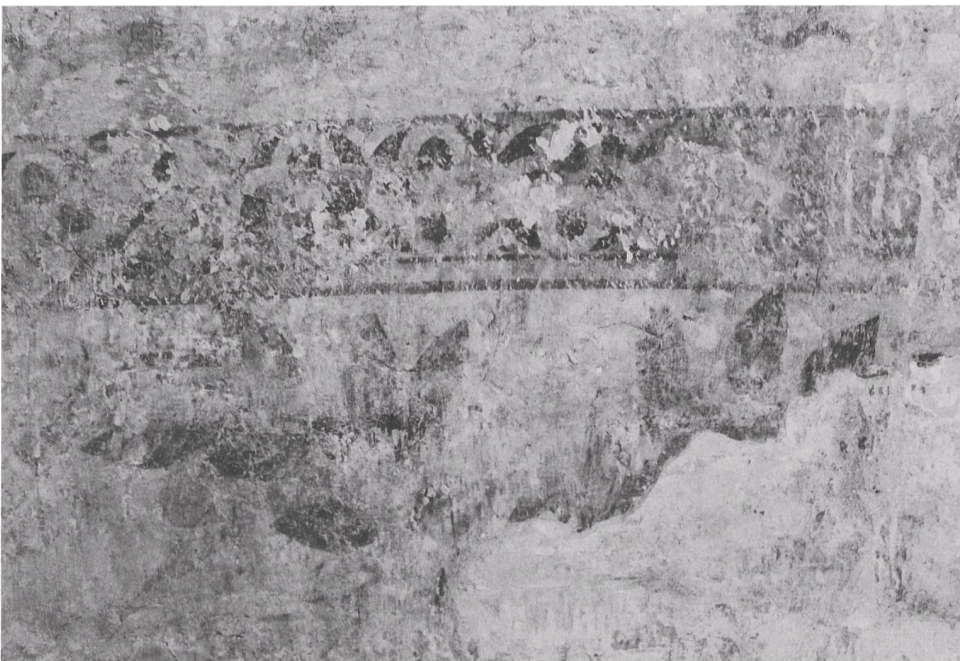
12: Lausanne, Saint-Maire. Tourelle sud-ouest après conservation des décors. Détail des armoiries et du chapeau cardinalice que l'on peut attribuer à Antoine de Challant, frère de Guillaume.

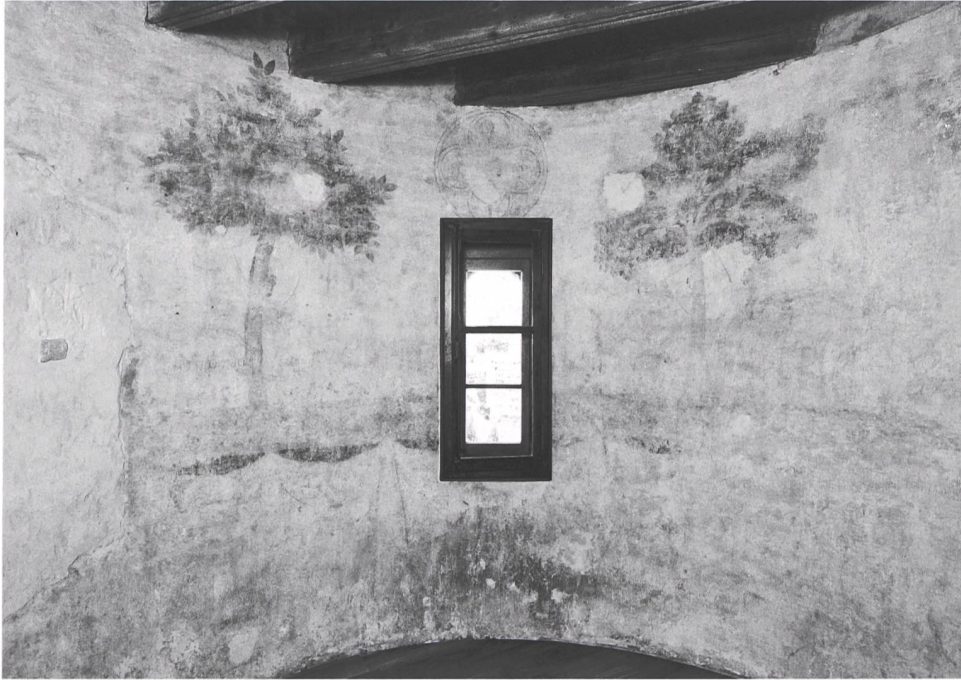
13: Lausanne, Saint-Maire. Tourelle nord-est après conservation des décors. Deux arbres héraldiques sont représentés sur un sol herbeux au-dessus d'une draperie. Au-dessus de la fenêtre, les armoiries de l'évêque Guillaume de Challant très effacées.

Un décor, également armorié mais très différent du premier, est apparu sous les badigeons. A l'origine, une succession de huit arbres occupait toute la hauteur de la paroi (fig. 13). Deux sont bien conservés, les autres sont dans un état très fragmentaire. Ils reposent sur un tapis herbeux, à peine discernable aujourd'hui, au-dessous duquel se déploie une tenture. Sur chacun des troncs est accroché un écu, mais aucun meuble héraldique n'y est décelable. De plus, les armoiries apparaissent curieusement placées derrière le tronc et non devant, bien en évidence comme il se doit. Cette disposition, probablement due à l'usure, n'était sûrement pas celle voulue à l'origine. Mais comment expliquer le vide des écus? Y a-t-il eu perte de substance? Ou les armoiries n'ont-elles pas été terminées? Le soin apporté à la peinture des feuillages des arbres, tous différents et très soignés, laisserait plutôt penser à un état usé des peintures. Au-dessus de la fenêtre, très effacées également, se reconnaissent tout de même les armoiries de Guillaume de Challant surmontées de la crosse, inscrites dans un quadrilobe.
