La tour des Vidomnes de Sierre

par Marie-Paule Guex et Gaëtan Cassina

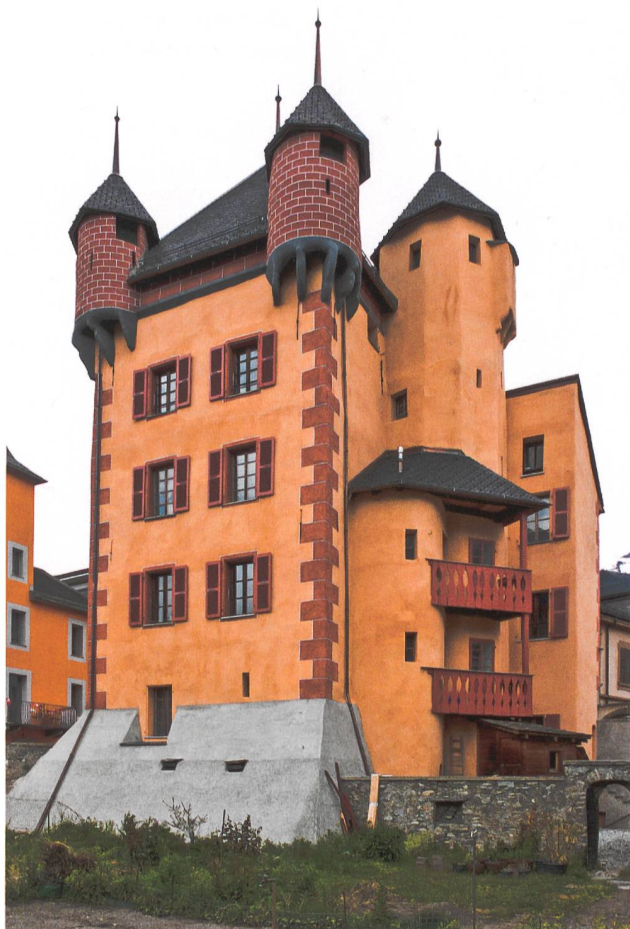
3: Sierre VS, tour des Vidomnes. Vue des façades sud et est avant la rénovation.

parementés en glacis stabilisent la base des façades sur une hauteur de 4 mètres. Les étages sont accessibles aujourd'hui par un escalier en vis installé dans une petite tour de plan polygonal. L'escalier monte en tournant à gauche, de la cave aux combles. Il est adossé contre le milieu de la façade orientale de la tour (fig. 3 et 4). Son toit est pyramidal à huit pans.

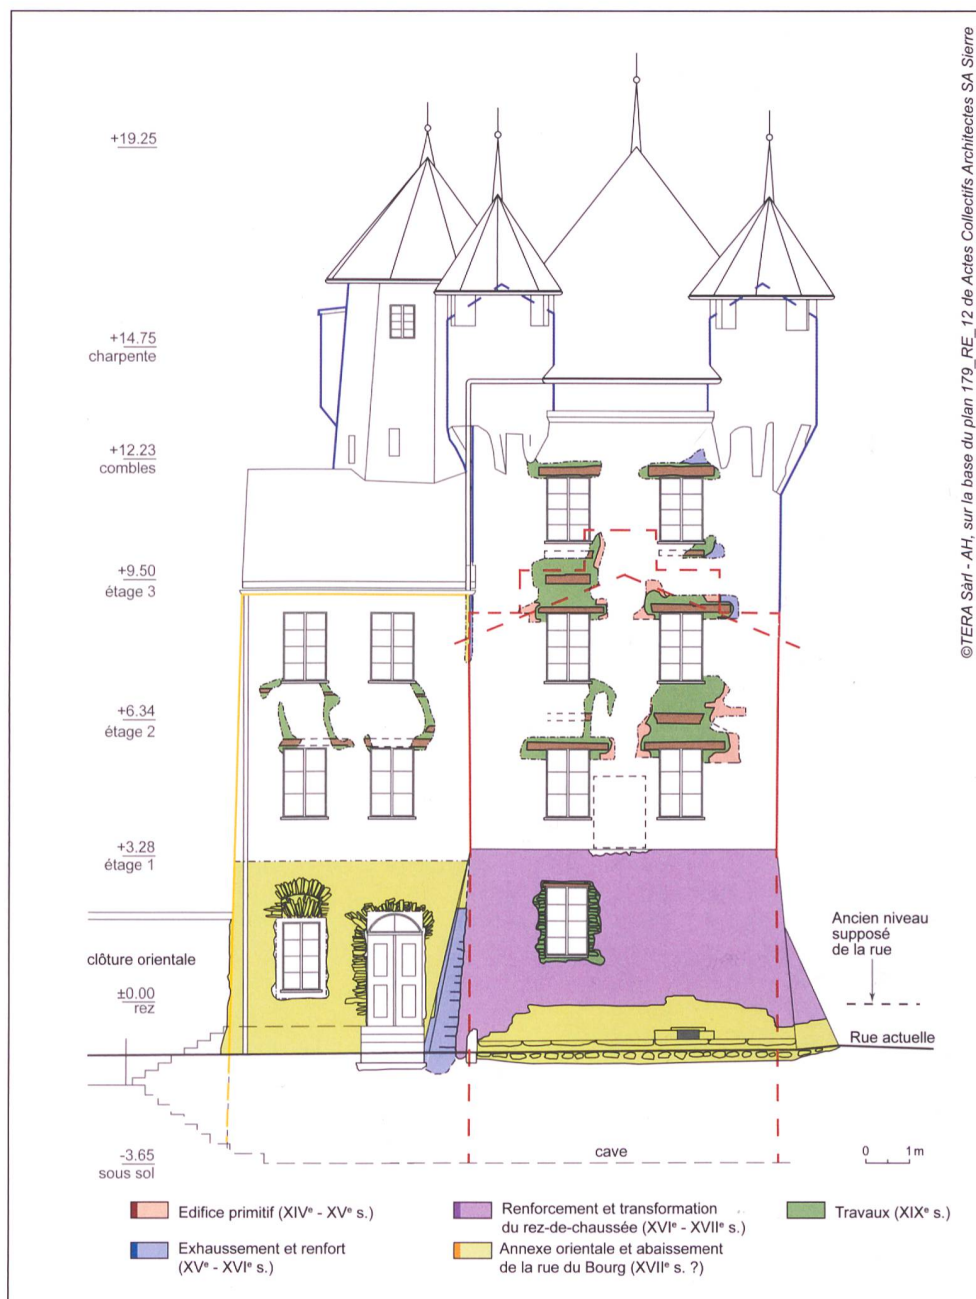
6: Sierre VS, tour des Vidomnes. Relevé archéologique de la façade nord.

largeur comprise entre 1,50 et 1,60 m, étaient au nombre de cinq par pignon. En dépit du décrépissage minimaliste, les piédroits de deux d'entre eux ont été retrouvés au sud, permettant leur restitution (fig. 5 et 6).

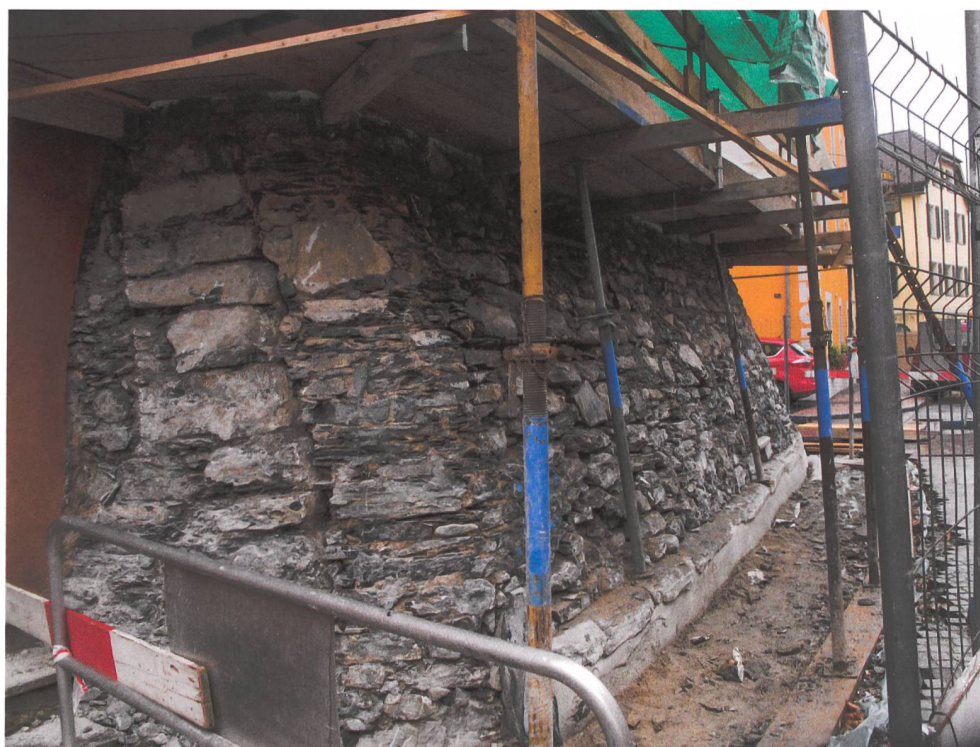
11: Sierre VS, tour des Vidomnes. Face orientale du contrefort nord. Le chaînage de gros blocs caractérise le premier état du contrefort, avant qu'il ne soit renforcé par un doublage.

renforçant, de sorte que la maçonnerie d'origine n'est visible qu'à son extrémité orientale, sous forme d'un chaînage de grandes pierres le reliant au contrefort oriental (fig. 11).

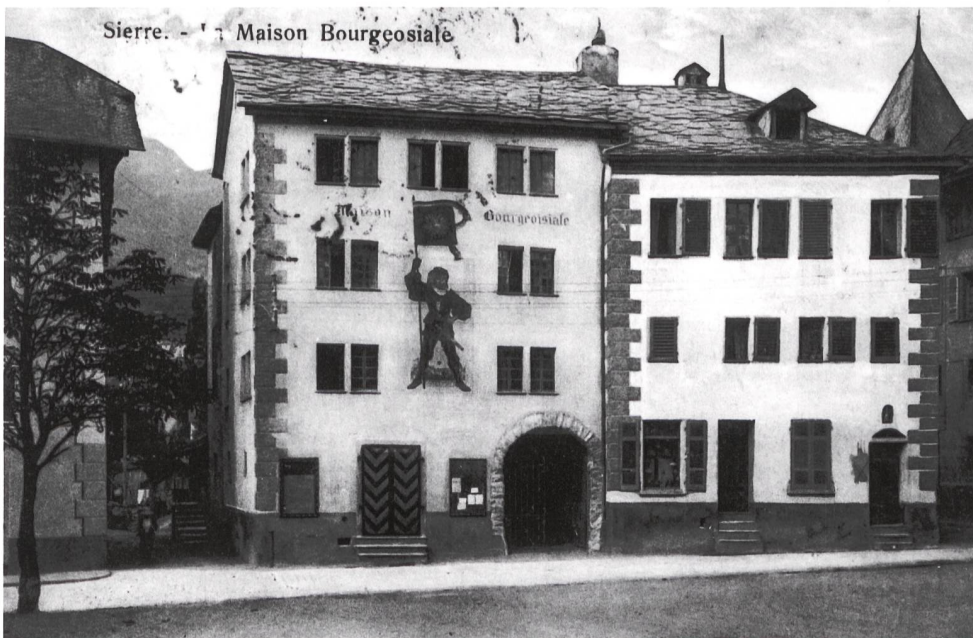
18: Sierre VS. Vue de la maison bourgeoiale (à gauche) et du vicariat (à droite) depuis le sud, démolis respectivement en 1954 et 1928. Les portes piétonnes sont dotées de quelques marches d'escalier extérieures, tandis que la porte charrière paraît avoir été allongée vers le bas.

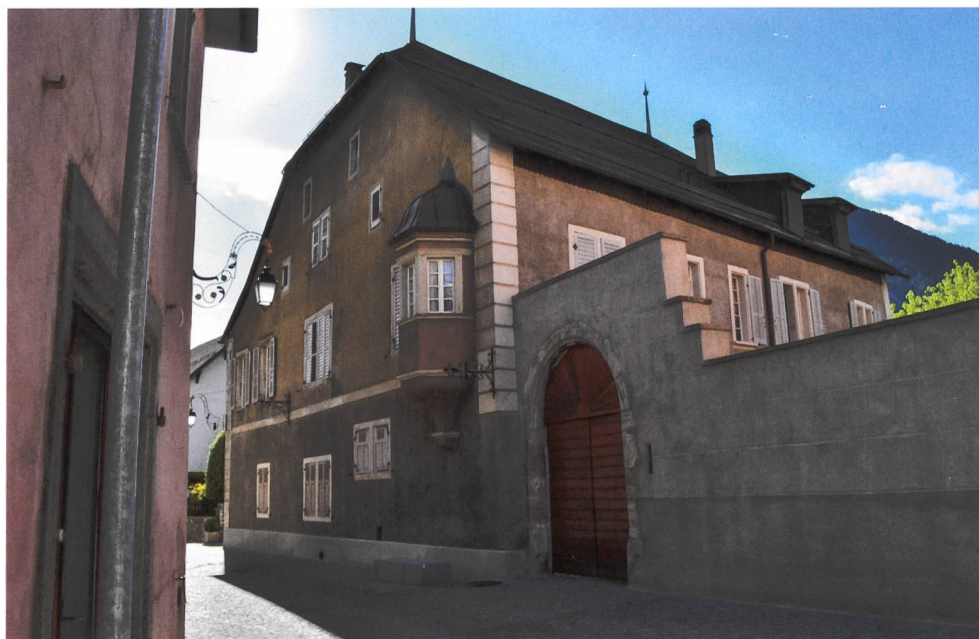
19: Sierre VS. Façade nord de la maison Courten-de Chastonay. La fenêtre occidentale du rez-de-chaussée, plus élevée que les autres, pourrait refléter un état de la maison adapté à une chaussée plus haute, à l'instar du portail fermant la cour du château des Vidomnes qui a été quant à lui allongé vers le bas (2019).

voisin direct à l'ouest du château, semble adapté au niveau actuel de la chaussée. La date du terrassement de la rue remonterait à une époque comprise entre la construction des portails au début du XVII^e siècle ainsi que de la maison de Chastonay (1636–1645) et celle de l'hôtel de la Poste au XVIII^e siècle (fig. 19).
