«... ein lustig Schlößlein ...»

Ein Beitrag zur Bauuntersuchung 2016/17 auf der Burgruine Wynegg, Malans GR

von Yolanda Alther und Christoph Walser

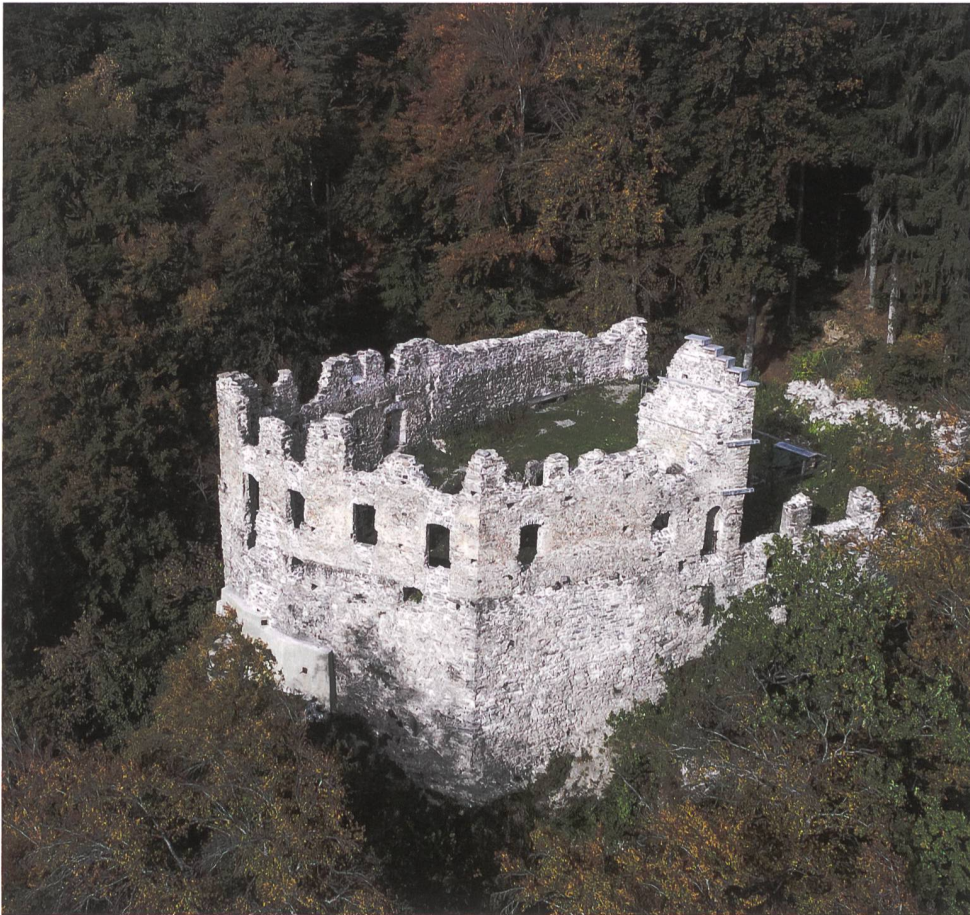
2: Wynegg GR. Luftaufnahme der sanierten Burganlage von Süden. Auf der Aufnahme ist deutlich der horizontale Mauerabsatz mit darüber zurückversetztem Mauerwerk zu sehen (Aufnahme 23.10.2019).

und neuzeitlichem Mauerwerk liegt etwas tiefer. Dieser optische Effekt wird durch den nur auf das Erdgeschoss beschränkten Aussenverputz zusätzlich verstärkt. Hingegen entspricht der auffallend unregelmässige Mauerabsatz auf der West- und Südwestseite einer Bau- und Umbauphase. Hier steht das Mauerwerk des 17. Jh. auf einer gekappten Mauer einer nachmittelalterlichen Umbauphase. Mittlerweile ist der Innenbereich der Anlage aber ein Geschoss hoch von Versturzmateriale überdeckt und von Vegetation überwachsen. Anhand teilweise noch erhaltener Binnenmauern resp. Ansätzen von Binnenmauern lassen sich für die oberen Stockwerke des Wohntrakts mehrere Innenräume nachweisen. Der Hauptzugang erfolgt über die Toranlage im Norden der Umfassungsmauer.

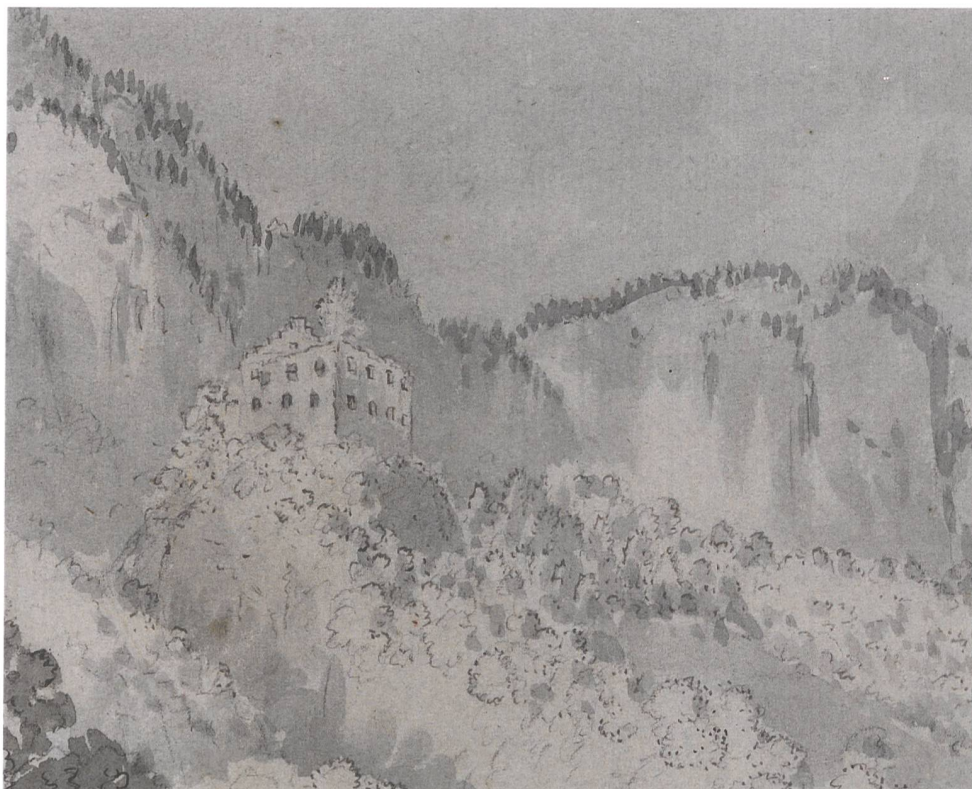
5: Wynegg GR. Ausschnitt aus einer pastoralen Szene, in deren Hintergrund die Burg Wynegg mit Stufengiebel abgebildet ist.

Im Hintergrund der um 1797 gefertigten Federzeichnung von Graß zeigt sich die Burganlage Wynegg mit über die gesamte Breitseite gezogenem Stufengiebel (Abb. 5). Zwischen Entstehung des Bildes und Auflassung der Burganlage um 1750 ist demnach nur wenig Zeit vergangen. Umso bemerkenswerter ist, dass ein grosser Teil des Dachaufbaus bereits nicht mehr vorhanden ist. Dem archäologischen Befund nach weist die Westfassade, anders als im Bild dargestellt, im zweiten Geschoss nur zwei und allein im dritten Geschoss drei Fenster auf.

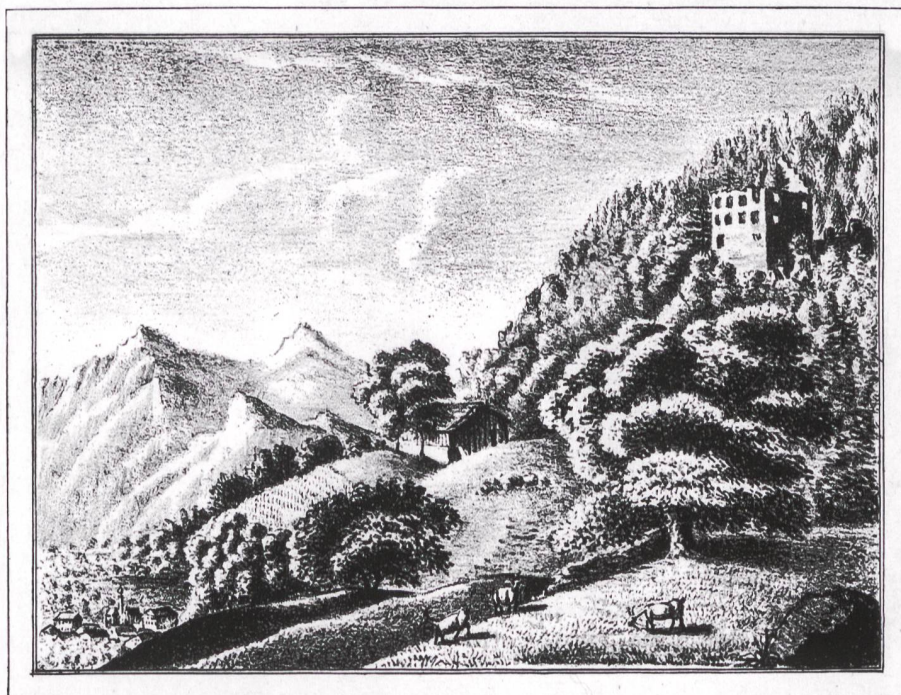
6: Wynegg GR. Die Burg Wynegg mit erhaltenem Stufengiebel im Norden, darunter das zugehörige Gut Wineggreute. Ansicht nach Norden. Stich von Heinrich Kraneck um 1830.

Der Stich von Kraneck zeigt den Zustand der Süd- und Südostfassade der Burganlage Wynegg um 1830 (Abb. 6). Das Dachwerk ist mit Ausnahme des östlichen Teils des Stufengiebels nicht mehr vorhanden. Die Fensteranordnung entspricht im Wesentlichen dem archäologischen Befund. Beim grossen, auf Höhe des Kellergeschosses gezeichneten Fenster dürfte es sich um eines der drei kleinen Kellerfenster handeln, das darunter ausgebrochene Mauerwerk hat Kraneck wohl irrtümlicherweise zur Interpretation eines grossen Fensters verleitet. Das mittlere Kellerfenster ist, wie es auch der untersuchte Befund nahelegt, zu diesem Zeitpunkt zugemauert, das südöstliche hingegen stets offen geblieben.

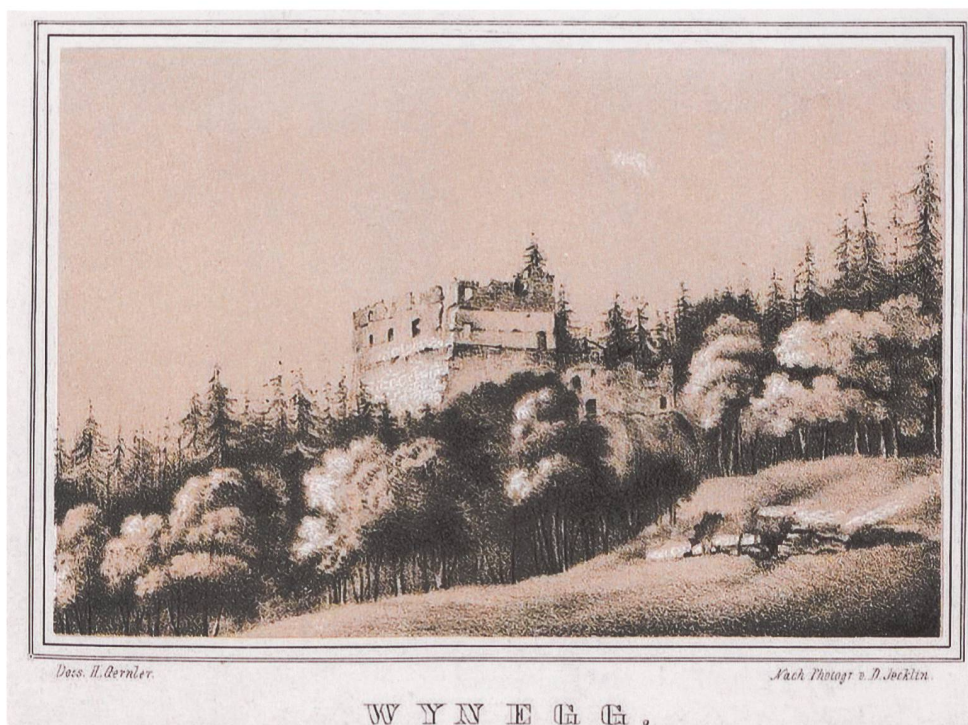
7: Wynegg GR. Zeichnung von Karl Heinrich Gernler um 1870, Ansicht nach Norden.

Bei der um 1870 angefertigten Zeichnung des Kunstmalers Karl Heinrich Gernler (Abb. 7) sind entsprechend dem archäologischen Befund die Fensterreihen korrekt wiedergegeben. Deutlich erkennbar sind der Aussenverputz des Erdgeschosses sowie der fortgeschrittene Zerfall der Anlage, gut 100 Jahre nach ihrer Auflassung.

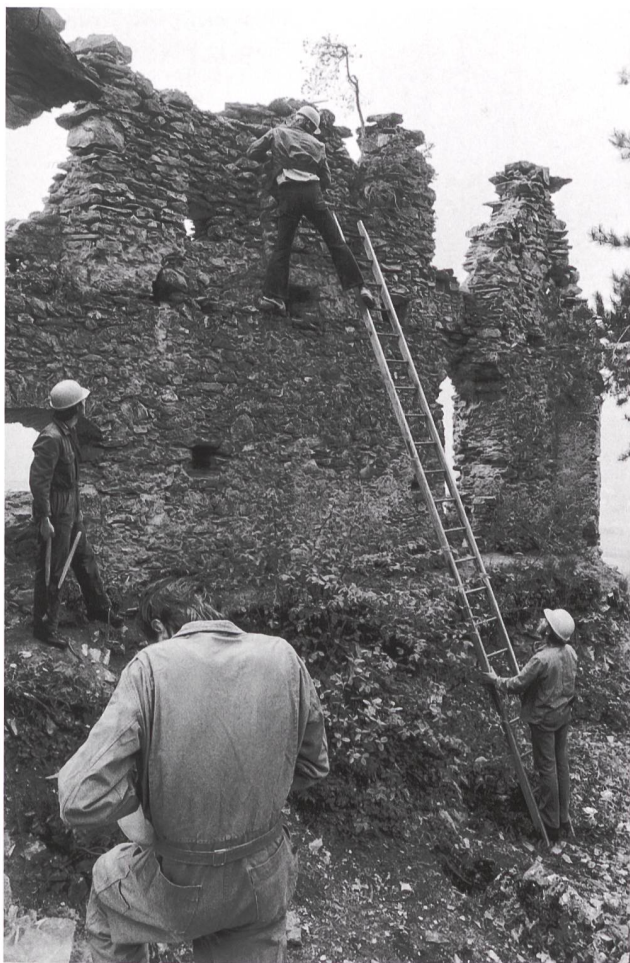
10: Wynegg GR. Erste Freilegungsarbeiten an der Burganlage im Bereich des Palas, Fotografie von Christof Sonderegger 1974.

Fotografische Aufnahmen des 20. Jh., die den Zustand der Ruine vor den ersten Sanierungsarbeiten zeigen, finden sich unter anderem bei Poeschel²⁸ oder dem Archiv der Denkmalpflege Graubünden²⁹. Letztere stammen aus den 1960er Jahren. Im Bildarchiv der ETH finden sich online mehrere Fotografien der Sanierung aus dem Jahr 1974 (Abb. 10).³⁰

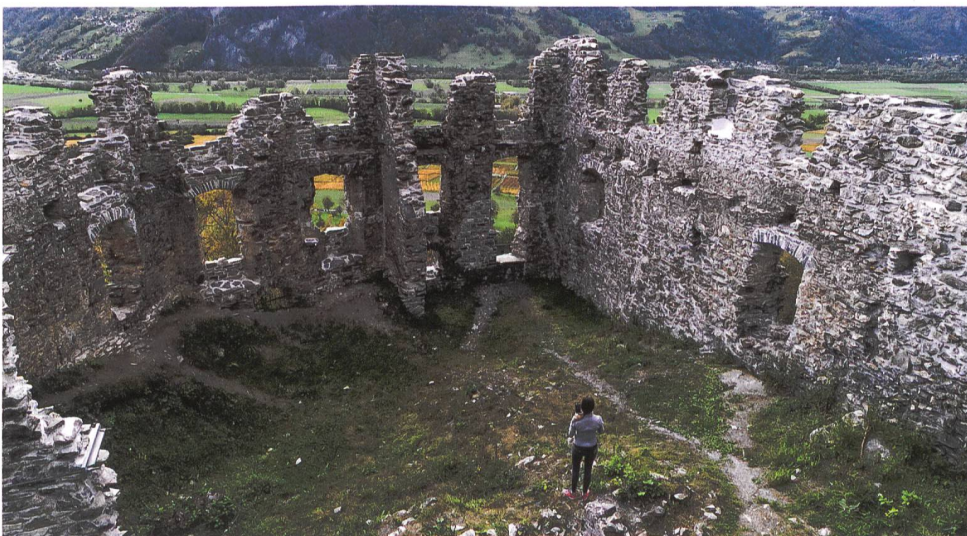
19: Wynegg GR. Übersichtsaufnahme Palas nach Sanierung, Sek M5, M6, M8, M9, nach Süden. Phase 7, Ausbau der Anlage durch Johannes Guler (Aufnahme 23.10.2019).

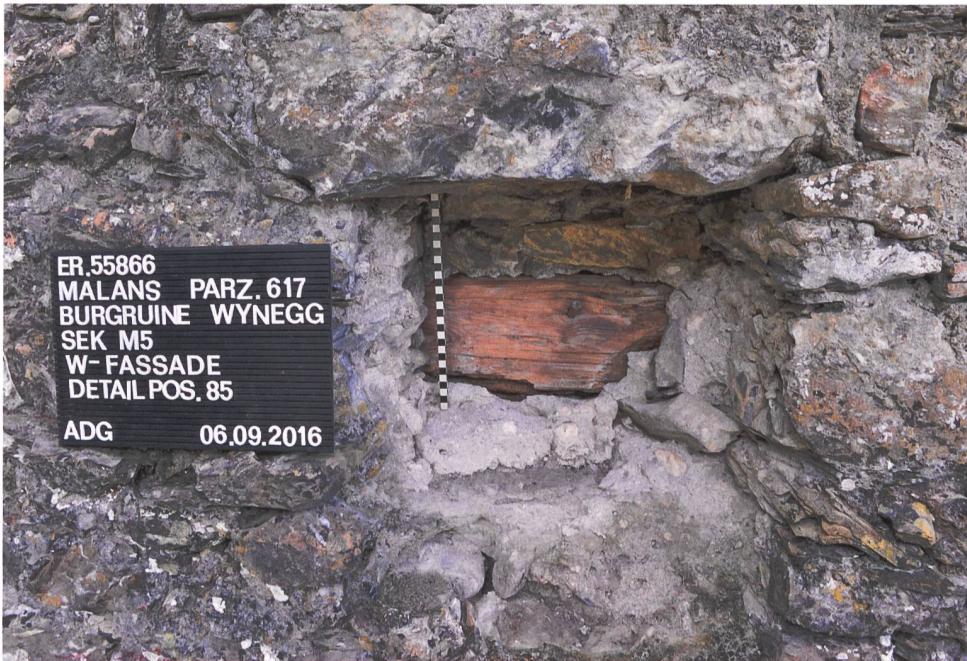
25: Wynegg GR. Sek M5, Ostansicht. Detailaufnahme eines Armierungsholzes, einsehbar im rückwärtigen Bereich eines Balkenauf-lagers des 1. Obergeschosses (Aufnahme 9.6.2016).

Mauerwerk eingelassen und mittels Eisenklammern zusammengehalten wurden (Abb. 25). Ebenfalls in die Westwand Sek M9 eingelassen ist eine Nische für einen Wandschrank (Masse 0,64 × 0,85 m, Tiefe 0,42 m). In der Ostwand Sek M5 hat sich die abgeschrägte Wand eines Kaminfangs mit einem Rauchloch erhalten. Die von Rahn noch beobachtete Konsole des Kaminhutes hat sich
