# Kurzberichte

Zeitschrift: **Mittelalter : Zeitschrift des Schweizerischen Burgenvereins =  
Moyen Age : revue de l'Association Suisse Châteaux Forts =  
Medioevo : rivista dell'Associazione Svizzera dei Castelli = Temp  
medieval : rivista da l'Associazion Svizra da Chastels**

Band (Jahr): **24 (2019)**

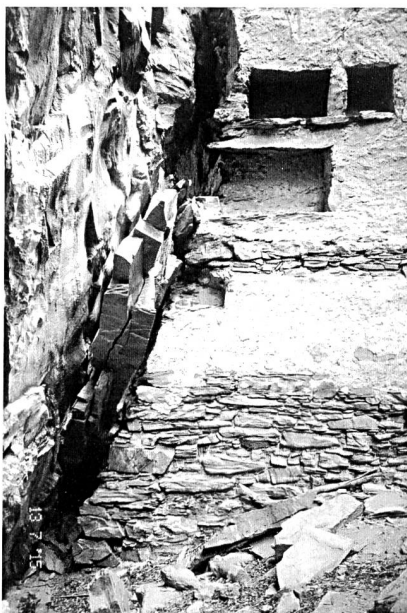
geben. Nun wurde 2018 eine erste kleine, aber wichtige Verbesserung erreicht: Felsplatten, die sich von der Felswand gelöst hatten und durch weitere Bewegung das Burgpfaffenhaus zu zerstören drohten, wurden von Baumeister H. Thöny entfernt. Weitere Sicherungsmassnahmen sind im Gespräch, so vor allem der westliche Mauerabbruch des Wohnbaues. In diesem Bereich wurde bereits 1986 ein labiler Fenstersturz, von dem grössere Bauteile abhängen, durch Galliard/Högl gesichert. Der Zerfall an der Abbruchkante, vorangetrieben durch das an dieser Stelle vom Felsüberhang abtropfende Wasser, geht aber weiter.

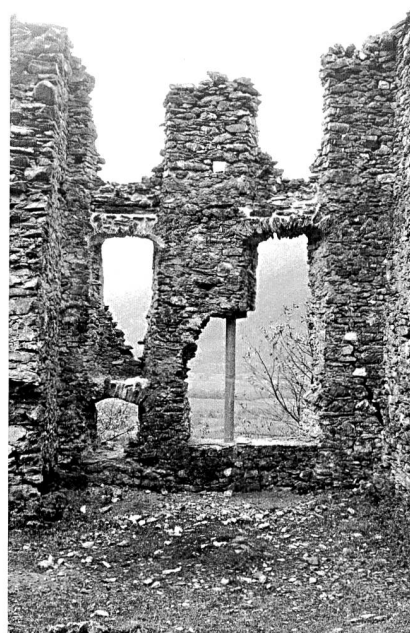
rend die schlanken, von hohen Fensterreihen durchbrochenen Mauern über dem Innenniveau barocker Bestand sind, welcher das heutige Bild vor allem prägt. Dieses Mauerwerk ist kleinteilig und von feinkörnigem, oft wenig festem Mörtel gebunden, weshalb die Mauerkrone durch Verwitterung in merklichem Tempo fortschreitend abgetragen wurden. In der westlichen Ecke der Anlage sind ausserdem zwei vertikale Risse vorhanden, welche ein anfänglich unbekanntes Fundationsproblem anzeigten. Finanziert aus dem ersten regierungsrätlichen «Burgenbeschluss», konnte 2008 als Notsicherung an dieser Stelle eine Pendelstütze eingesetzt werden (Projekt P. und L. Högl, Ausführung Galliard Bau AG, M. Galliard). Diese war so konzipiert, dass sie den zwei Fensterachsen breiten Fassadenteil, dessen Einsturz sich abzeichnete, stützte und gleichzeitig die Mauerwerksverformung in den beiden Rissen mitvollziehen konnte. Ausserdem wurde das Stützelement so dimensioniert und eingefügt, dass es deutlich den Eindruck einer Krücke erweckte. Der «hinkende Bote» sollte damit dem Betrachter die Notwendigkeit einer umfangreicheren Konservierungsmassnahme deutlich signalisieren. Eine reale Zustandskontrolle wurde daneben durch einige auf den Rissen angebrachte Mörtelsiegel eingerichtet. Die Ruine musste schliesslich aus Sicherheitsgründen für Besucher gesperrt werden.

- Stützung und Verankerung des verbliebenen Teils der barocken Giebelmauer. Wahrscheinlich wegen des uneinheitlichen Baugrundes auf dem Trümmerfeld des mittelalterlichen Bestandes war ein grosser Teil dieser Wand eingestürzt, die jetzt in einem Überhang endete. Beim Freilegen der Fundamente zeigte sich, dass diese stellenweise tatsächlich ins Leere liefen. Dem Überhang wurde ein stützender Mauerkeil vorgemauert, dem als Auflager ein unterirdischer Bogen gegeben wurde. Der anschliessende Teil der Aussenmauer wurde einbezogen, damit die Ankerstäbe ein solides Auflager fanden.
- An der Westecke mit den beiden Rissen und dem Stützenprovisorium von

2008 zeigte sich ab Gerüst, dass ein Teil des Fundamentfelsens ins Rutschen geraten war, wesentlich wegen dicker Baumwurzeln, die in den stark geschichteten Bündnerschiefer eingedrungen waren. Eine umfangreiche Fellsicherung war deshalb nötig, bestehend aus einem in der Tiefe des Burgfelsens verankerten Betonkragen.

- Die teilweise stark durchfensterten Aussenmauern konnten in üblicher Weise gesichert werden, mit der zurückhaltenden Vermörtelung ausgewitterter Fugen und neuen Mauerkronen, deren Entwässerung wo möglich durch Speier verbessert wurde.
- Abschränkungen in genügend grossem Abstand wurden ausserhalb der hoch aufragenden Mauerecke im Osten und entlang der äusserst labilen Nordfassade eingerichtet.
