Artikel: Bauten des 14.-17. Jahrhunderts in der Altstadt von Steckborn TG

Bauten des 14.–17. Jahrhunderts in der Altstadt von Steckborn TG

von Martin Hübli

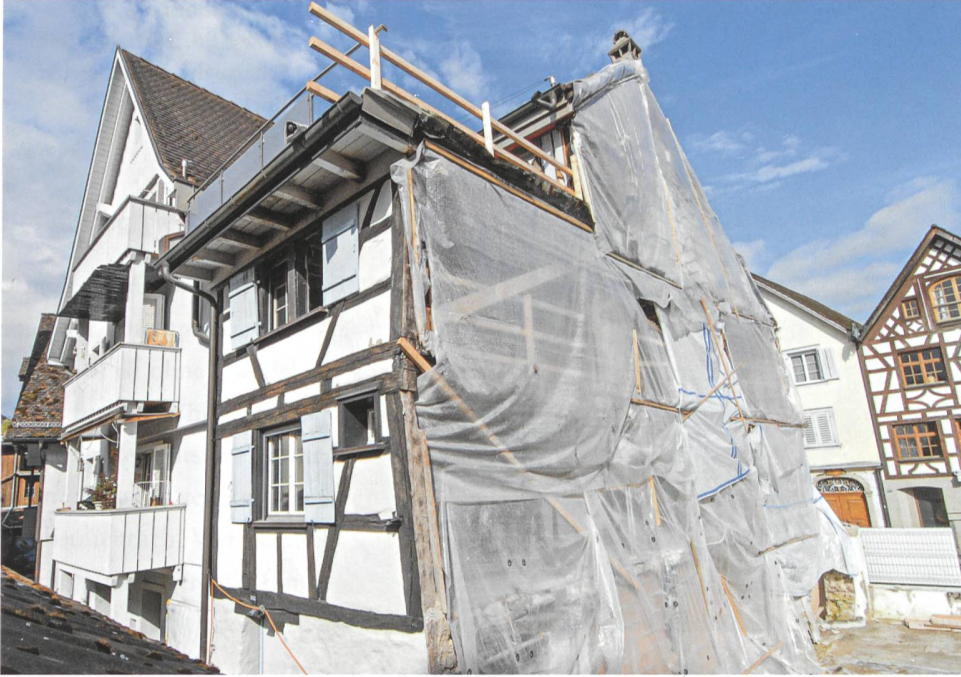
3: Steckborn TG. Seestrasse 105, Südfassade. Teile der Fassade konnten auf 1422 datiert werden.

Es handelt sich um das Haus mit der beim Brand 2015 verlorenen Ostmauer (Abb. 3).⁷ Die Hauptbauphase

dieses Gebäudes liegt im 17. Jh. (um 1633). Teile der südseitigen Riegel-Aussenwand konnten jedoch auf 1422 datiert werden. Vermutlich ursprünglich ein 2-Raumtiefes Riegelhaus, das um 1633 in ein 3-teiliges Gebäude umgebaut wurde, unter Beibehaltung der südlichen Aussenwand aus dem Beginn des 15. Jh.

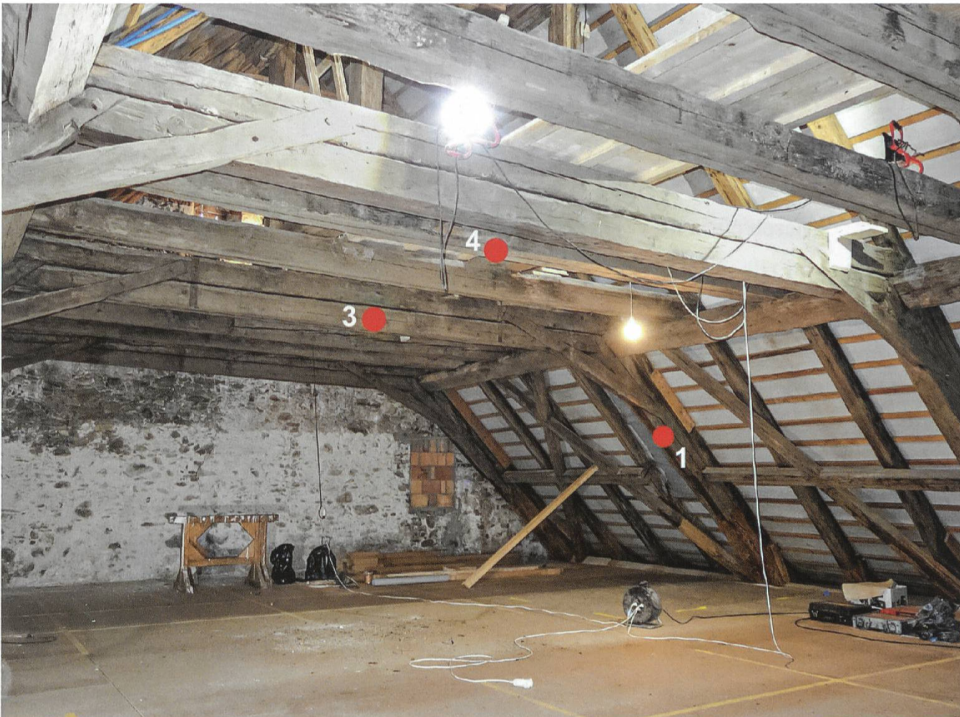
5: Steckborn TG, Kirchgasse 7. Ansicht des liegenden Dachstuhls von 1591/92.

Für dieses Haus zeigen alle Holzproben vom Erdgeschoss bis zum Dachstuhl eine einheitliche Bauphase 1591/92 (Abb. 5).¹⁰ Vor allem der gut erhaltene liegende Dachstuhl ist sehr eindrücklich. Hier verweist das Anbringen der Holznägel auf der Aussenseite des 1. Binders darauf, dass die Aufmauerung der Giebelmauer in Dachbereich erst nach dem Aufrichten des Dachstuhls erfolgte.

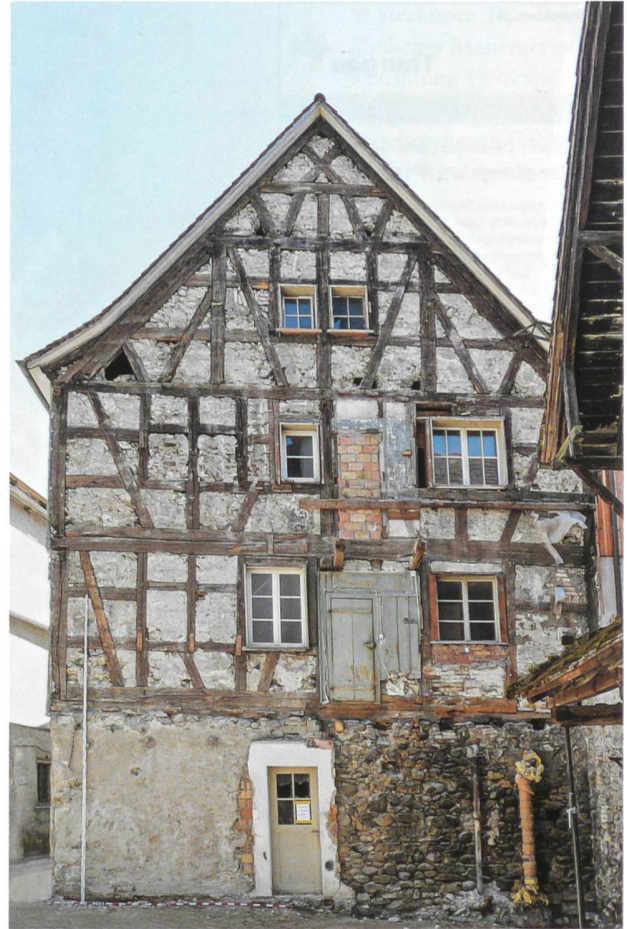
7: Steckborn TG. Seestrasse 84. Nordfassade der Schmitte, datiert 1647/48.

Die «Schmitte/Zeughaus» (Abb. 7)²⁰ ist ebenfalls ein städtischer Bau von 1647/48.²¹ In der Art sehr ähnlich wie beim «Kaufhaus», war im Erdgeschoss ursprünglich das Zeughaus, und in den Obergeschossen befanden sich städtische Wohnungen. Unter dem entfernten Verputz der Nordfassade kam die fast unberührte Riegelfassade von 1648 zum Vorschein, die jedoch beim Umbau 2016 aus isolationstechnischen Gründen wieder zugedeckt wurde. Ähnlich wie an der Seestrasse 82 sind auch hier fast alle Böden, Decken und Riegelwände noch original erhalten und auch der Dachstuhl datiert in die Erbauungszeit des Hauses. Im nördlichen Teil des Erdgeschosses konnte die massive, lagig aus Bollensteinen gemauerte Ostwand des Nachbarhauses Seestrasse 86 dokumentiert werden. Im gleichen Raum ist auch die Kopfsteinpflasterung (Rollierung) des Kellerbodens mit

den markierten Tierlägern noch deutlich erkennbar. Ein richtiges Multifunktions-Haus: vorne Zeughaus, hinten Ställe; in den Obergeschossen Wohnungen und auch ein Teil der Stadtschule war zeitweise in diesem Gebäude untergebracht (siehe Haus- und Grabungsfunde).
