Artikel: Pfäfers SG, Ruine Wartenstein : Dokumentations- und Instandsetzungsarbeiten 2019

Pfäfers SG, Ruine Wartenstein

Dokumentations- und Instandsetzungsarbeiten 2019

von Jakob Obrecht

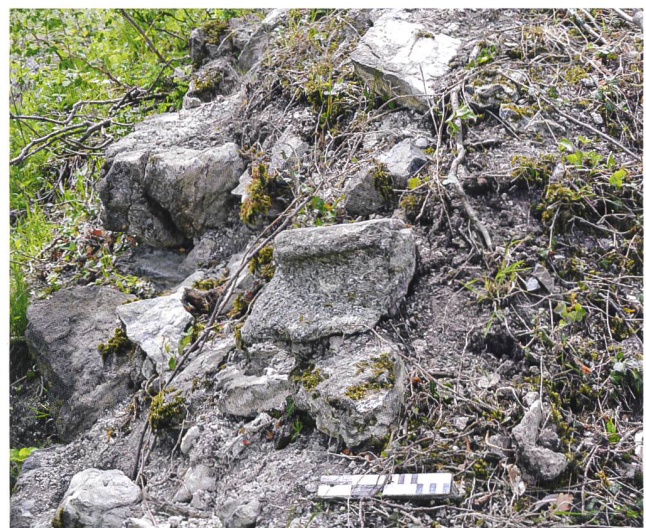
3: Pfäfers SG, Ruine Wartenstein, 2019. Untere Burg, Mauer M207. Säulenkapitell. In der Bildmitte ein in Zweitverwendung in der Mauer M207 vermauertes und während des Zerfalls der Mauer allmählich freigewittertes Fragment eines Säulenkapitells, von Nordosten.

Grossflächige archäologische Untersuchungen waren im Projekt nicht vorgesehen. Bodeneingriffe beschränkten sich auf einige wenige Stellen, wo zur Vorbereitung der Sanierung etwas Schutt weggeräumt werden musste. Der einzig bemerkenswerte Fund kam an einer unerwarteten Stelle zum Vorschein: In der Unteren Burg lag auf der Krone der Mauer M207 das abgewitterte Bruchstück eines Kapitells (Abb. 3). Es muss beim Bau der Mauer in Zweitverwendung eingemauert worden sein.³

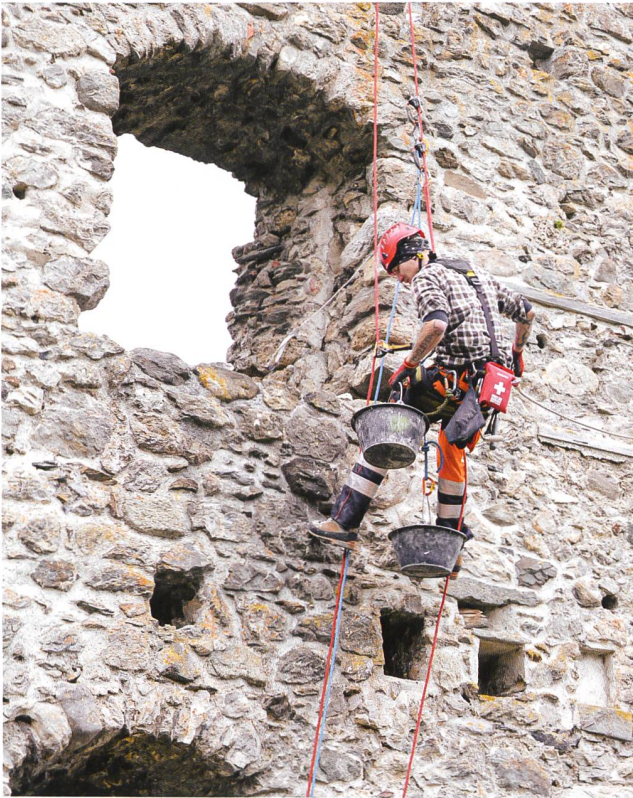
4: Pfäfers SG, Ruine Wartenstein, 2019. Obere Burg, Innenfassade der Mauer M101 des Wohnturms. Der Seilarbeiter repariert eine Schadstelle in ca. vier Metern Höhe, von Südosten.

anlässlich der vorangegangenen Sanierungen vollständig neu ausgefugt hatte, verzichtete man von vornherein auf eine bauarchäologische Untersuchung. Die notwendigen Arbeiten wurden entweder vom Boden aus oder durch Höhenarbeiter (Abb. 4) ausgeführt.

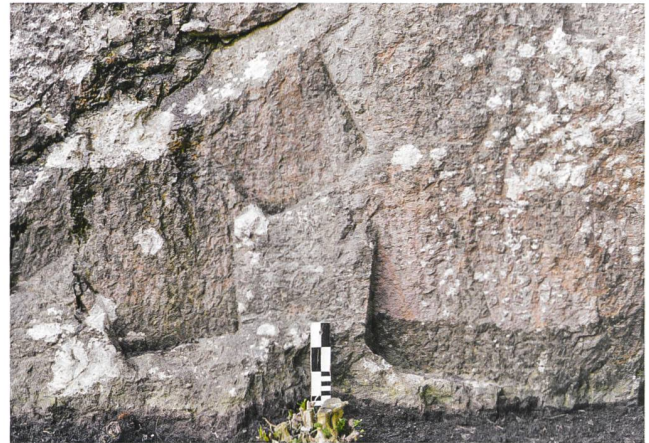
5: Pfäfers SG, Ruine Wartenstein, 2019. Obere Burg, innere Ecke beim Anschluss der Ringmauer an den Wohnturm. Wangen von Keiltaschen in der Felsoberfläche, von Nordwesten. Sie zeigen, wie der anstehende Fels zur Vergrößerung des Innenraums abgearbeitet wurde.

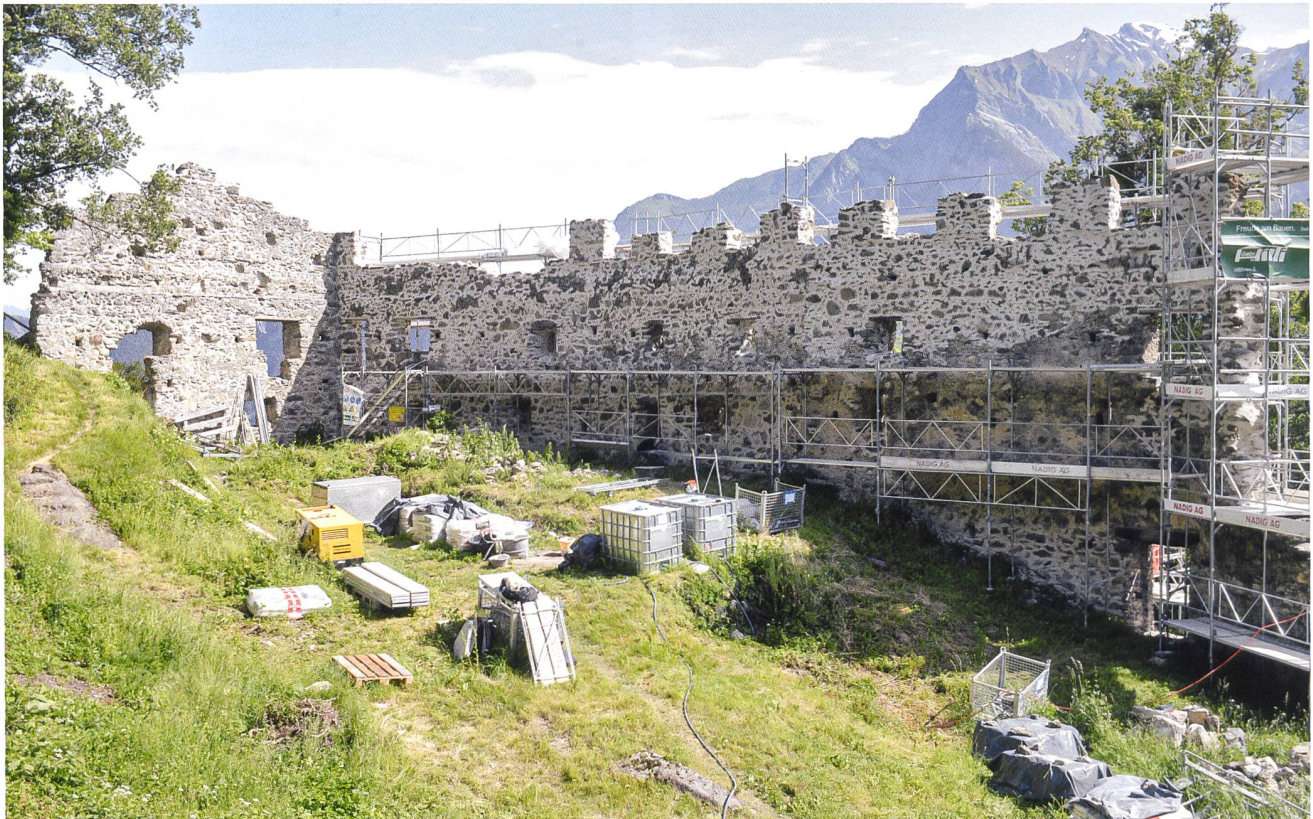
7: Pfäfers SG, Ruine Wartenstein, 2019. Untere Burg, Palas. Blick auf die Baustelle und die auf der Innenseite grösstenteils fertig sanierten Mauern M201–M204, von Süden.

Vom Palas sind noch eine Stirnseite (M201) und die entlang der südwestlichen Grabenkante verlaufende Längsmauer (M202–204) erhalten (Abb. 6 und 7). Zerfallene, rechtwinklig von der Längsmauer abgehende Binnen-

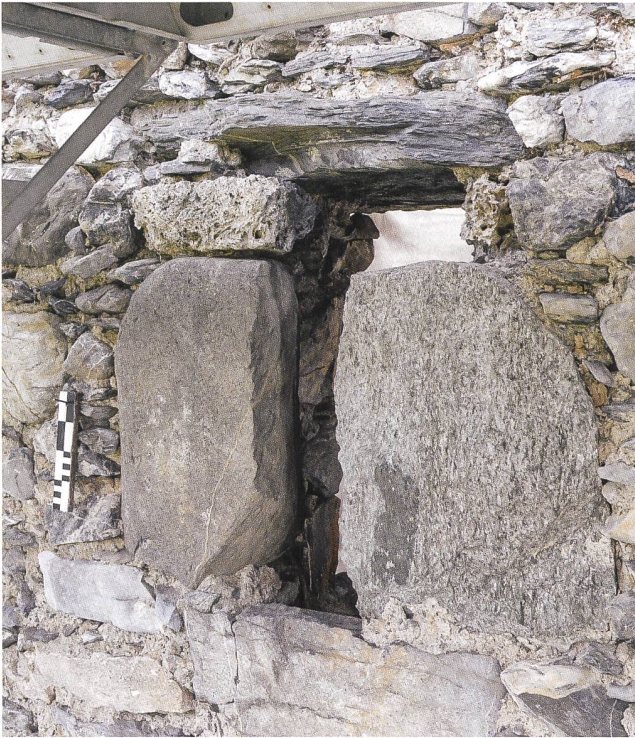
9: Pfäfers SG, Ruine Wartenstein, 2019. Untere Burg, Palas. Mauer M203, Fenster 2.14. Äusseres Fenstergewände aus grob behauenen Steinen von unterschiedlicher Qualität, von Nordosten. Die der Scharte zugewandte Kante der Sandsteinplatte ist grob abgefast. Die unter dem Sturz verbauten Quader sind aus Tuff, wobei der Stein auf der rechten Seite grösstenteils ausgebrochen ist.

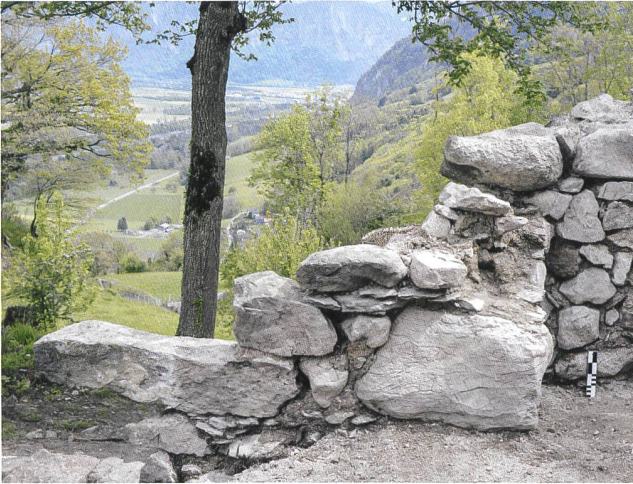
13: Pfäfers SG, Ruine Wartenstein, 2019. Untere Burg, Tor, von Südosten. Der auf dem Bild weit auskragende lange Stein links unten könnte Teil des südwestlichen Torgewändes gewesen sein. Die lediglich 70 cm breite Ringmauer M207 ist neben dem Tordurchgang gegen innen um 60 cm verstärkt, auf einer Länge von knapp 2 m.

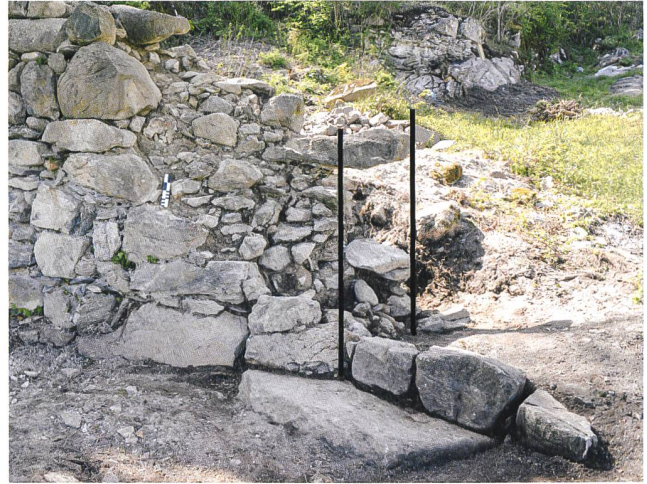
14: Pfäfers SG, Ruine Wartenstein, 2019. Untere Burg, Tor, von Osten. Die senkrechten Linien markieren die möglichen Positionen der Ecken der südwestlichen Türleibung.

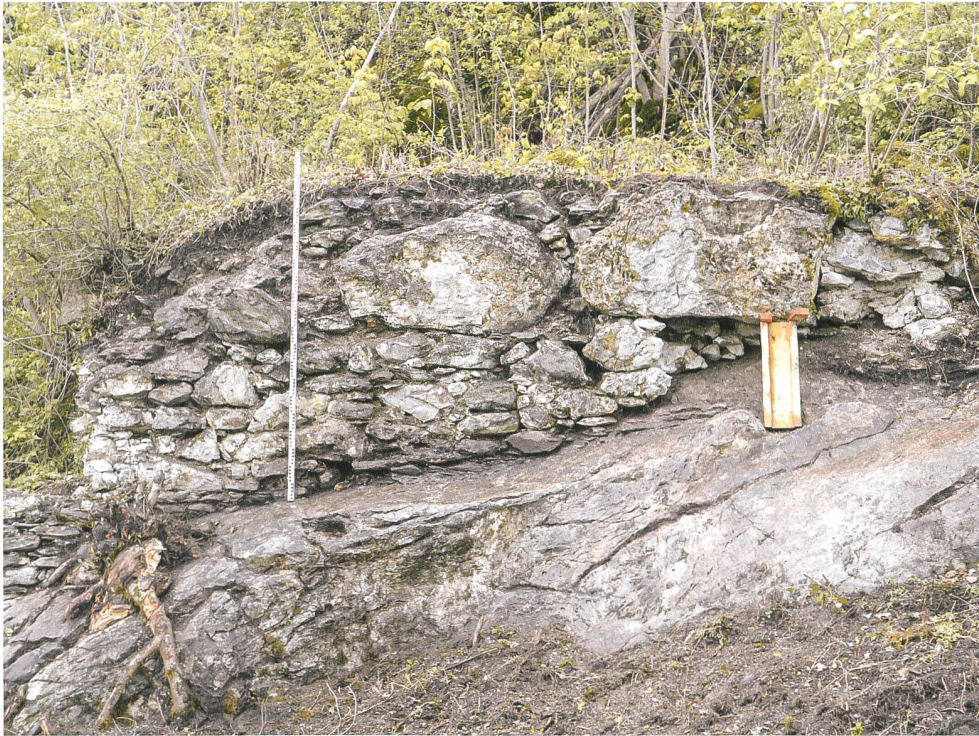
16: Pfäfers SG, Ruine Wartenstein, 2019. Untere Burg, Mauer M215. Freigelegte Front der an ihrer Basis aus auffallend grossen Steinen gefügten Mauer, von Nordosten.

Die Mauer M215 gehört zu einem Gebäude, dessen Grundriss (M214–M216) heute unter dichtem Gebüsch versteckt ist. Sie wurde auf einem stark abschüssigen Felsband errichtet und ihre Reste bestehen teilweise aus auffallend grossen Steinen (Abb. 16). Der Mauerzug drohte auf den Weg abzustürzen, der die Untere mit der Oberen Burg verbindet und musste deshalb 2019 dringend in Stand gestellt werden.

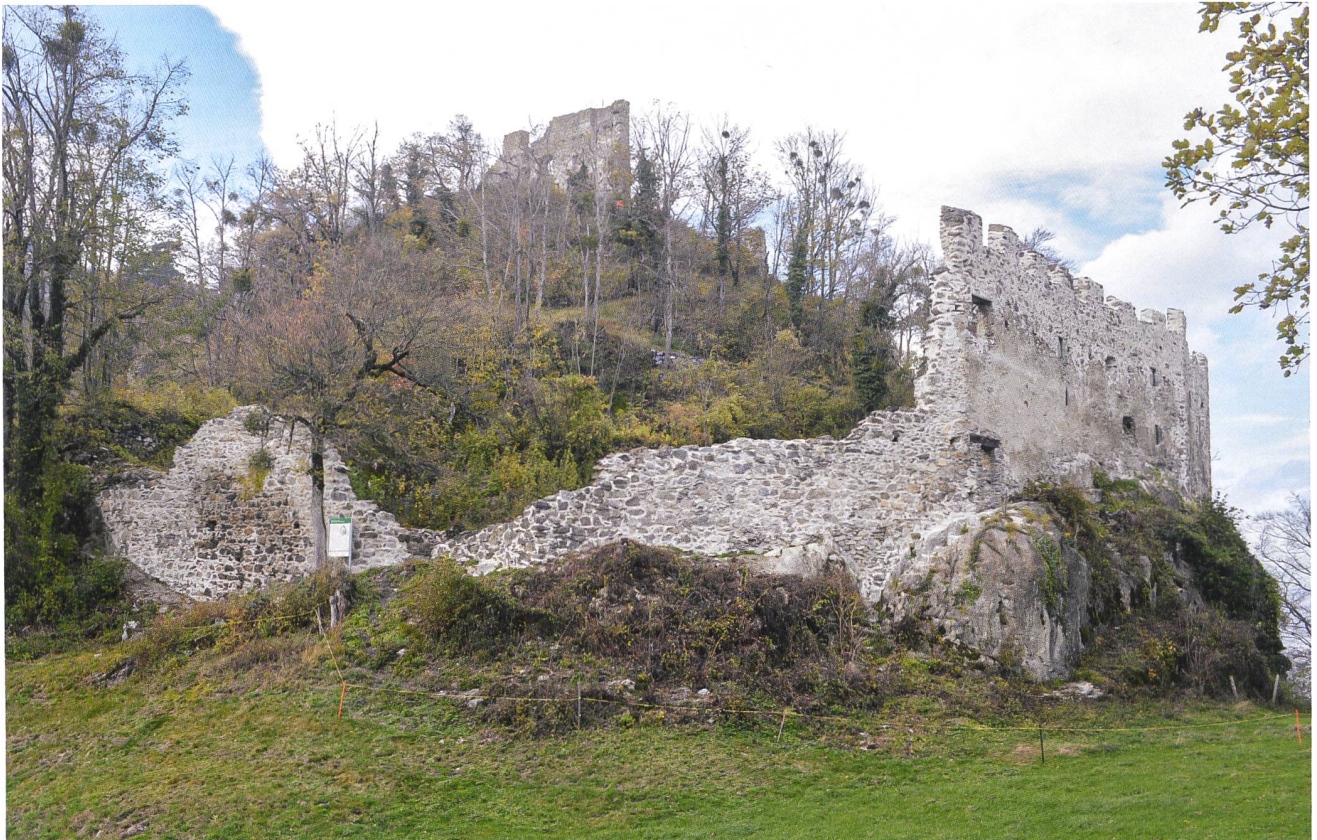
17: Pfäfers SG, Ruine Wartenstein, 2019. Gesamtanlage, von Südosten. Im Hintergrund die Obere Burg, darunter die frisch in Stand gestellte Untere Burg.
