Kühmatt (Blatten/Lötschen VS) 2019 - eine spätmittelalterliche Siedlung und ihr Verschwinden : archäologische Untersuchung eines Dauersiedlungsplatzes im Alpenraum

Autor(en): **Obrecht, Jakob / Bellwald, Werner / Marti-Grädel, Elisabeth**

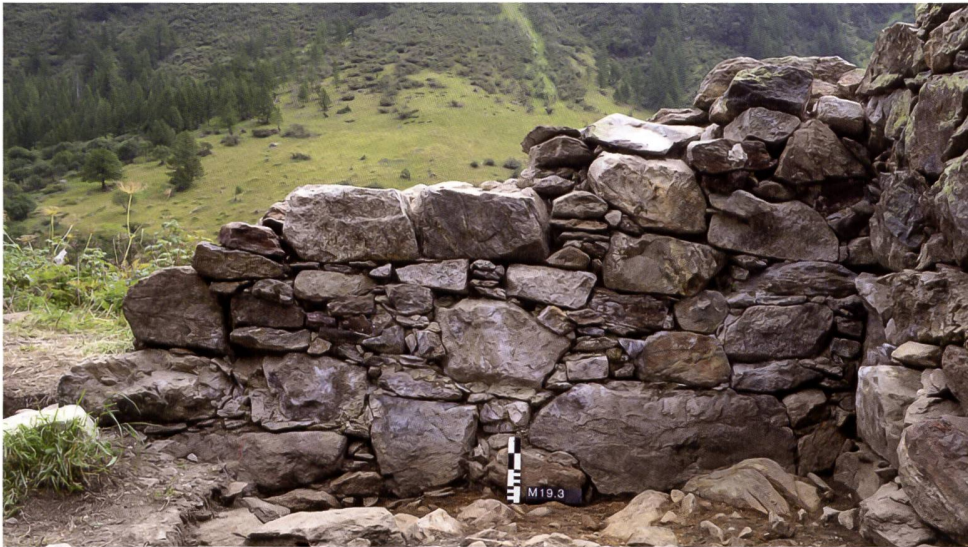
13: Blatten (Lötschen) VS, Kühmatt 2019. Haus H19, Mauer M19.3, Innenansicht, von Nordwesten. Die Struktur des vermörtelten Mauerwerks unterscheidet sich mit seinen ausgedickten Fugen deutlich von den übrigen, trocken aufgeschichteten Mauern des Gebäudes.

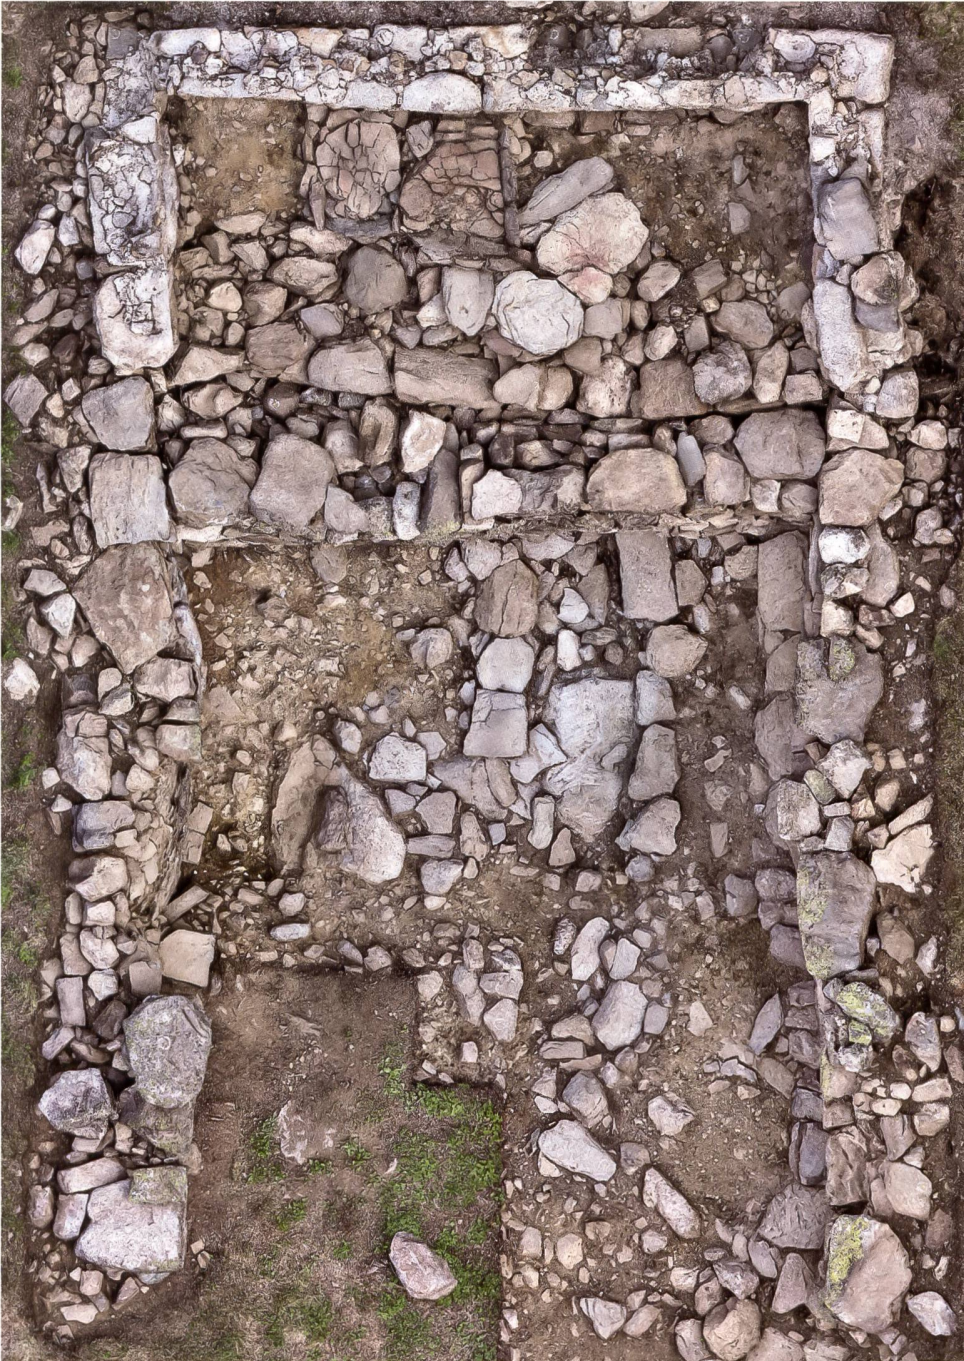
22: Blatten (Lötschen) VS, Kühmatt 2019. Haus H24, Orthofoto.

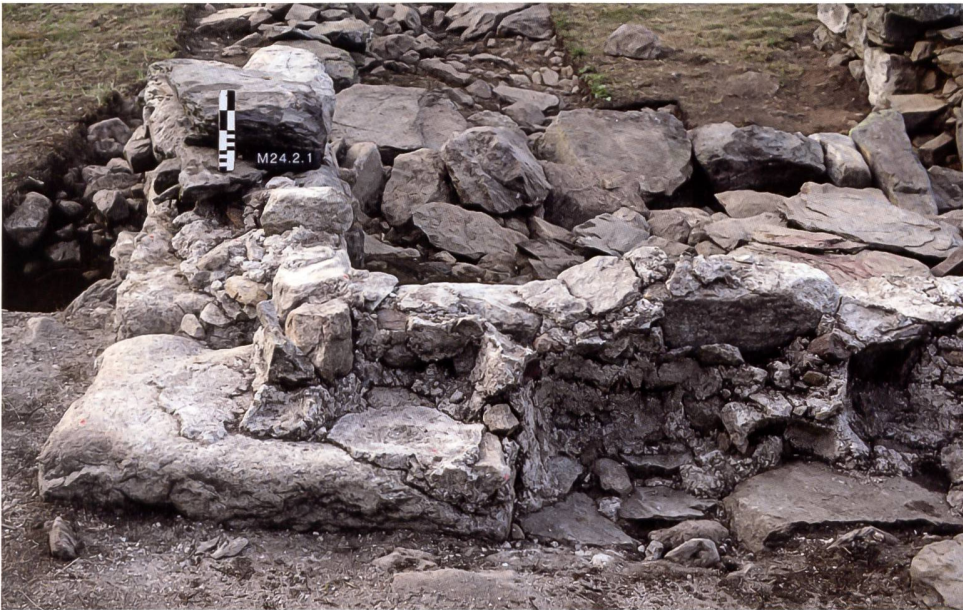
25: Blatten (Lötschen) VS, Kühmatt 2019. Haus H24, M24.2-1/Ecke M24.1, von Nordwesten. Mauerkronen mit den Negativen der ausgebrochenen weissen Amphibolit-Gerölle.

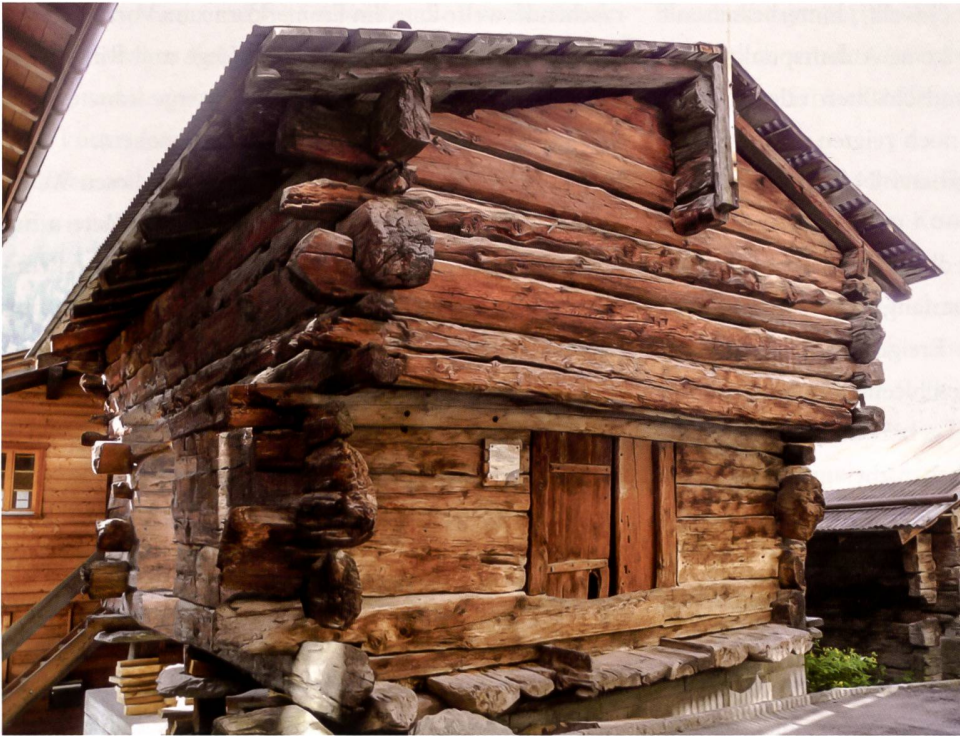
39: Rotigostadel in Ferden (Innenmasse 4,1 × 4,5 m), Parzelle GIS Nr. 420 (Foto 2018).

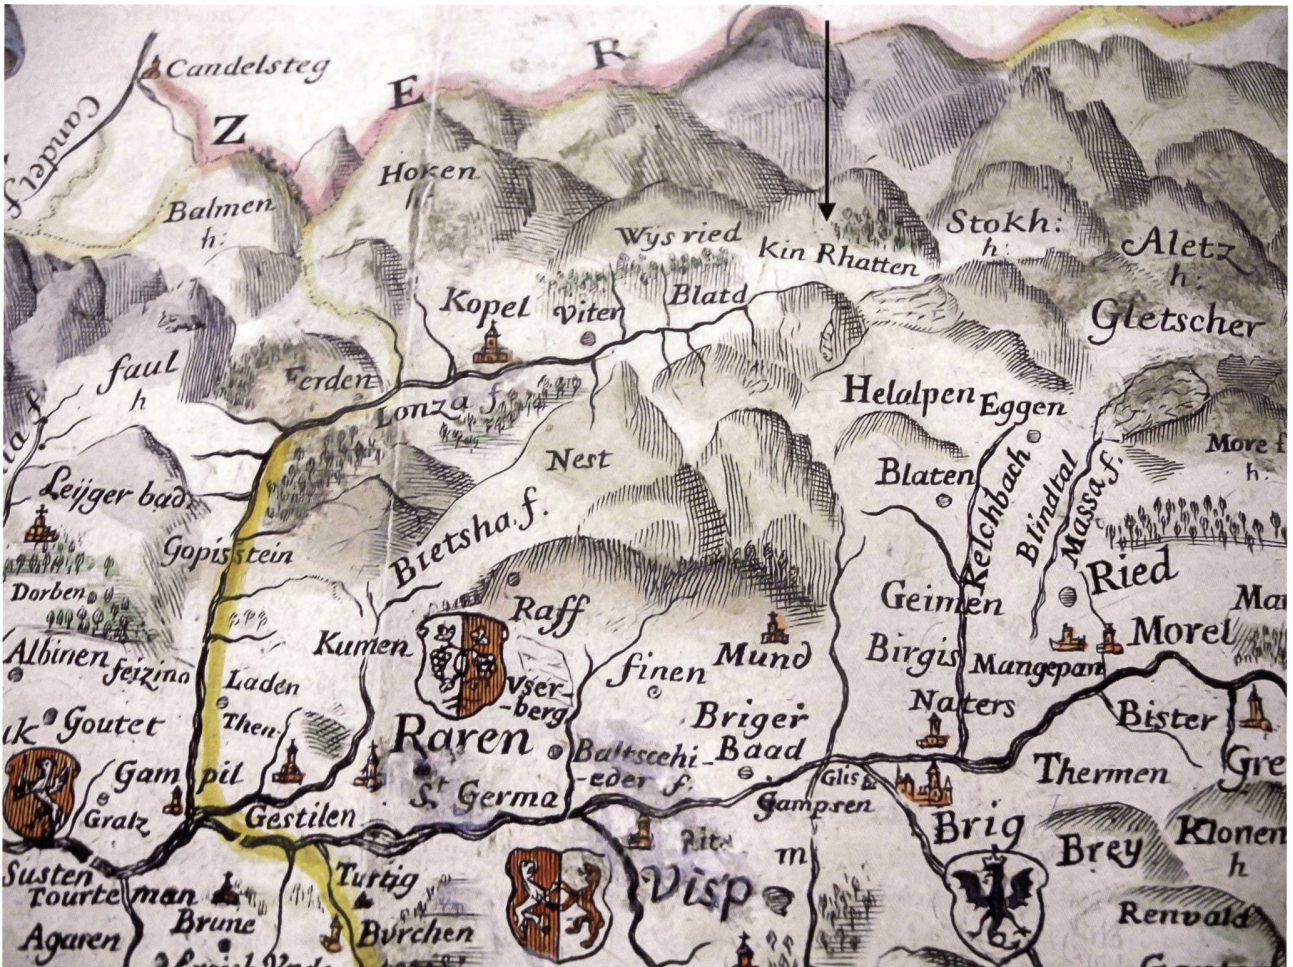
41: Blatten (Lötschen) VS, Kühmatt 2019. Noch auf der Karte von A. Lambien 1682, gestochen von M. Ogier in Lyon 1709 ist das (wie andere Orte auch) in abenteuerlicher Namensschreibung erfasste Kühmatt bzw. Kin Rhatten wie ein Dorf dargestellt.

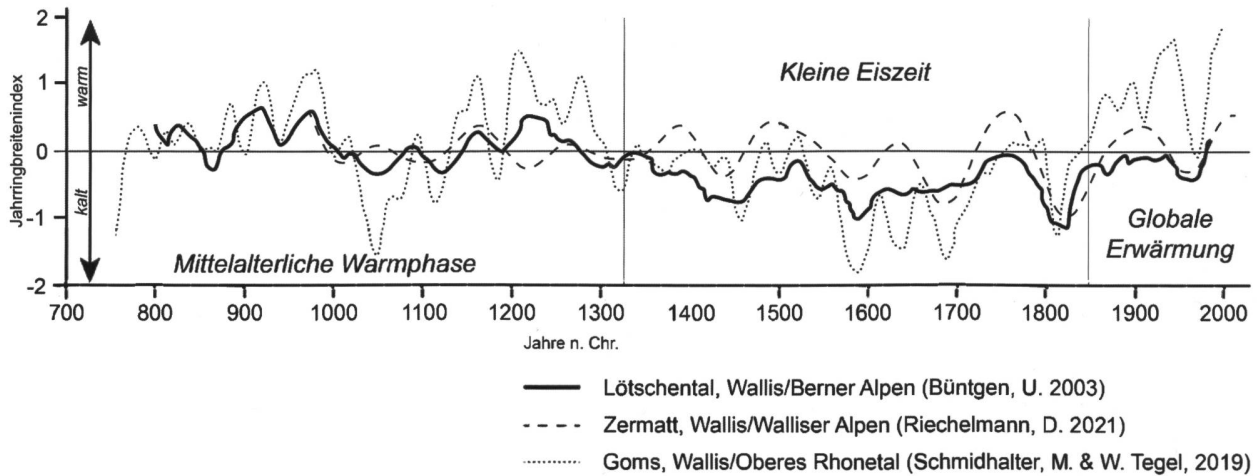
44: Blatten (Lötschen) VS, Kühmatt 2019. Drei Klimakurven aus der Region, die trotz unterschiedlichem Wissensstand und verschiedenen Methoden den Einbruch der Kleinen Eiszeit anzeigen.
