# **Giswil, Am Kaiserstuhl: ein Siedlungsplatz im Wandel : Gruben, Wohnhaus und Kalkbrennofen am Brünigsaumweg zwischen Mittelalter und Frühneuzeit**

Autor(en): **Mauer, Christian auf der / Cuipers, Alissa**

Zeitschrift: **Mittelalter : Zeitschrift des Schweizerischen Burgenvereins = Moyen Age : revue de l'Association Suisse Châteaux Forts = Medioevo : rivista dell'Associazione Svizzera dei Castelli = Temp medieval : rivista da l'Associazion Svizra da Chastels**

Band (Jahr): **26 (2021)**

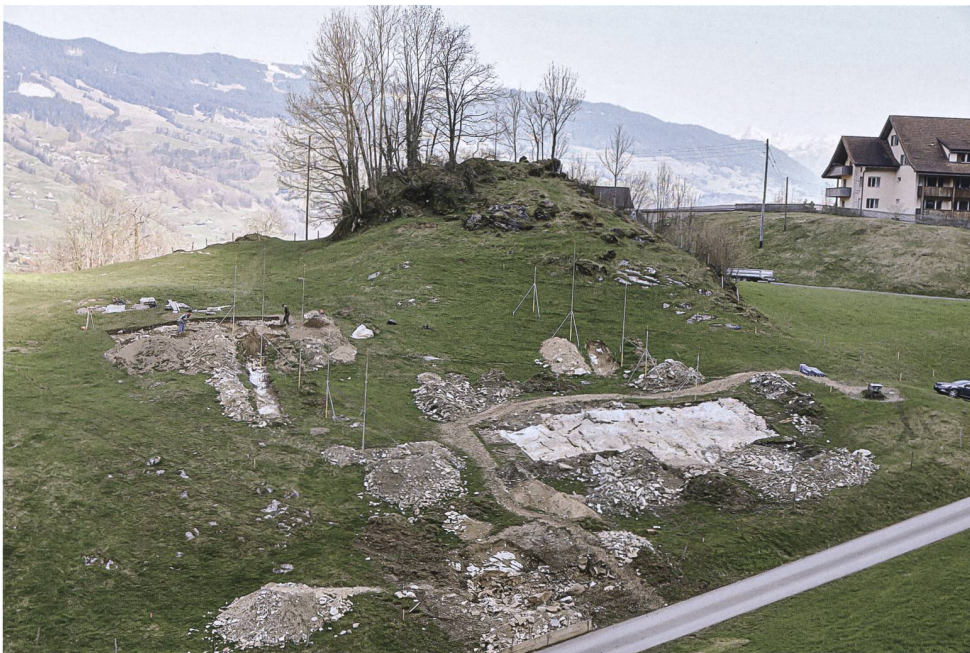
3: Giswil OW, Schüttung Landhaus 2019/2020, 111.B. Übersicht über die untersuchten Flächen im abfallenden Gelände. Blickrichtung Norden.

archäologischen Grabungen allerdings keine direkten Belege geliefert haben. Die jüngeren, neuzeitlichen Siedlungsreste befinden sich dagegen weiter südöstlich am Südhang derselben Geländekuppe (F10–21, Abb. 2 und Abb. 3). Die an dieser Stelle entdeckten Fundamente eines grossen frühneuzeitlichen Gebäudes waren umso erstaunlicher, erschien dieser Standort doch als Siedlungsplatz wegen der steilen Hanglage und der fehlenden Sonneneinstrahlung von Anfang November bis Ende Februar weitaus weniger geeignet.

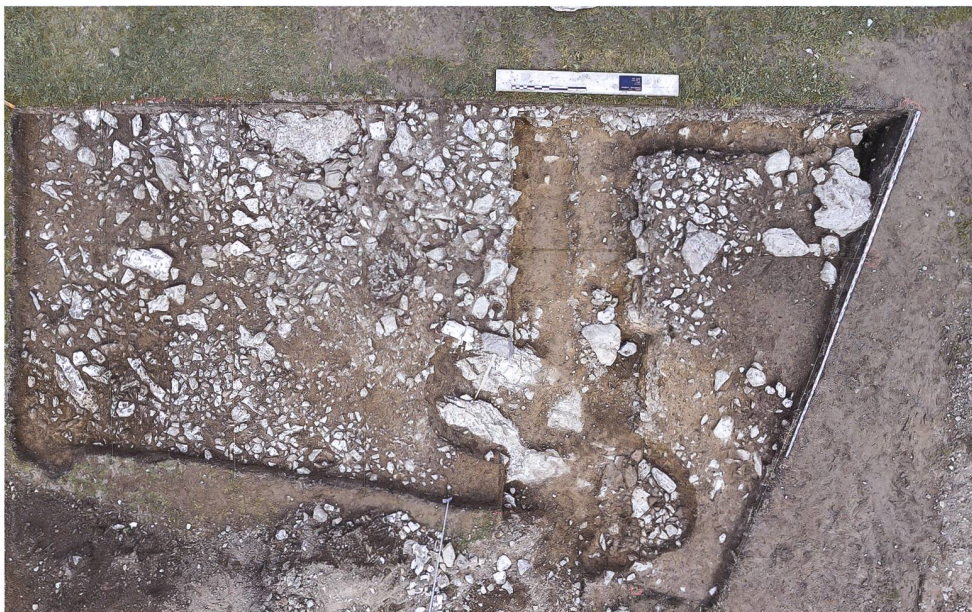
6: Giswil OW, Schüttung Landhaus 2019/2020, 111.B. Feld 22/23. Blick auf die freigelegte Steinplanie im Westen und die angeschnittenen und ausgenommenen Gruben 1 und 2. Blickrichtung Norden.

Etwas weiter östlich befand sich eine weitere Grube (Grube 2), die ebenfalls mit grossen Bruchsteinen verfüllt war, allerdings enthielt sie keine Keramikfragmente. Es konnte nicht abschliessend geklärt werden, ob es sich bei

der Grube 2 allenfalls um die östliche Erweiterung der Grube 1 handeln könnte. Das Fehlen von Keramikfragmenten in der Verfüllung spricht allerdings dagegen. In der nordöstlichen Ecke der Grabungsfläche wurde eine weitere Grube (Grube 3) angeschnitten, die stratigraphisch zu den Gruben 1 und 2 gehören dürfte. Ein Tubusfragment einer Ofenkachel (Katalog, Grube 3, Pos. 168) aus der Grubenverfüllung datiert die Grube frühestens ins 14. Jh.

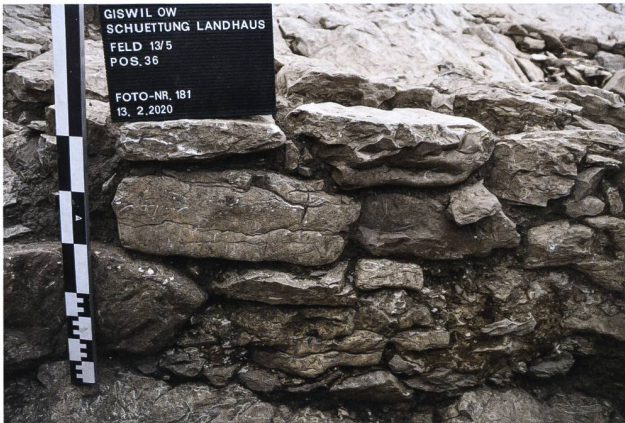
11: Giswil OW, Schüttung Landhaus 2019/2020, 111.B. Feld 13. Maueransicht MR1. Blickrichtung Norden.

Das Mauerwerk des frühneuzeitlichen Gebäudes war zweischalig und bestand aus flachen und zum Teil grob zugehauenen Kalkbruchsteinen. An einigen Stellen waren Reste eines schlecht erhaltenen Kalkmörtels vorhanden. Aufgrund der starken Erosion war der Mörtel bereits an vielen Stellen stark ausgewaschen. Die Mauern waren grundsätzlich sehr heterogen und unregelmässig lagig geschichtet. Die südliche Mauerschale der Südmauer MR1/MR11 und die Westmauer MR10 (vgl. Abb. 7) waren dagegen regelmässiger und auf Sicht gearbeitet (Abb. 11). Die Südmauer MR1/MR11 war mit 80–90 cm deutlich breiter ausgeführt als die anderen Mauern, was vermutlich auf die Lage quer zum Hang und den dadurch höheren Druck der Wandaufbauten zurückzuführen ist. Östlich des Sondierschnitts S4 liess sich die Weiterführung der Südmauer nur noch als schlecht erhaltene MR2 in Form einer unregelmässig vermörtelten Steinsetzung aus Kalkbruchsteinen erkennen. Nun stellt sich allerdings die Frage, wie sich die direkt nördlich an MR2 anliegende Mauer MR6 interpretieren lässt. Möglich wäre, dass es sich bei der Mauer MR6 um die Reste eines etwa 1 m breiten Einbaus

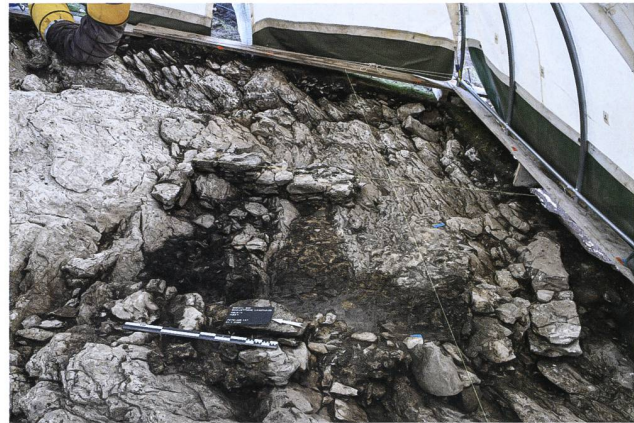
12: Giswil OW, Schüttung Landhaus 2019/2020, 111.B. Feld 11. Blick auf den Raum B mit dem Mörtelboden im Süden und der möglichen Herdstelle im Norden. Blickrichtung Osten.

Der Raum B hatte die Innenmasse von  $2,2 \times 3,5$  m und wurde durch die Mauern MR3/MR4 im Norden, MR5 im Osten, MR2 oder MR6 im Süden und MR7/MR8 im Westen definiert. Der Raum war in eine Nord- und eine Südhälfte zweigeteilt. In der südlichen Raumhälfte befand sich ein glatter und mehrheitlich direkt auf den geschroteten Felsen gestrichener Kalkmörtelboden auf einer absoluten Höhe von 584,3 m ü. M. (Abb. 12). Daran schloss ein etwa 20–30 cm breiter Bereich an, in dem der Fels nicht bearbeitet war. In der nördlichen Raumhälfte, die etwa 10 cm höher lag als die südliche, war der Fels wiederum abgeschrotet. Dort fanden sich Reste von Brandschutt und einige flache Steine, die auf eine ehemalige Herdstelle deuten.<sup>17</sup> Vermutlich besass der Raum B mit MR6 einen an der Südmauer MR2 angelehnten Mauereinbau (siehe Kapitel 4.1.2). Der Zugang zum Raum B befand sich wohl im Osten im Bereich der Fehlstelle der Mauer MR5.

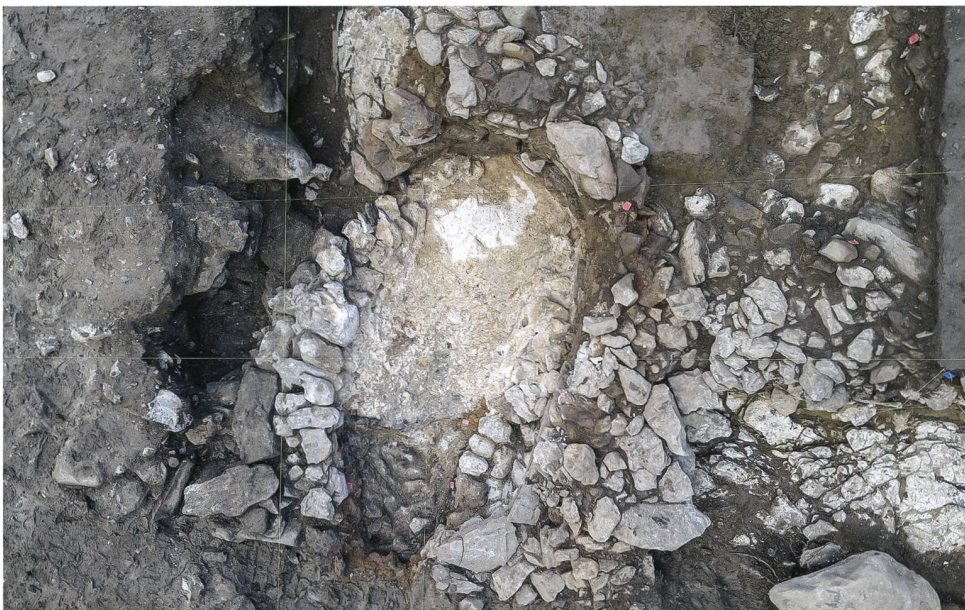
16: Giswil OW, Schüttung Landhaus 2019/2020, 111.B. Feld 6-9. Blick auf den freigelegten Kalkbrennofen.

Der bereits bei Sondierungen im Jahr 2016 entdeckte Kalkbrennofen lag unmittelbar oberhalb der Landstrasse *Am Kaiserstuhl* (Abb. 15). Freigelegt wurden eine äussere, trocken gemauerte Wandung (Mantel) und Reste eines innen verlaufenden Mauerkranzes (innerer Gewölbeansatz und Ofenbank), die beide hangabwärts zur Strasse hin in eine Feueröffnung (Schürloch) mündeten. Es handelt sich um eine ovale, im Durchmesser 3 × 4 m messende, halb in den Felsen eingetiefte Ofenkonstruktion (Abb. 16).

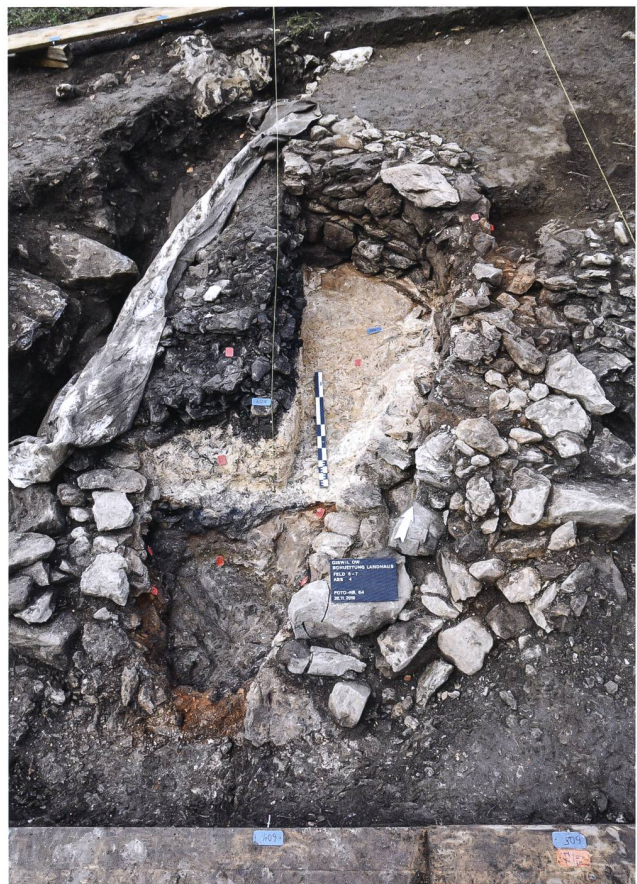
19: Giswil OW, Schüttung Landhaus 2019/2020, 111.B. Feld 6-9. Blick auf den Kalkbrennofen während des Abbaus. Blickrichtung Norden.

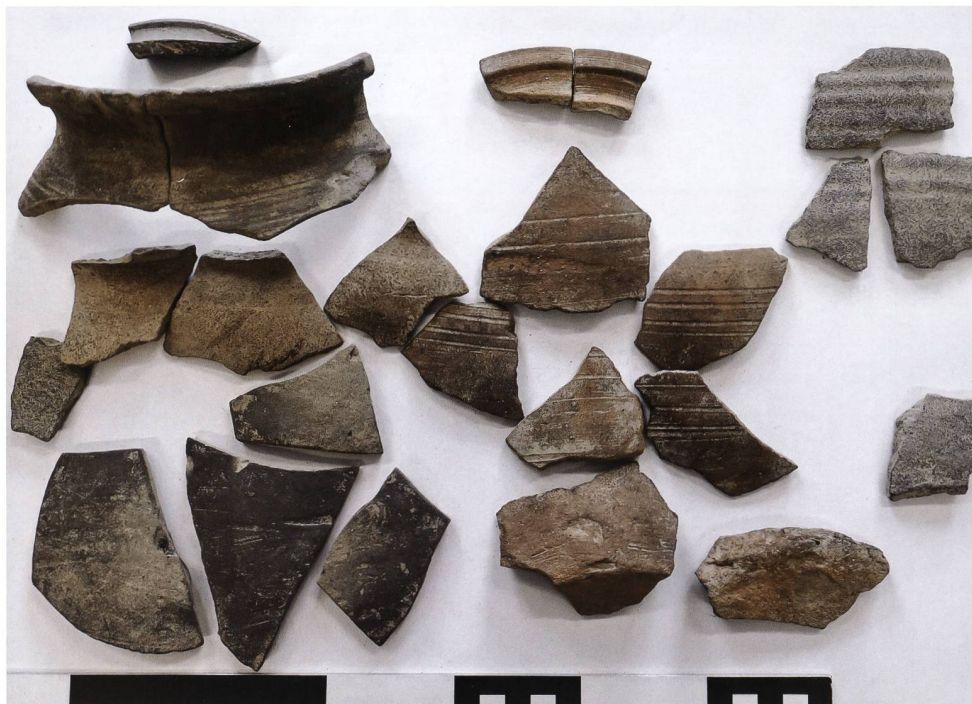
22: Giswil OW, Schüttung Landhaus 2019/2020, 111.B. Fragmente der 4 Kochtöpfe aus Grube 1: Kat. 1 (oben links), Kat. 2 (unterhalb Kat. 1), Kat. 3 (Mitte), Kat. 4 (rechts).

verfüllung mit teilweise grossen Kalkbruchsteinen fanden sich mittelalterliche Keramikfragmente und zahlreiche Knochen, die zumindest einen *terminus post quem* für die Auffüllung der Grube lieferten. Unter den zahlreichen Keramikscherben waren mindestens vier Individuen von Töpfen (Kat. 1–4) vertreten, die in die Zeit um 1300 datiert werden können.
