Die bauhistorische Inventarisierung des Dorfes Muttenz BL

Die bauhistorische Inventarisierung des Dorfes MuttENZ BL

von Anita Springer

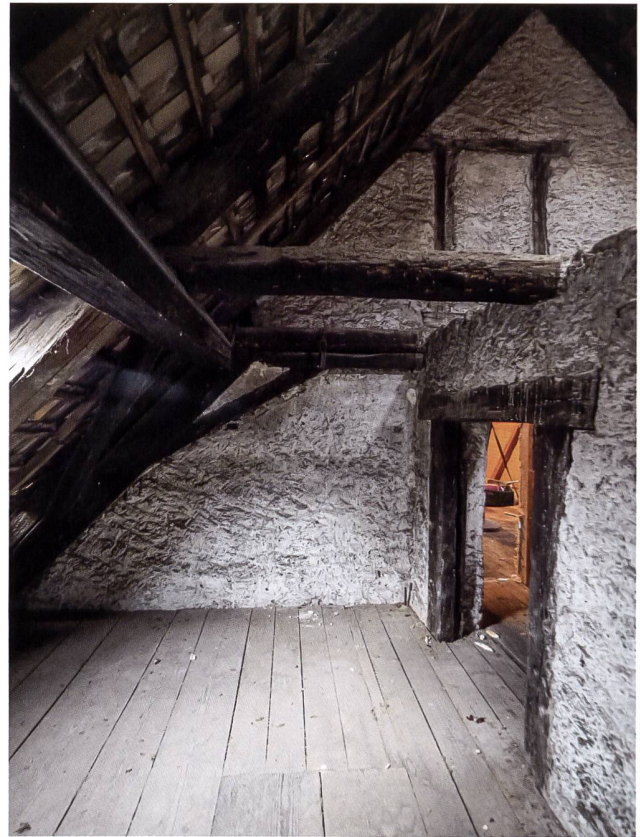
2: Dachraum in einer Liegenschaft in der Baselstrasse. Standort in der einstigen Vorratskammer. Foto 2020.

Element dieser für Muttenz neu definierten Gebäudeart (Abb. 15). Dem Weinbau zuzuschreibende Nutzungen dürfen angenommen werden. Am Bestand nachweisbar ist zumindest die Lagerung von Fässern. Eine Gemeinschaftsnutzung, wie sie für die frühneuzeitlichen Holzspeicher des oberen Baselbiets angenommen wird, darf zumindest für einen Teil der Kellerbauten vermutet werden. Die Vorratshaltung weiterer Güter lässt sich anhand von separaten Kammern im Dachraum mehrfach nachweisen (vgl. Abb. 2).

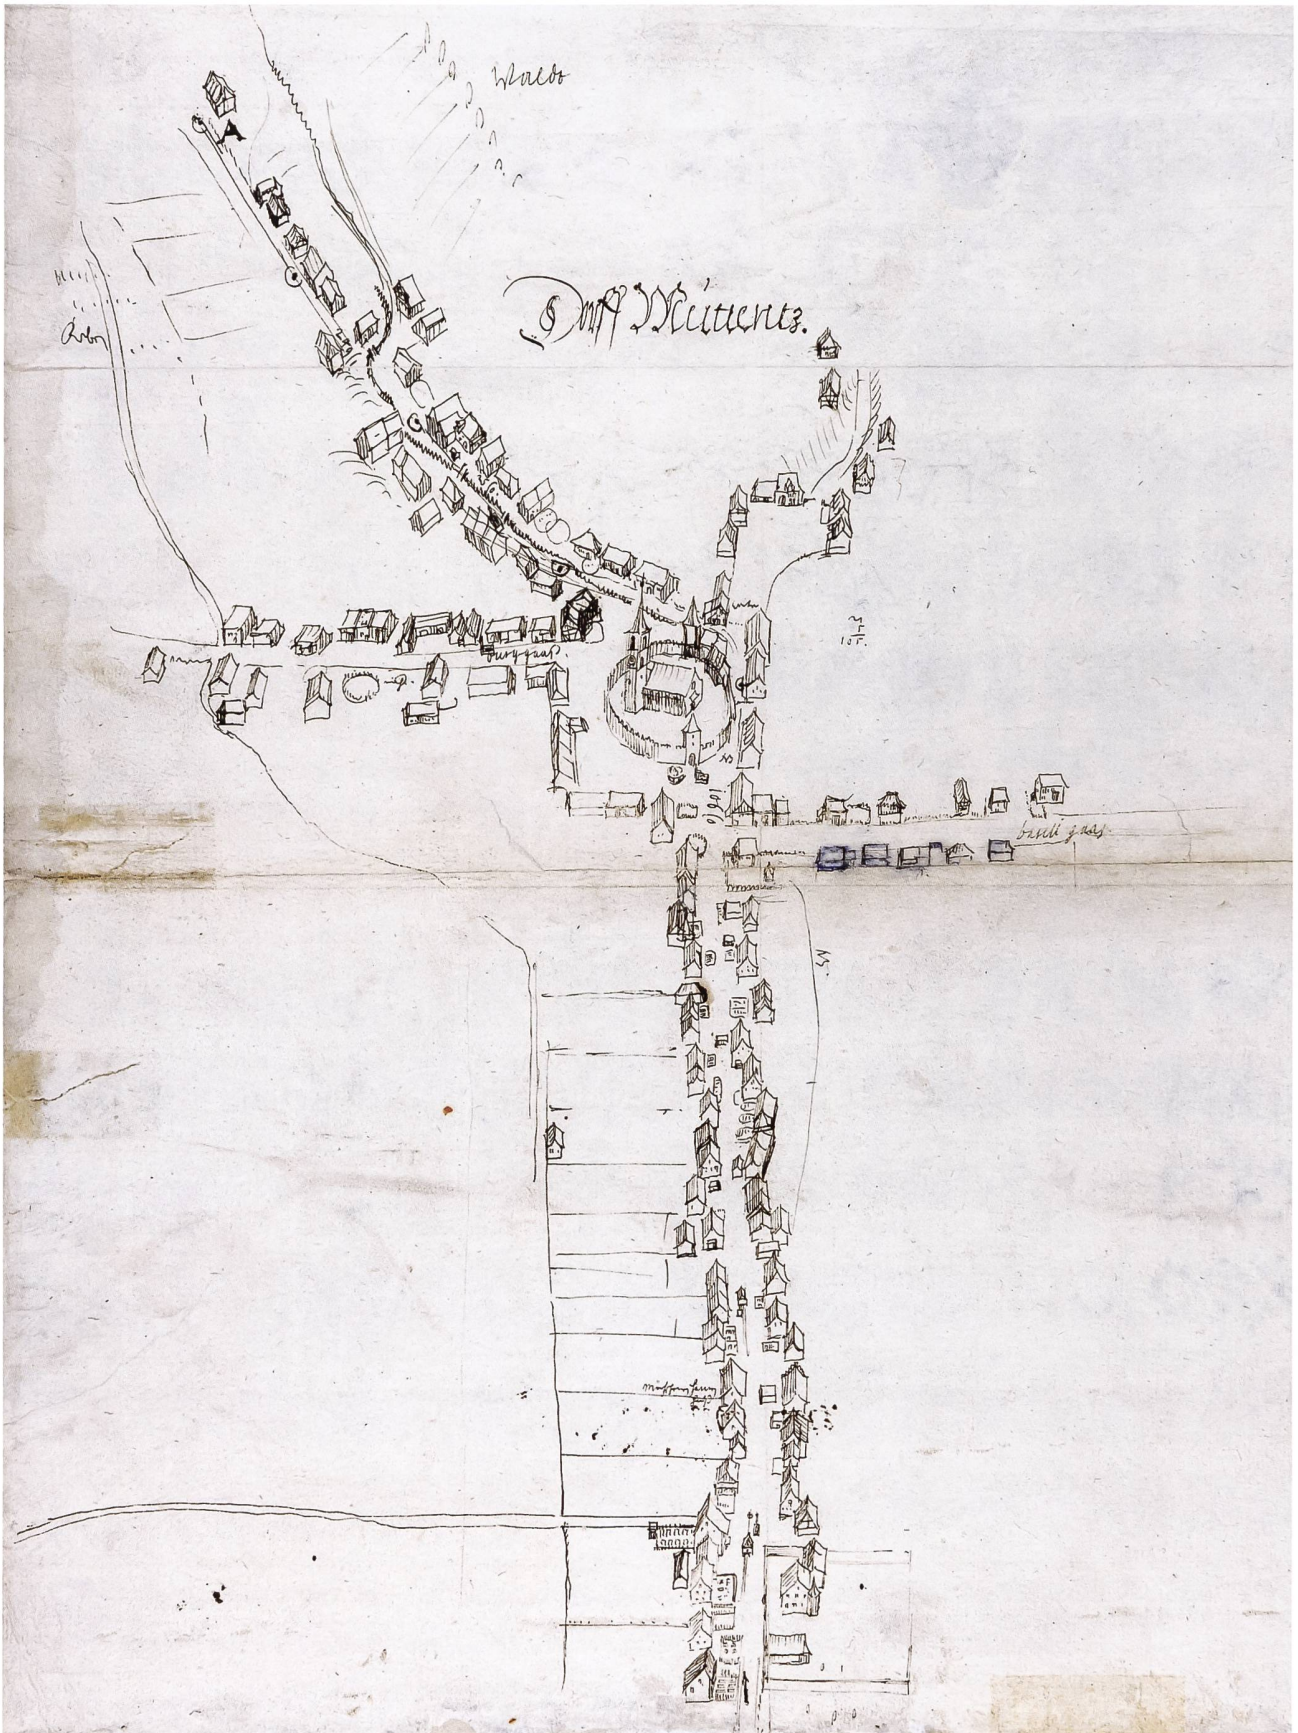
4: Muttentzer Dorfprospekt von Georg Friedrich Meyer, Basel, 1678 (Norden unten).

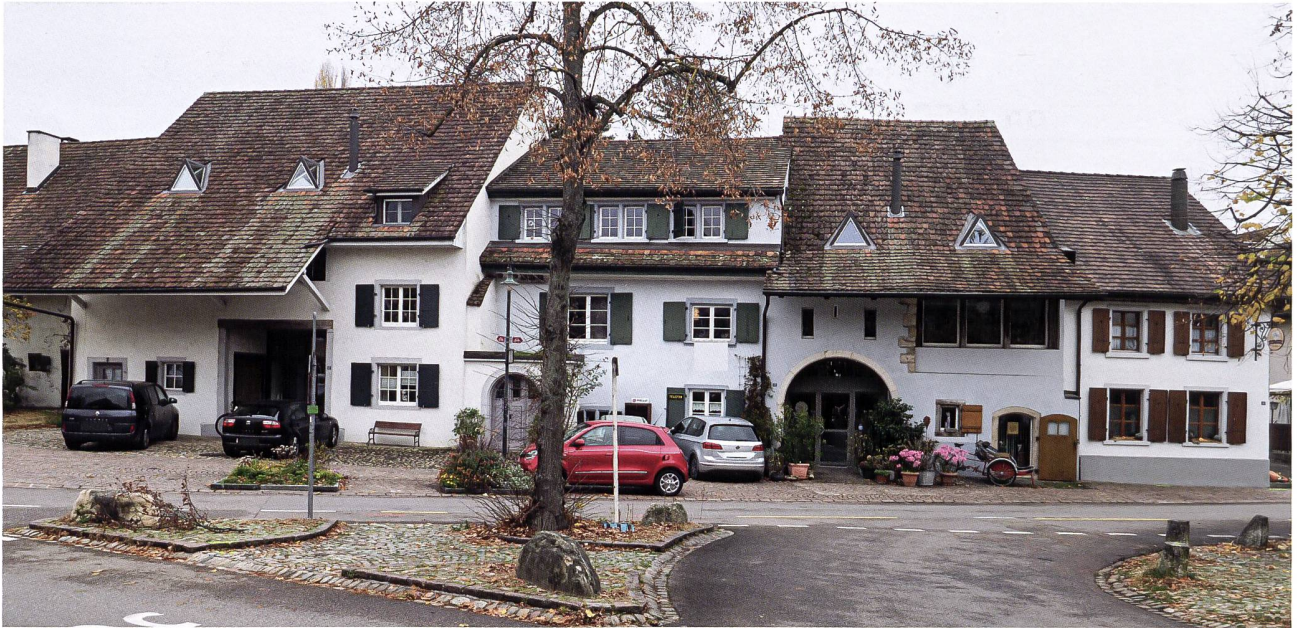
6: Strassenzug am Kirchplatz. Die Häuserzeile ist in sechs grossen Ausbauschritten gewachsen, ausgehend vom Wohnteil des dreiachsigen Bauernhauses links im Bild. Foto 2020.

Heute ist der Dorfkern von MuttENZ geprägt durch eine ländliche Architektur, deren Fassaden den Zeitgeist mehrerer Jahrhunderte spiegeln (Abb. 6). Das Erscheinungsbild des einstigen Bauerndorfes ist noch intakt, wobei die Umbauten der 2. Hälfte des 20. Jh. optisch stark präsent sind. Im Weiteren trägt neben den vielfältigen Freiflächen auch der sternförmige Strassenverlauf um die Wehrkirche, das historische Zentrum, zum heutigen Ortsbild bei (vgl. Abb. 1 und 4).⁷ Die Nähe zur Stadt Basel scheint den Erhalt des historischen Baubestands im Dorfkern im Vergleich zu anderen Baselbieter Dörfern in der Agglomeration substanziell bisher nicht merklich negativ beeinflusst zu haben.

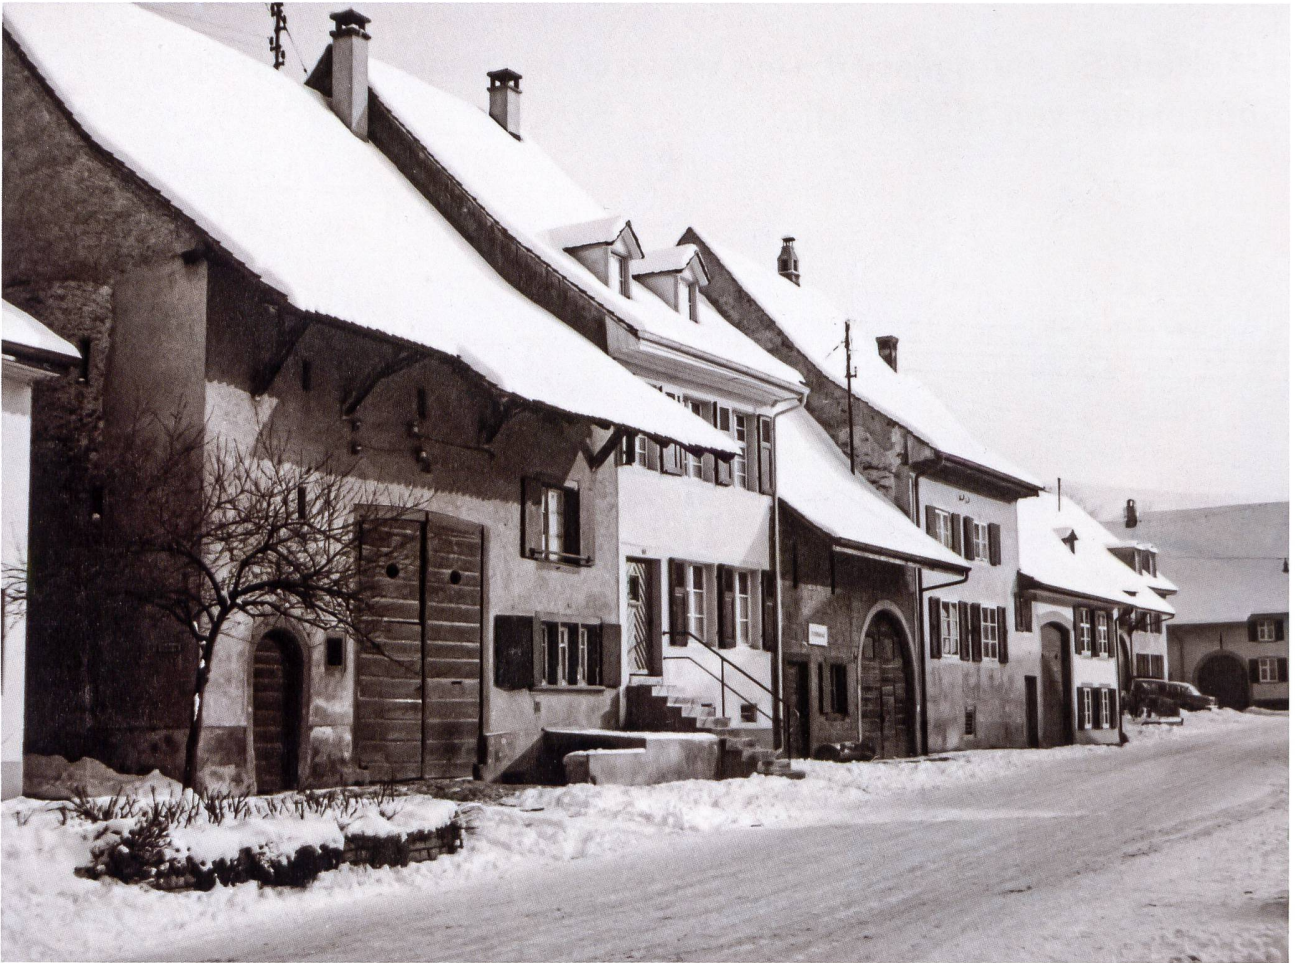
7: Spätgotische Bauernhäuser in Steinbauweise im Oberdorf. Fotografie 1966.

dieses Fakts mit der Fülle freistehender Kellerbauten ist denkbar. Auch die gestelzten Häuser im Oberdorf mit ihren Halbkellern scheinen diesem Umstand Rechnung zu tragen (vgl. Abb. 7).

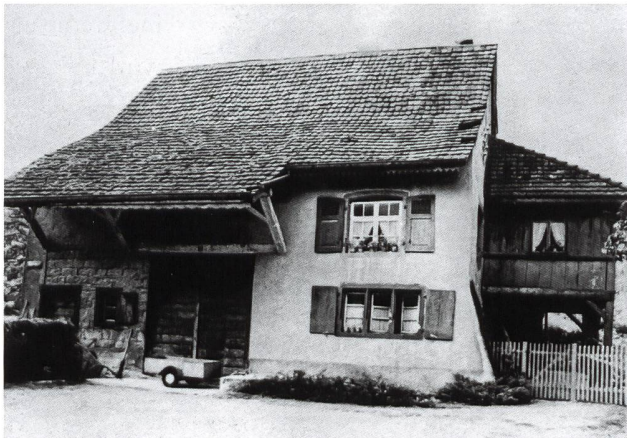
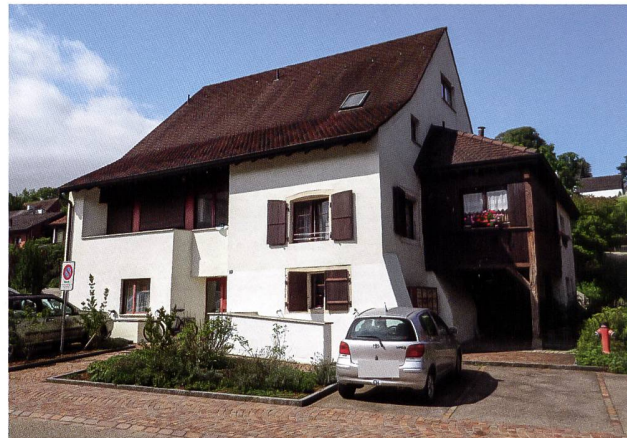
9: Liegenschaft Oberdorf 36. Das ursprünglich klassische, spätgotische dreiachsige Bauernhaus (Abbildung links, undatierte Fotografie) wurde 1970/71 durch den Neubau der Ökonomie zu einem Mehrfamilienhaus umgebaut (Abbildung rechts, Foto 2020).

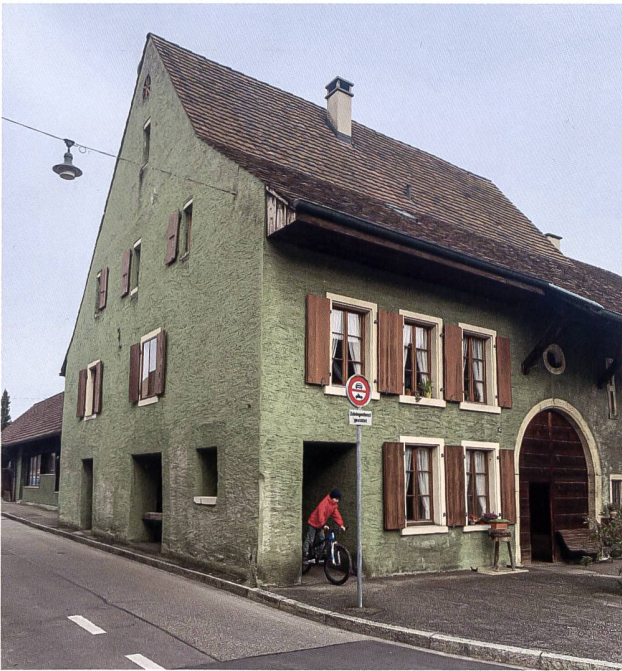
10: Liegenschaft Hauptstrasse 45. Das kantonal geschützte Gebäude musste wegen einer Strassenverbreiterung auf die Stube im Erdgeschoss verzichten. Foto 2022.

sind meist noch zu erahnen. Sämtliche Oberflächen sind modern, der Dachraum oft ausgebaut. Die Kamine verlaufen häufig noch im Bereich des ersten Schlotes. Den schwerwiegendsten Substanzverlust erlitten die frühneuzeitlichen Steingebäude in den letzten Jahrzehnten des 20. Jh. Komplette Hausabgänge sind namentlich in den Randzonen des Dorfkerns zu verzeichnen. Diese scheinen lange Zeit nicht im Blickfeld der substanz-erhaltenden Siedlungsentwicklung gestanden zu haben. An der Hauptstrasse entstanden ausgedehnte Überbauungen, die den Abbruch historischer Gebäudereihen bedingten. Die verfolgte Praxis der bereits erwähnten Giebeldrehung sowie die Verbreiterung und Neu- anlegung von Strassenzügen und Gehsteigen gebaren unkonventionelle bauliche Umsetzungen.¹⁴ So führen heute unter anderem Trottoirs durch die einstige Stube einer Liegenschaft an der Hauptstrasse (Abb. 10) und einen Kellerraum an der Gempengasse.

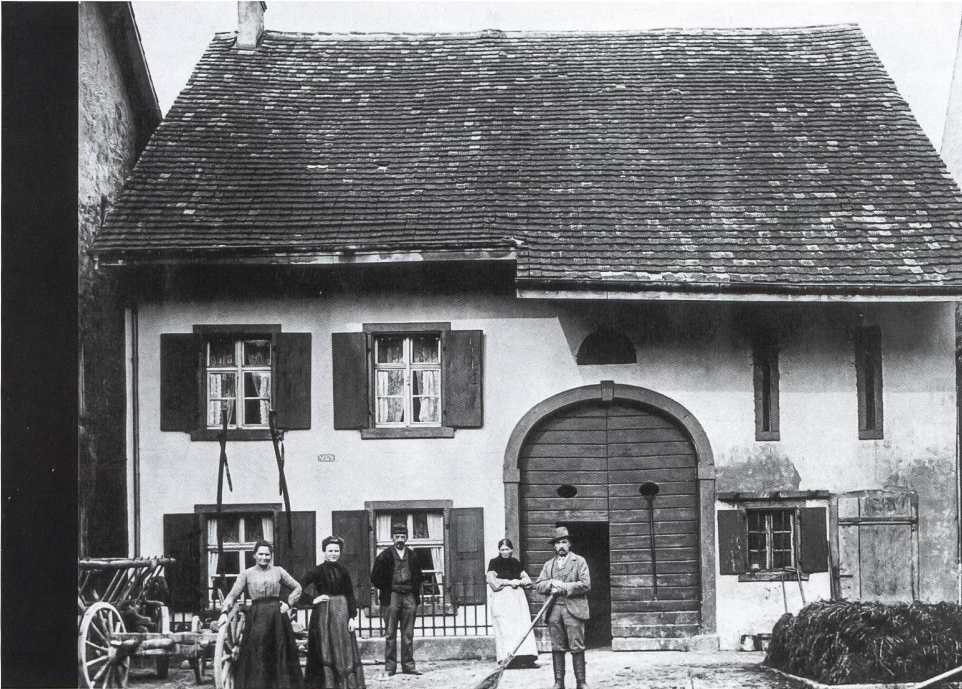
12: Liegenschaft Hauptstrasse 49. Typisches dreiachsiges Bauernhaus mit Wohnteil, Tenn und Stall, im Kern aus der Zeit vor 1678. Fotografie von 1908.

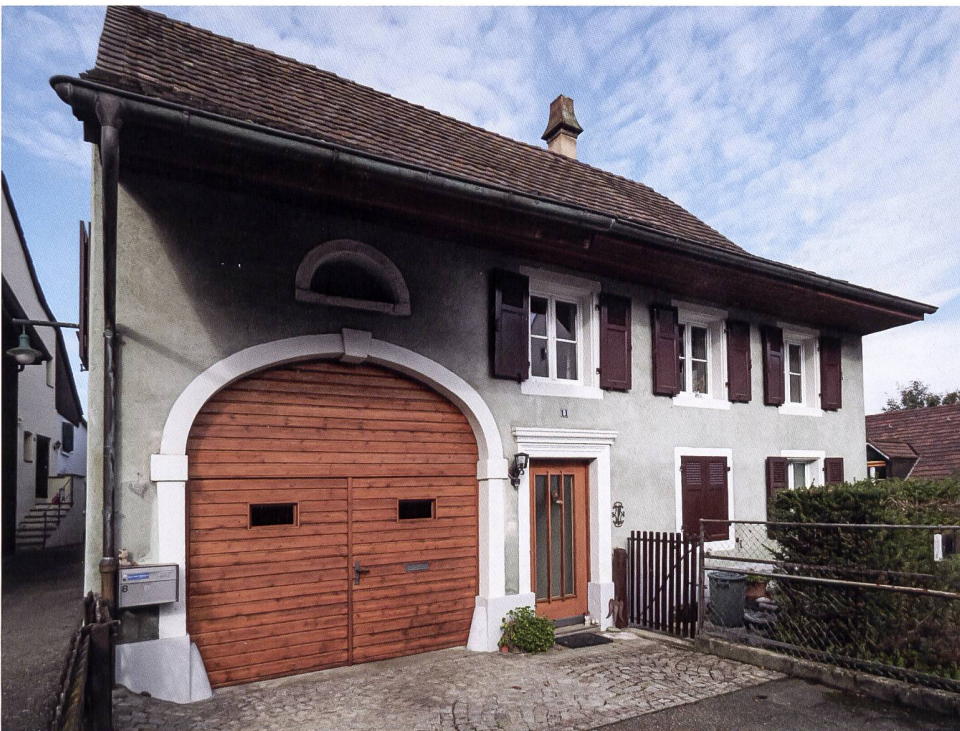
13: Liegenschaft Geispelgasse 8. Beispiel für ein zweiachsiges Bauernhaus. Die Fassade wurde im 19. Jh. umgestaltet und eine Haustüre eingebaut. Foto 2020.

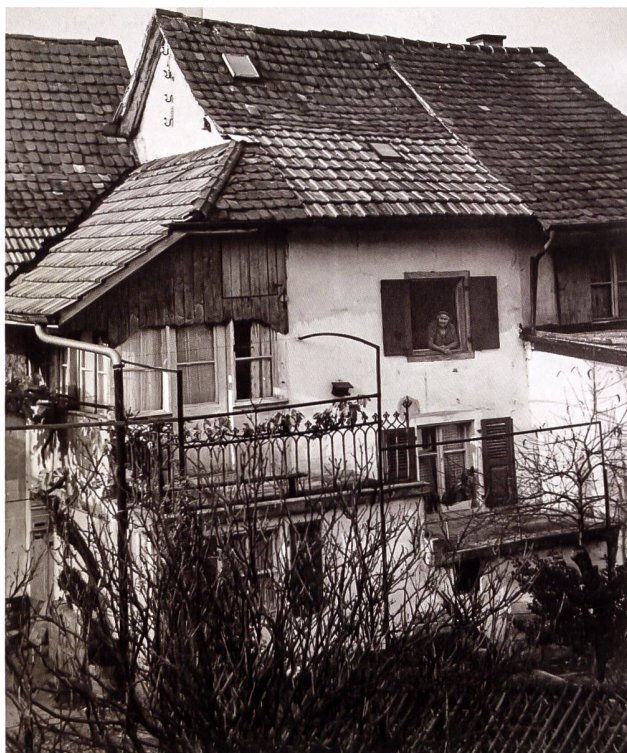
14: Liegenschaft Geispelgasse 16. Das einachsige Arbeiterhaus fügt sich an ein älteres einachsiges Gebäude (rechts) an und ist umbaut mit seitlicher Laube und vorgestelltem Anbau im Erdgeschoss. Undatierte Fotografie.

Die strassenseitige Trauffassade des Kernbaus besteht lediglich aus dem Wohnteil, entweder mit einer oder zwei Fensterachsen (Abb. 14). Hinter den Wohnräumen (der Küche) befindet sich oft ein Keller und/oder ein Stall für Kleinvieh, manchmal in den Grundriss des Kernbaus integriert, meist aber später angebaut. Grundsätzlich ist festzustellen, dass diese Kategorie relativ kleinräumig angelegt ist und auf kleinen Parzellen steht, also nur wenig bis kein Umland besitzt. Es handelt sich dabei um Häuser von Arbeitern wie Handwerkern, Tagelöhnern und Angestellten, die ihren Lebensunterhalt nicht oder nur sehr beschränkt mit Selbstversorgung bestritten. Es gilt hier aber zu erwähnen, dass die Landbesitzverhältnisse der Bewohner im Rahmen dieser Arbeit nicht analysiert worden sind.

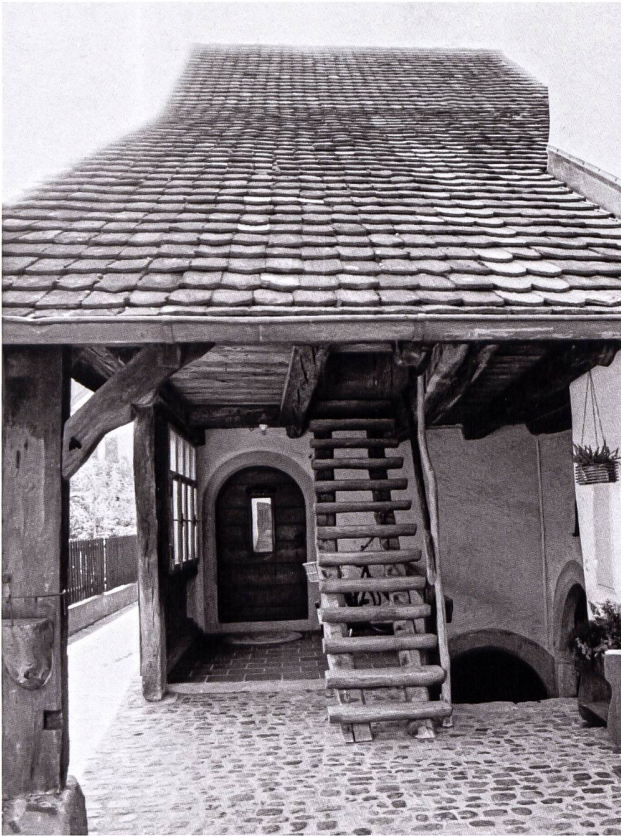
15: Kellerbau Hauptstrasse 24a. Einst freistehend, heute umbaut und unter kantonalem Denkmalschutz stehend. Fotografie von 1994.

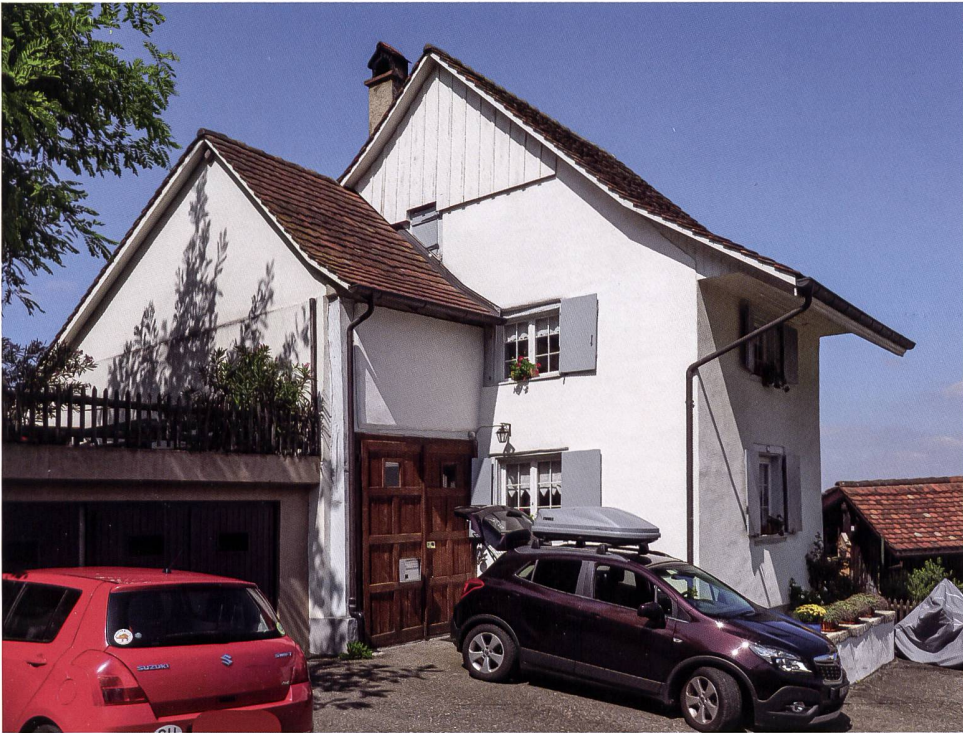
18: Liegenschaft Geispelgasse 20. Das ursprünglich einachsige Gebäude wurde durch den Anbau eines Tennis zum zweiachsigen Bauernhaus. Foto 2020.

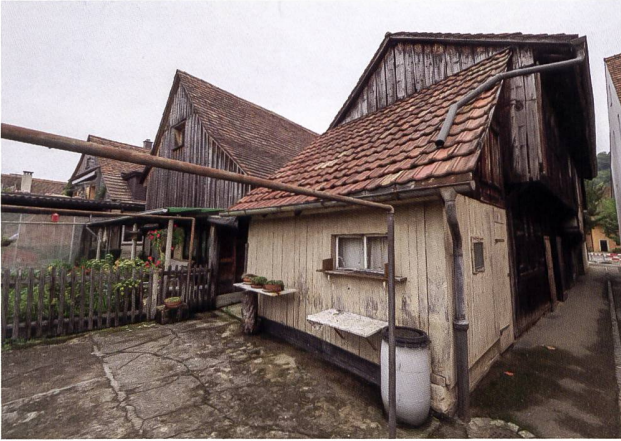
21: Überbaute Hofstätten an der Hauptstrasse. Die Streifenparzellen boten genügend Platz für rückwärtige Gebäudeerweiterungen. Foto 2020.

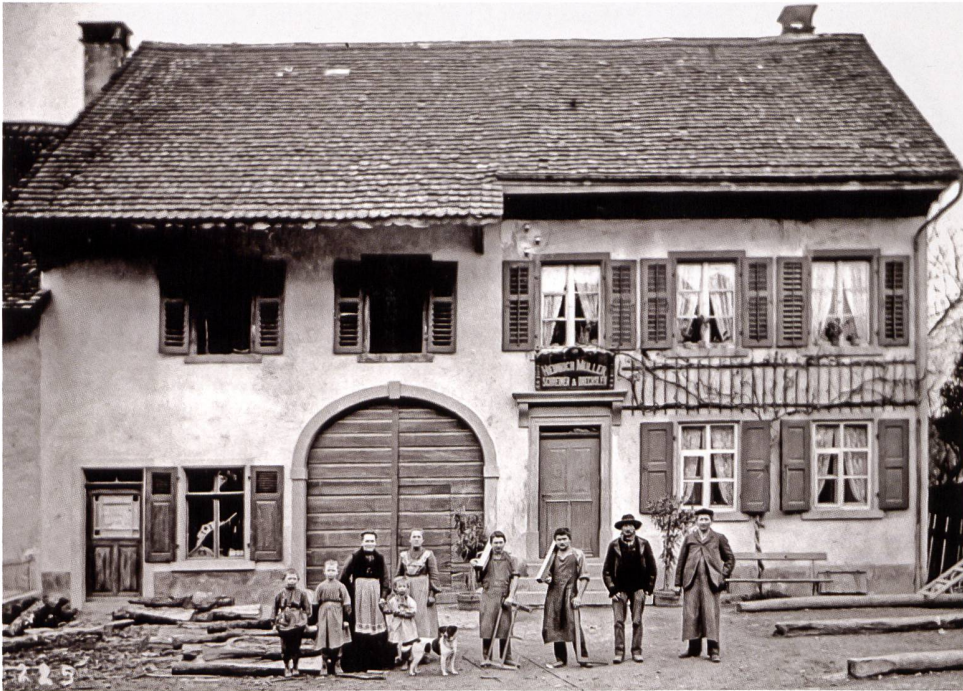
23: Liegenschaft Baselstrasse 4. Stall und Heubühne sind ausgebaut und werden zu Wohn- und Werkstattzwecken genutzt (Schreinerei-Drechslerei Müller). Fotografie von 1907.

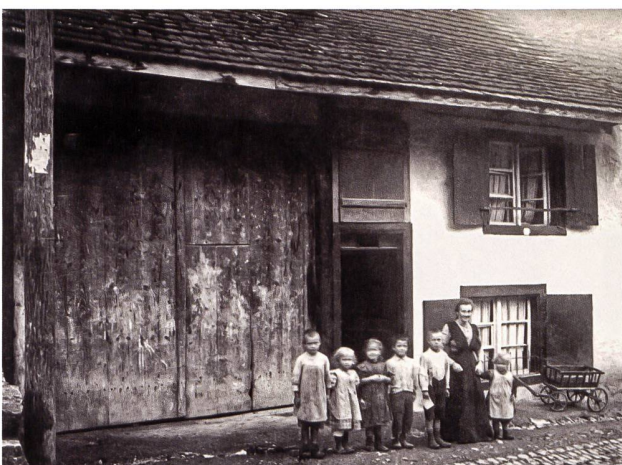
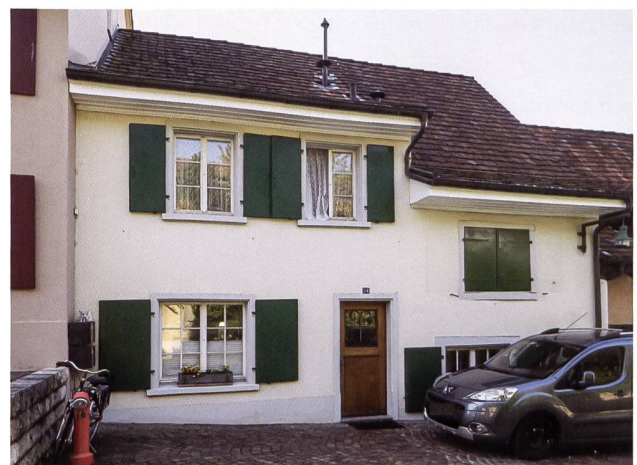
24: Liegenschaft Gempengasse 54. Das ursprünglich zweiachsige Bauernhaus (linke Abbildung, undatierte Fotografie) wurde um 1940 durch den Neubau der Ökonomie zu einem Zweifamilienhaus (rechte Abbildung, Foto 2020).

stätten meist mehrphasige rückwärtige Wohnraumerweiterungen, Schopfanbauten und Werkstätten. Allfällige Kellerbauten wurden in die Erweiterungen integriert (vgl. Abb. 8). Ab einem gewissen Überbauungsgrad der Hofstatt scheint sich jedoch die Verdichtung wieder auf die Hauptgebäude rückbesonnen zu haben mit Dachraumausbauten und Aufstockungen des Wohnteils (Abb. 22, Abb. 23). Schliesslich wurden ab dem 20. Jh. Bauernbetriebe vermehrt aufgegeben und deren Wirtschaftsachsen in Wohnraum umgebaut (Abb. 24, Abb. 25).

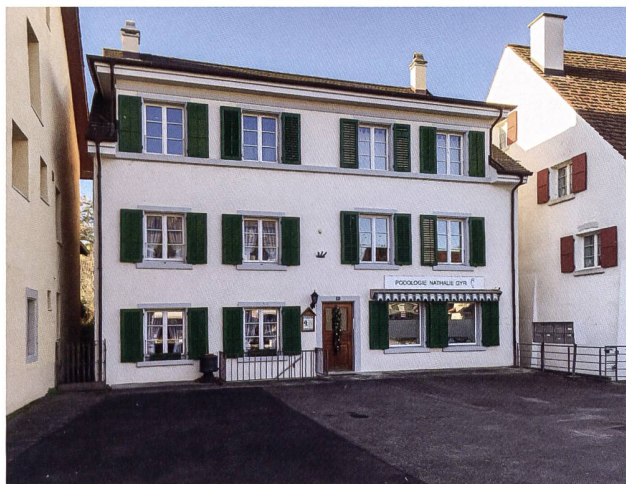
25: Liegenschaft Hauptstrasse 49. Mit dem Umbau der Ökonomie 1909 wurden eine Sattlereiwerkstatt, Wohnraum im Obergeschoss und der Hausgang eingebaut. 1929 wurde das Dachgeschoss angehoben und ausgebaut. Vorzustand siehe Abb. 12. Foto 2020.

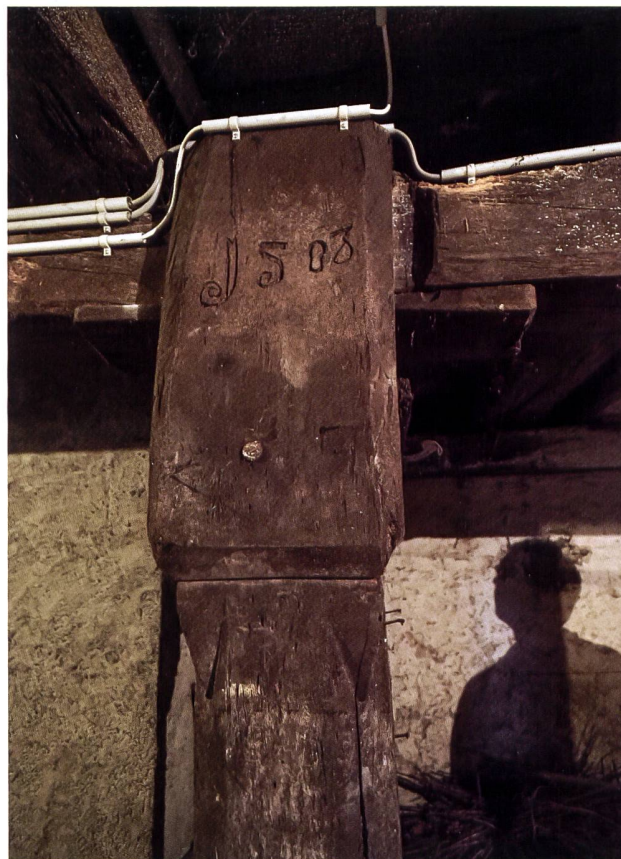
26: Liegenschaft Oberdorf 13. Eichene Kellerstütze mit Inschrift «1503» in spätgotischem Bauernhaus. Foto 2020.

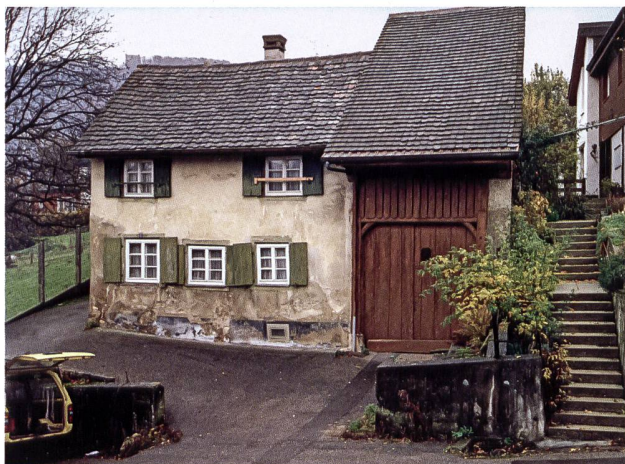
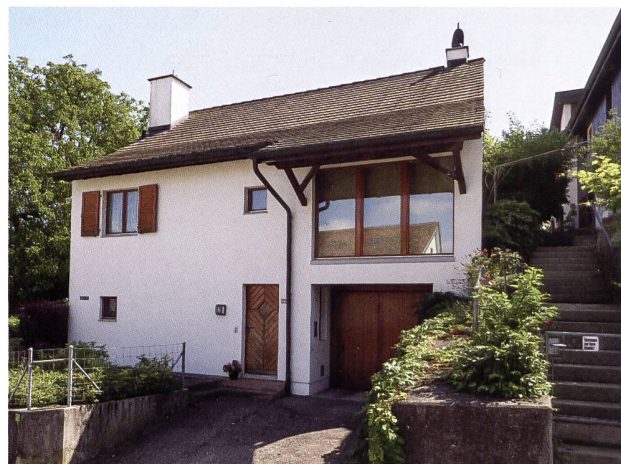
28: Liegenschaft an der Geispelgasse vor (linke Abbildung, undatierte Fotografie) und nach der Totalsanierung 1987 (rechte Abbildung, Foto 2020). Mehrere für die lokale Bautradition charakterbildende Elemente haben durch den Umbau ihren Zeugniswert verloren: Firstverlauf (= Versteinerungsvorgang), Positionierung von Kamin und Eingangstüre (= Grundrisskonzept), Dachknick (= Stuhlkonstruktion).
