Muttenz BL, Burggasse 8 – das älteste Haus im Baselbiet von 1417/18 (d)

von Nora Näf

1. Einleitung

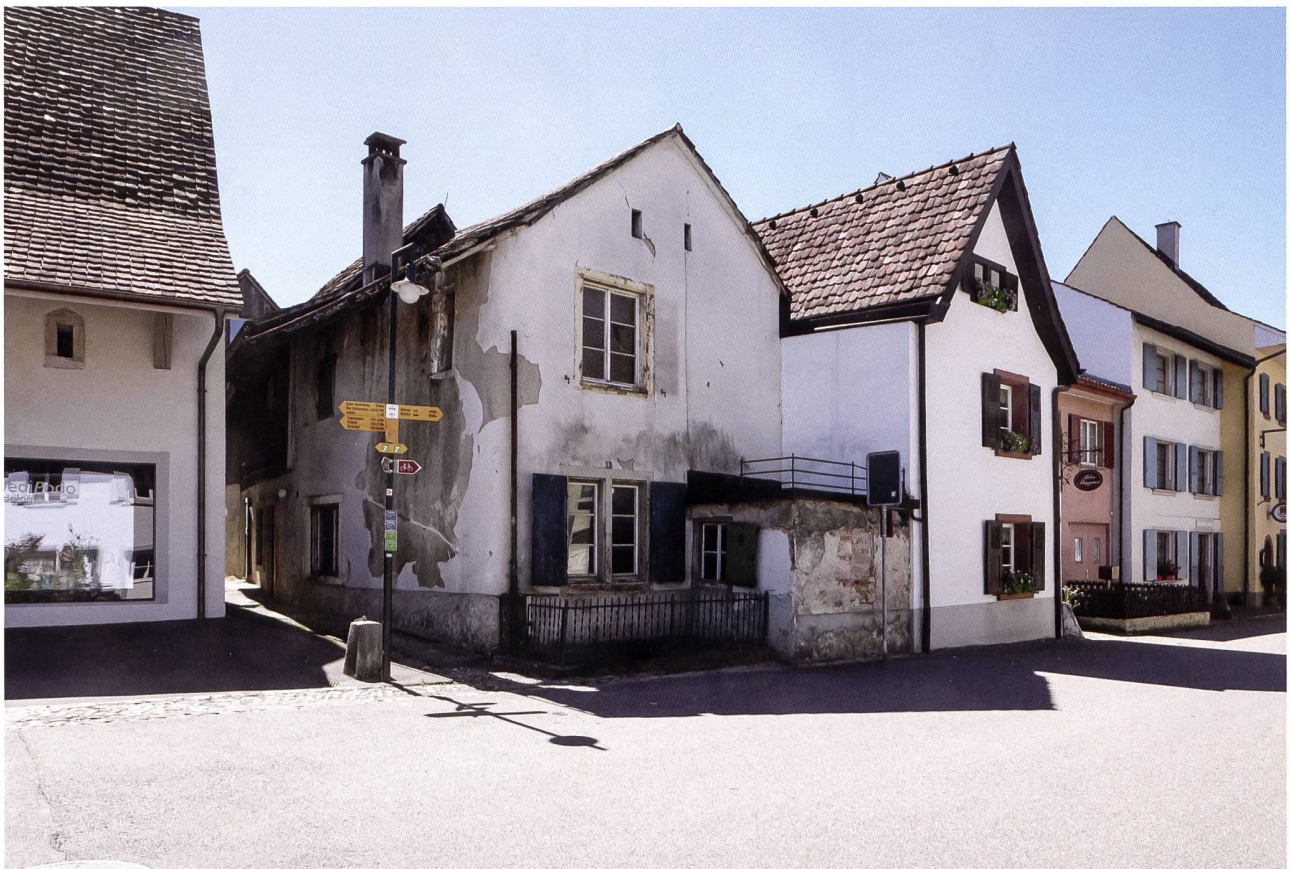
1: Burggasse 8 vor Beginn der Renovierung. Foto 2016.

Das Gebäude Burggasse 8 in Muttenz steht nur knapp 100 m östlich der Kirche (siehe Beitrag Springer, S. 22, Abb. 11), an der Strasse zum Wartenberg, der wahrscheinlich schon ab dem 10. Jh. eine Burg beheimatete.¹ Die Liegenschaft steht parallel zum Nachbargebäude Burggasse 6, das im Westen anschliesst. Zusammen gehören sie zu den wenigen erhaltenen giebelständigen Gebäuden in Muttenz und in eine Zeit noch vor den strassenparallelen Häuserzeilen mit trennender Brandmauer (Abb. 1).

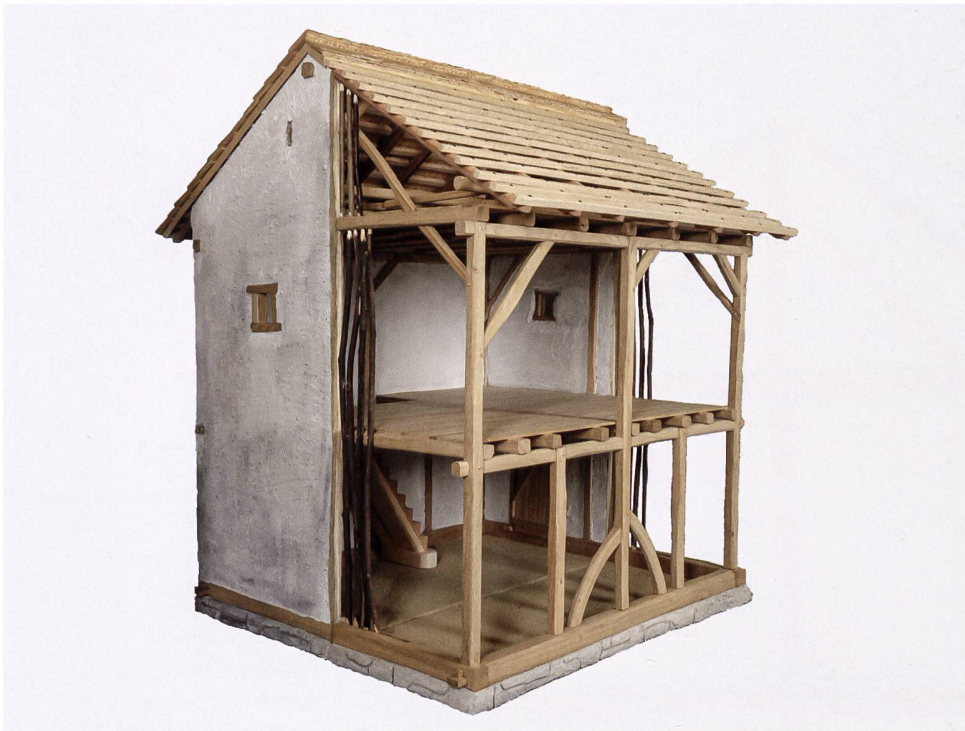
4: Modell von Burggasse 8 im Zustand von 1418 (Massstab 1:10).

Die Aussenwände bestanden aus Staken in Kirschenholz, die in Bohrlöcher im Holzgerüst gesetzt und mit einem Lehm-Stroh-Gemisch verschmiert wurden (Abb. 4). In den Giebelwänden verliefen die Staken möglicherweise geschossübergreifend und reichten vom Schwellholz im Erdgeschoss bis zum Rähm im Obergeschoss. Im Südgiebel hat sich im Dachbereich eine solche, stark verrusste Wandfüllung mit einer kleinen rahmenlosen Rauchöffnung erhalten (Abb. 5). Hier ist die Wand aus Staken und Lehm ca. 17 cm stark.

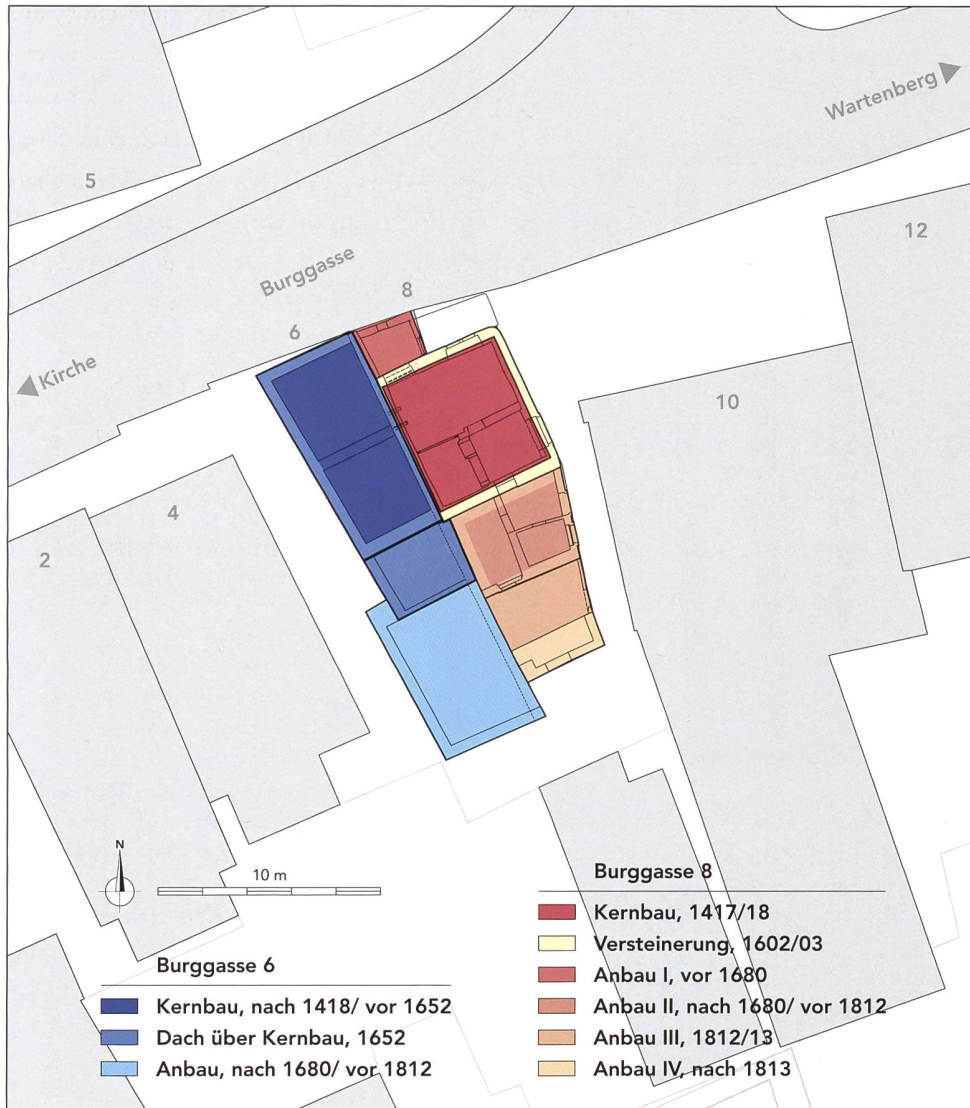
7: Übersichtsplan mit den erfassten Bauphasen von Burggasse 6 und Burggasse 8.

Die Liegenschaft Burggasse 8 weist neben dem Kernbau vier Anbauten auf, die alle in Längsrichtung der Parzelle erfolgt sind (Abb. 7). Der erste Anbau befindet sich vor dem Eingang zum Kernbau, wo ein zusätzlicher Raum angebaut wurde (Anbau I). Dieser Vorbau nutzt die Traufwand von Burggasse 6, ist auf dem Dorfprospekt von Meyer aber bereits dargestellt, somit muss er vor 1680 gebaut worden sein (Abb. 8).

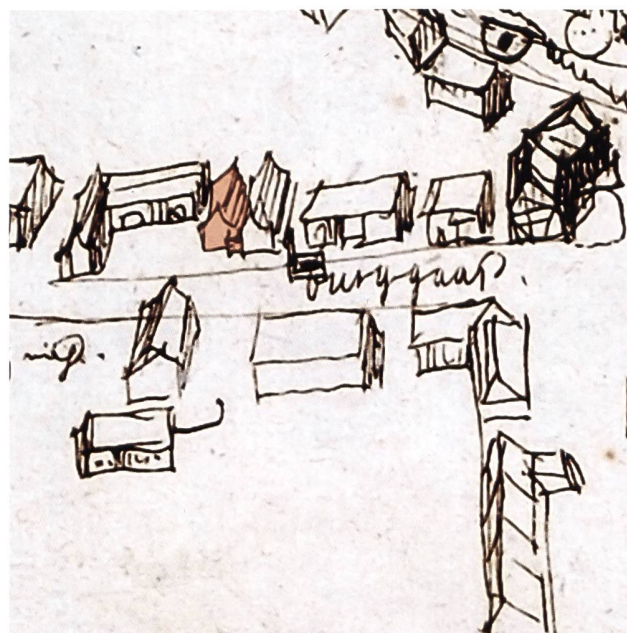
8: Burggasse 8 auf der Dorfprospekt von Georg Friedrich Meyer von 1678.

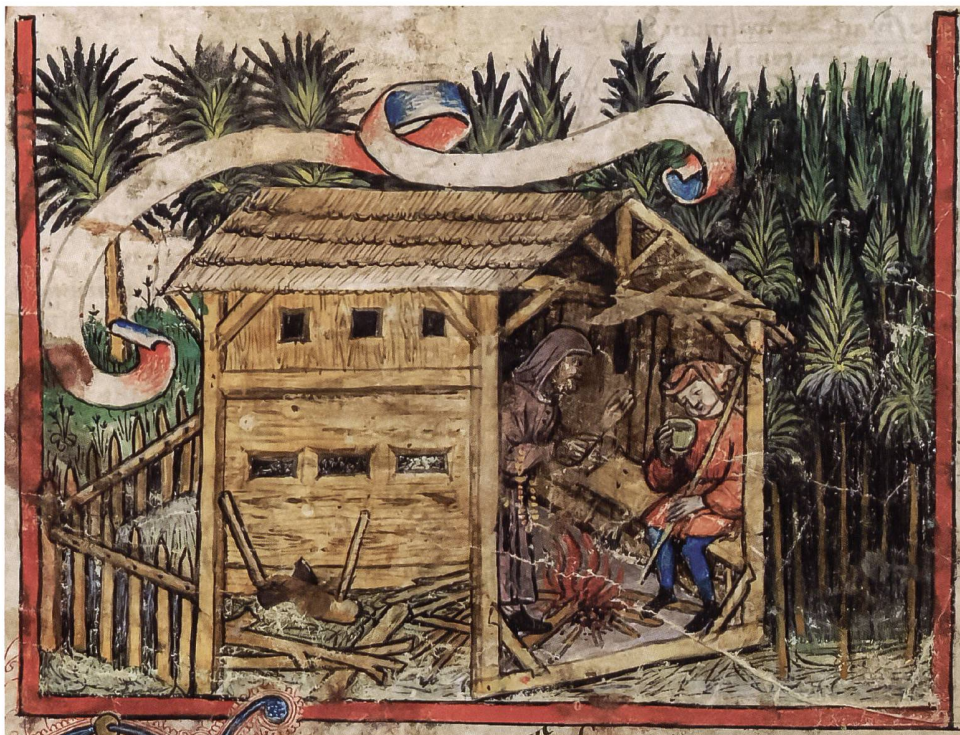
10: Zeitgenössische Darstellung eines zweigeschossigen Ständerbaus gedeckt mit Brettschindeln (1410–1420).

Das Dach des Kernbaus besteht aus sieben Rofenpaaren, die über dem Firsträhm verblattet sind und an der Traufe auf einem mit Lehm unterfütterten Schwellholz aufliegen. Die Rofen aus Wildkirsche weisen eine Neigung von nur ca. 35° auf. Diese geringe Dachneigung deutet auf eine Deckung mit langen Holzschindeln hin, sogenannten Brettschindeln, die vermutlich mit Holznägeln an den heute nicht mehr vorhandenen Dachlatten eingehängt wurden.
