Die Ausbrüche des Lammbaches

Autor(en): **Steiger, H. von**

Zeitschrift: **Mitteilungen der Naturforschenden Gesellschaft Bern**

Die Ausbrüche des Lammbaches.

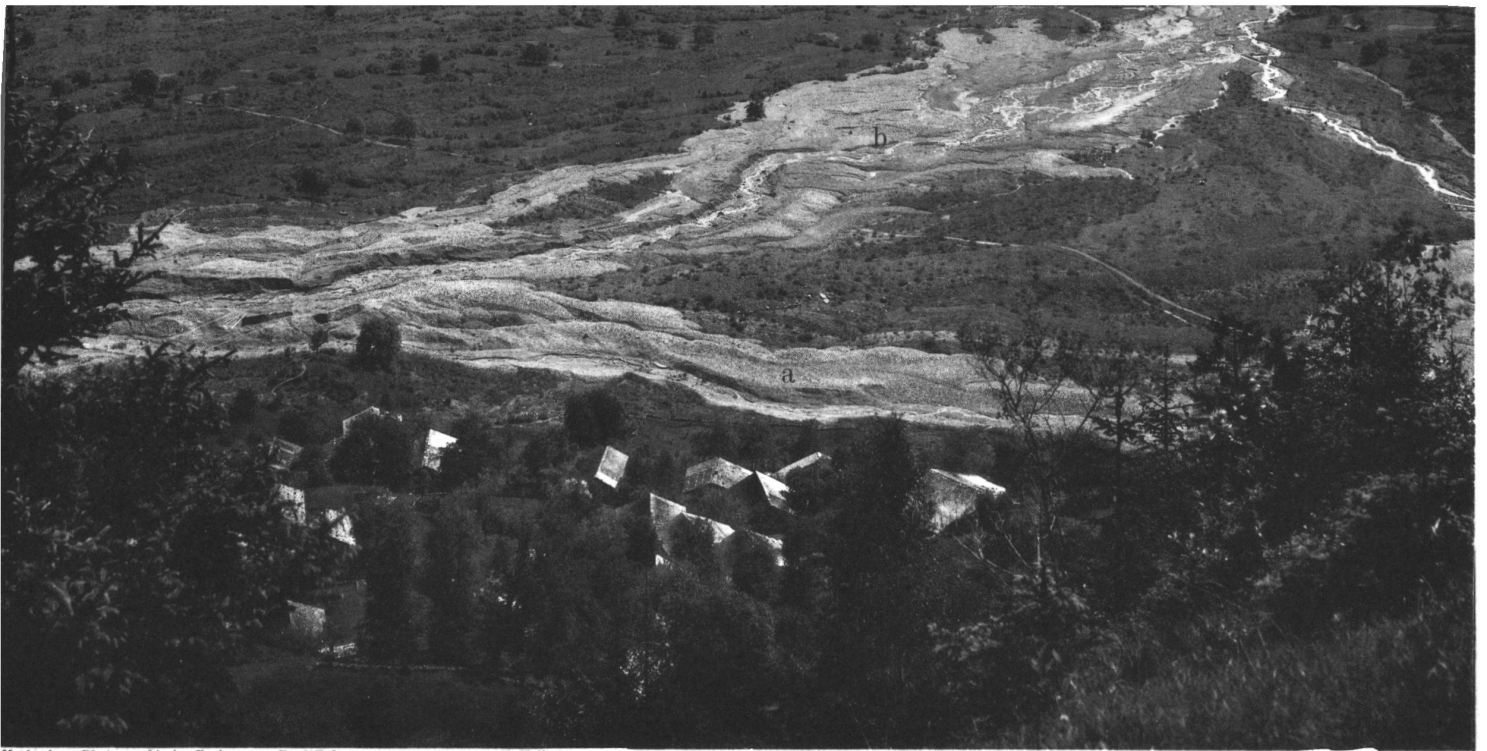
Nach einer Photographie im Besitze von Prof. Baltzer, aufgenommen von H. Völlger.

NEUERE UND ÄLTERE MURGÄNGE DES LAMMBACHES

vom Durre her aufgenommen.

a. Murgang von 1894, *b.* von 1894 und 1896.

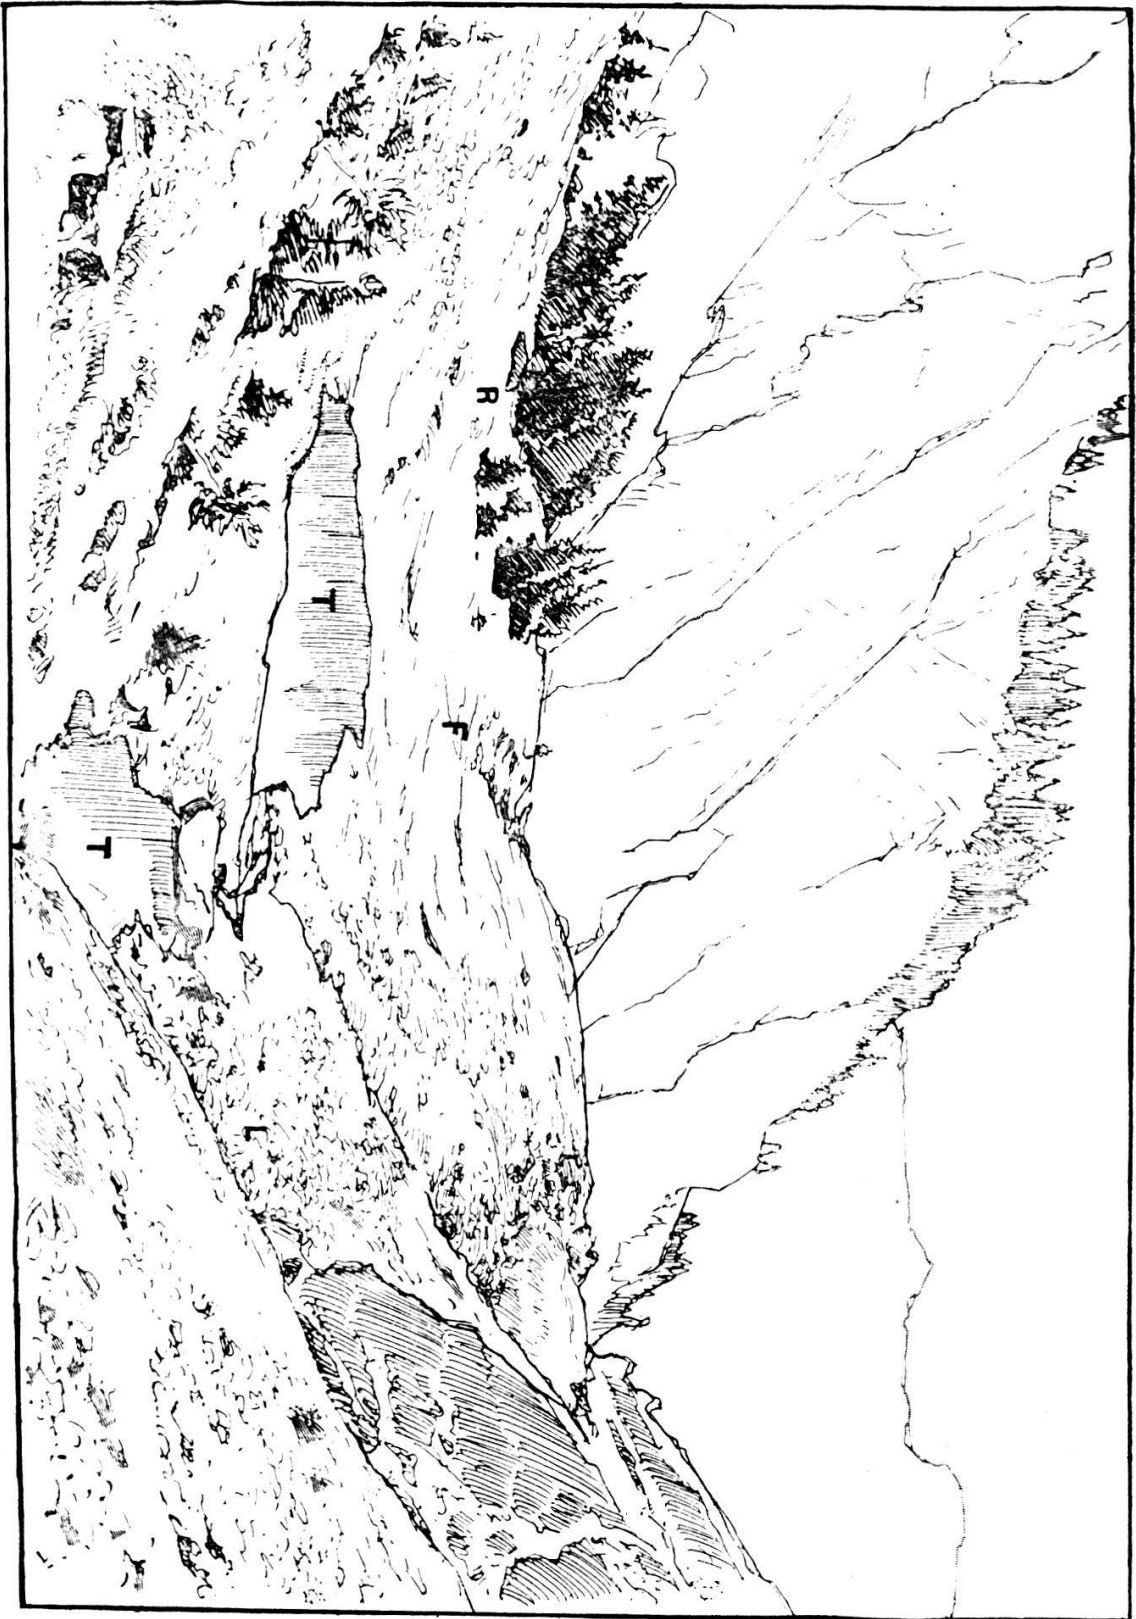
Fig. 2.

R = mit Rasen bedeckte Scholle, F = Wasserrinne, T = Stauteich, LL = Lehmwall.

Der obere Theil dieser Masse bildet einen mächtigen, bergwärts flach abfallenden Wall, ungefähr in der Mitte von einer Furche durchzogen, entstanden durch das Durchsickern des zu einem Teiche gestauten Wassers des Lamm- und Feitschgrabens. (Fig. 2).

Der am Fusse der Abrissstelle gelegene Theil bildet eine Scholle mit noch fast zusammenhängender Rasendecke und dem Waldbestand; sie zeigt noch den Charakter ihrer ersten Lage. Die Stellung der Tannen allerdings ist eine verschiedene, nicht mehr die ursprüngliche: Im obern Theile wirt durcheinander, im mittleren etwas rückwärts liegend, im untern vorwärtsliegend oder überhängend. Das in dieser Scholle liegende Gestein macht in einzelnen Theilen den Eindruck von Anstehendem, ist äusserst splittrig, schieferig, rautenförmig gebrochen; durchwegs scharfkantig zeigt es doch keine neuen Bruchflächen, sondern überall den Charakter der Verwitterung. Im Ganzen flach gegen die Furche abfallend ist diese Scholle wieder in kleinere Schollen zerlegt mit Steilabfall gegen die Abrissstelle. Von der Mitte gegen die rechte Grabenseite hin steigt die Masse um 10—15 m an, verliert die Rasendecke und geht in nackten Schutt über, untermischt mit grossen Lehmblöcken, aber nur wenigen grossen Felsblöcken. Nahe der rechten Grabenseite wird die Sturzmasse der Länge nach und parallel der Grabenseite von einem Bande oder Walle grosser blauer thoniger oder lehmiger Blöcke durchzogen (Fig. 2), die deutliche Gleit- oder Quetschflächen zeigen und von kleinen und kleinsten scharfkantigen Gesteinstrümmern erfüllt sind. Auch in diesem Theile nahm ich keine Blöcke mit frischen Bruchflächen wahr, dagegen einige von ausgeprägt linsenartiger Form mit auffallenden Gleitflächen.
