Pflege- und Gestaltungsarbeiten in Naturschutzgebieten

Zeitschrift: **Mitteilungen der Naturforschenden Gesellschaft in Bern**

3 PFLEGE- UND GESTALTUNGSARBEITEN IN NATURSCHUTZGEBIETEN

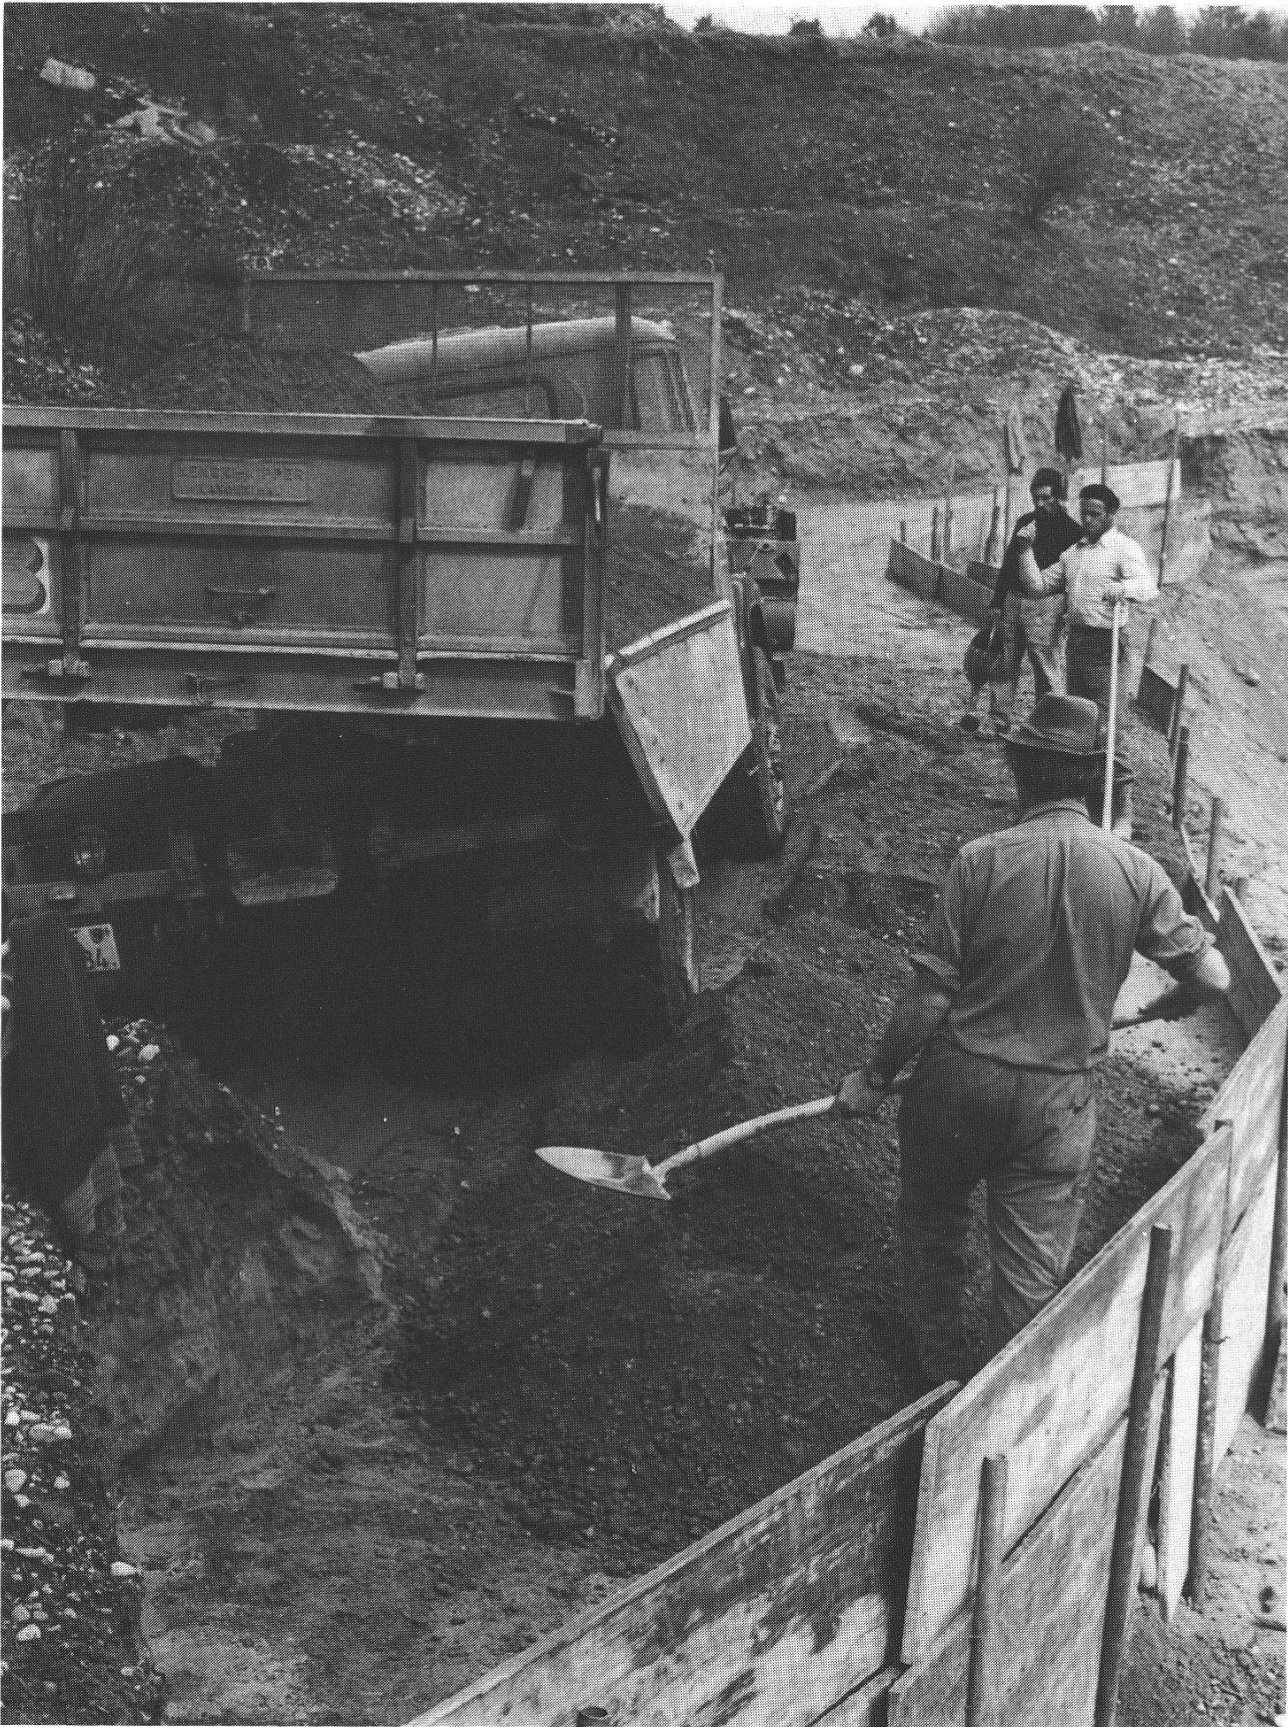
Abb. 9: Einbau der obersten Kiessand/Zementschicht.
Foto O. Sieber, 12. April 1979.

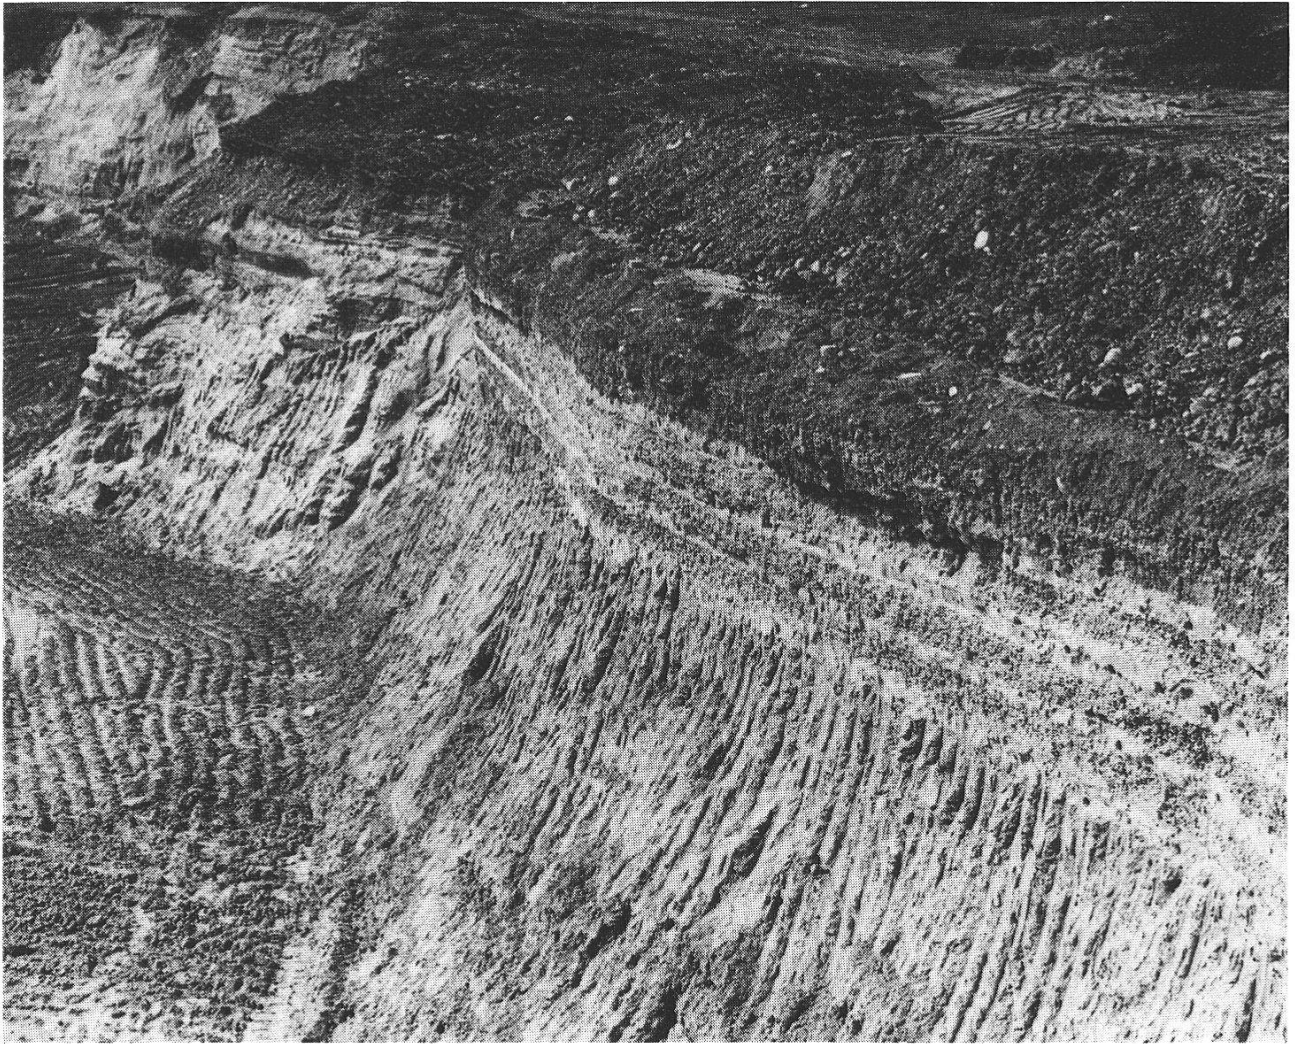
Abb. 10: Ansicht der fertigen Kunstwand.
Foto O. Sieber, 29. April 1979

Die ersten Erfahrungen mit der Stabilität der Kunstwand sind ebenfalls zufriedenstellend. Die Wand zeigte im Sommer keine Veränderungen, während von den umliegenden Wänden der Sand abbröckelte und bereits wieder einen etwa 1 m hohen Wall bildete. Auch im Winter war die Erosion der Kunstwand gering. Die Schäden durch einige Abbrüche im Sockel lassen sich allenfalls ohne Maschinen beheben. Zwischen den vorn gehärteten und den unbehandelten Weichsandschichten ist bereits ein Unterschied sichtbar. Die behandelten Bänder liegen noch immer bündig mit den Kiessand/Zementschichten, die unbehandelten sind da und dort bereits um einige Zentimeter
