Pflege- und Gestaltungsarbeiten in Naturschutzgebieten

Zeitschrift: **Mitteilungen der Naturforschenden Gesellschaft in Bern**

Band (Jahr): **38 (1981)**

2 PFLEGE- UND GESTALTUNGSARBEITEN IN NATURSCHUTZGEBIETEN

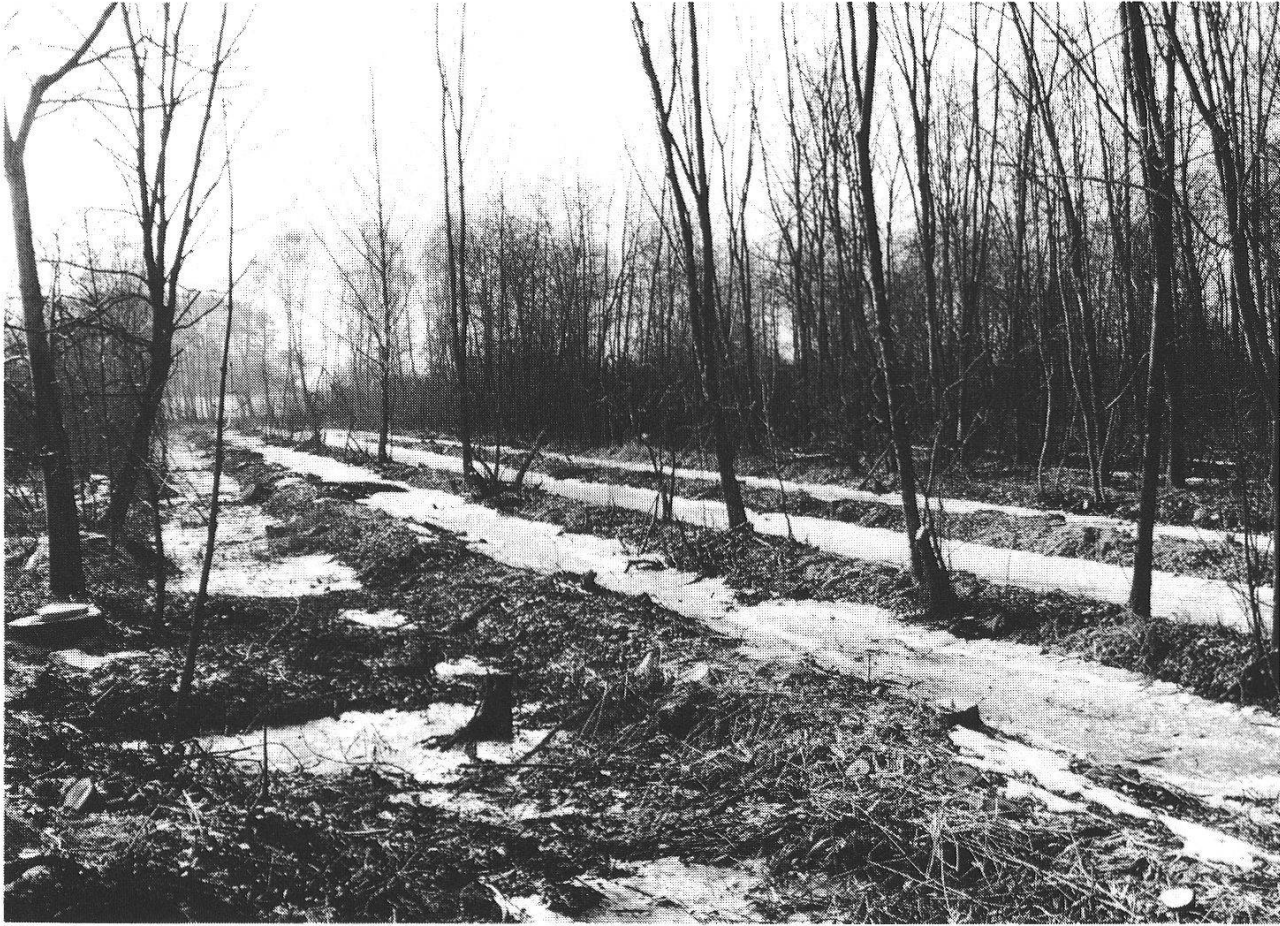
Abb. 2: Naturschutzgebiet Ziegelmoos. Durch Ausholzung der Grabenbestockungen sollen die durch Lichtmangel zurückgegangenen Wasserfeder-Bestände gefördert werden.

Infolge der Verbuschung ist der Bestand der Wasserfeder (*Hottonia palustris*) im *Ziegelmoos* bei Ins stark zurückgegangen. Das Kreisforstamt Seeland hat das dichte Gehölz längs von drei Gräben ausgeholzt, damit wieder mehr Licht auf die Wasserflächen fällt. Auch das Auslichten am *Fräschels-Weiher* durch die Holzerequipe der Burgergemeinde Wilteroltigen wurde fortgesetzt, und im Naturschutzgebiet *Worben* hat die Burgergemeinde Worben in unserem Auftrag die Uferbestockung bei der stark beschatteten Giesse ausgelichtet.

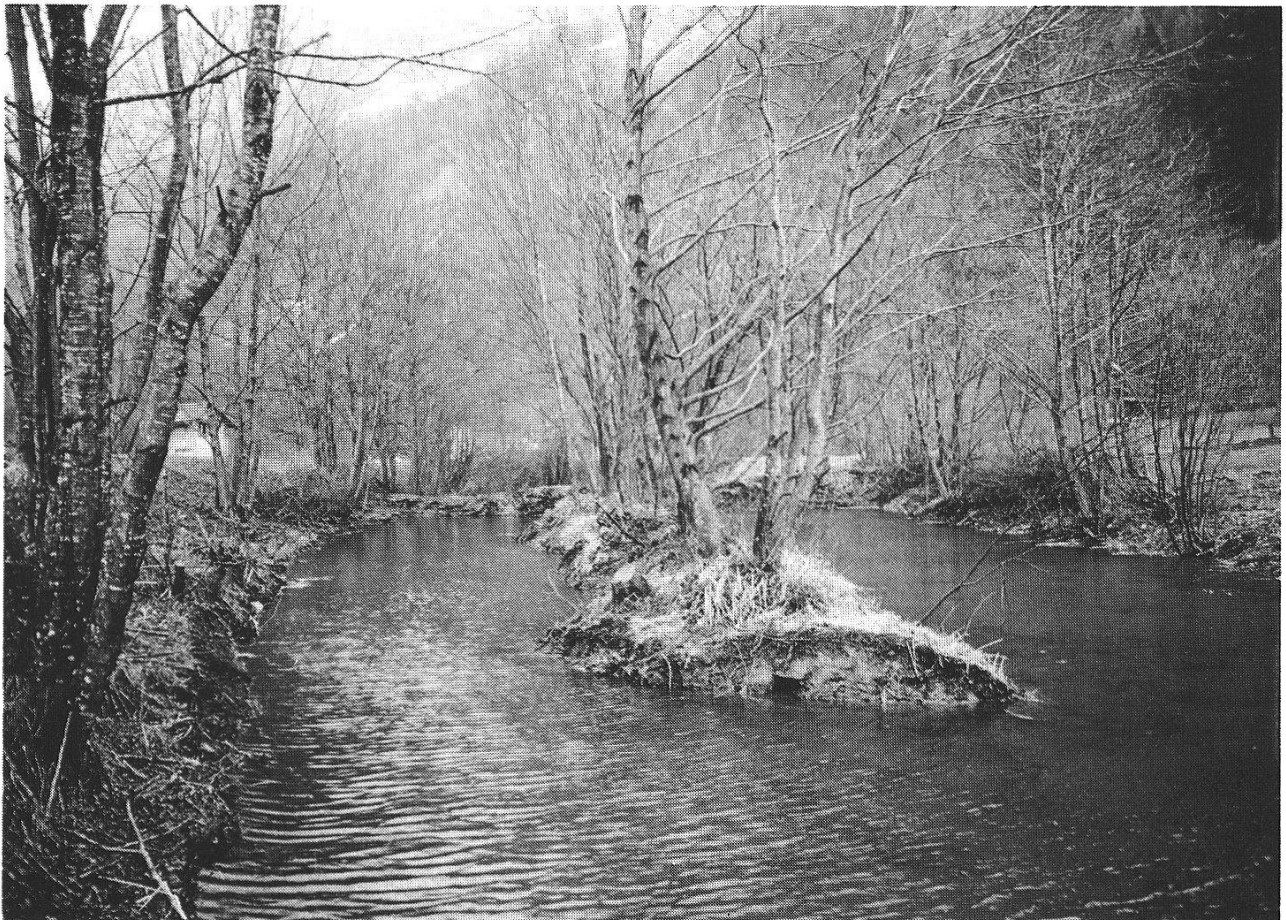
Abb. 3: Die Jägglisglunte, der Altlauf der Aare bei Brienz, war vor der Sanierung fast vollständig verlandet und die Bestockung war so dicht, dass fast kein Licht bis zum Wasser drang.

Schon beim Landantritt 1978 überlegten wir uns, auf welche Art der Pflanzen- und Tierwelt wieder bessere Lebensbedingungen geboten werden könnte. Man entschloss sich, die Ufergehölze erheblich auszulichten und verschiedene Teilflächen des Wasserlaufes auszubaggern. Kurz nach Neujahr 1981 setzten die Arbeiten ein. Kräfte des Kreisforstamtes 20 in Unterseen begannen mit der Holzerei, und wenig später fuhren die Bagger auf. Die dauerhafte Schneedecke und die lange Frostzeit erleichterten das Werk sehr, das in den ersten Märztagen abgeschlossen werden konnte. Rund 3200 m³ mass der Aushub. Der grösste Teil davon gelangte auf eine Deponie in der Schwanderlauene, wo das erstaunlich gut brauchbare, erdige Material beim dortigen Meliorationsvorhaben Verwendung finden wird.

Die Arbeiten von 1981 beschränkten sich grösstenteils auf den obern Abschnitt der Jägglisglunte, wo ein Eingreifen sehr dringend war. Unterhalb der Autobahnbrücke wurde einzig an einer Stelle eine grössere Wasserfläche ausgehoben. Im untern, breitem Teil der Glunte ist die Uferbestockung weniger dicht, und es haben sich mehrere offene Flächen erhalten. Mit einem Maschineneinsatz kann hier sicher noch einige Jahre zugewartet werden. So bleibt auch Zeit, die im obern, ausgeabggerten Teil gewonnenen Erfahrungen auszuwerten.
