# Die Steine des Parlamentsgebäudes

Autor(en): **Labhart, Toni P. / Thierstein, Felix**

Zeitschrift: **Mitteilungen der Naturforschenden Gesellschaft in Bern**

Band (Jahr): **44 (1987)**

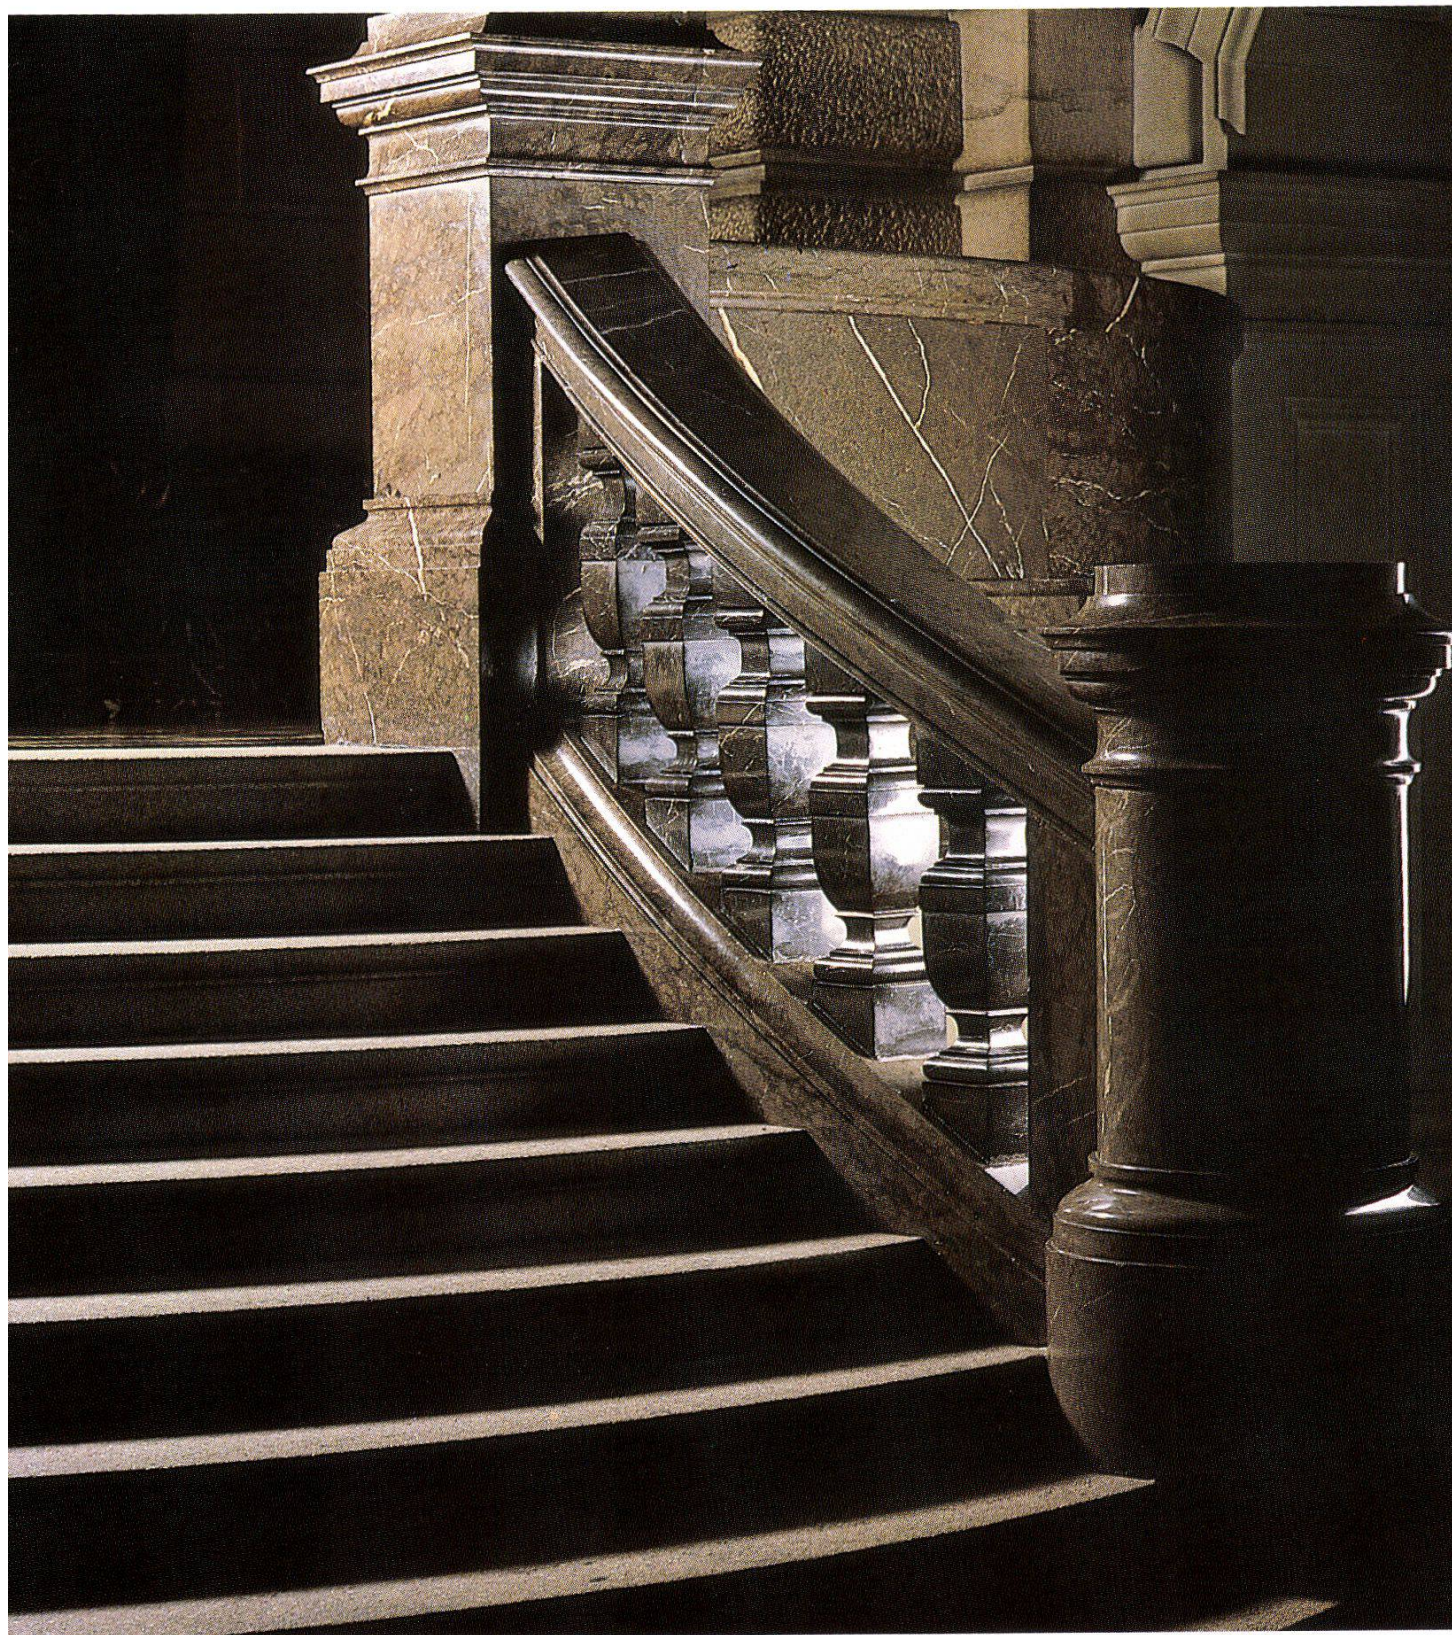
*Abbildung 1:* Parlamentsgebäude Haupttreppe. Gesteine vgl. Kommentar zu den Abbildungen 2 und 3.

- Baluster der Haupttreppe und der gegen die Kuppelhalle gerichteten Galerie des Ständeratssaals (poliert); Abbildung 1–3.
- Sockel in der Eingangshalle (gestockt).

Handlauf und Postamente der Haupttreppe (Abb. 1–3), Sitzbänke beidseits der Rütli-Gruppe (Abb. 7).

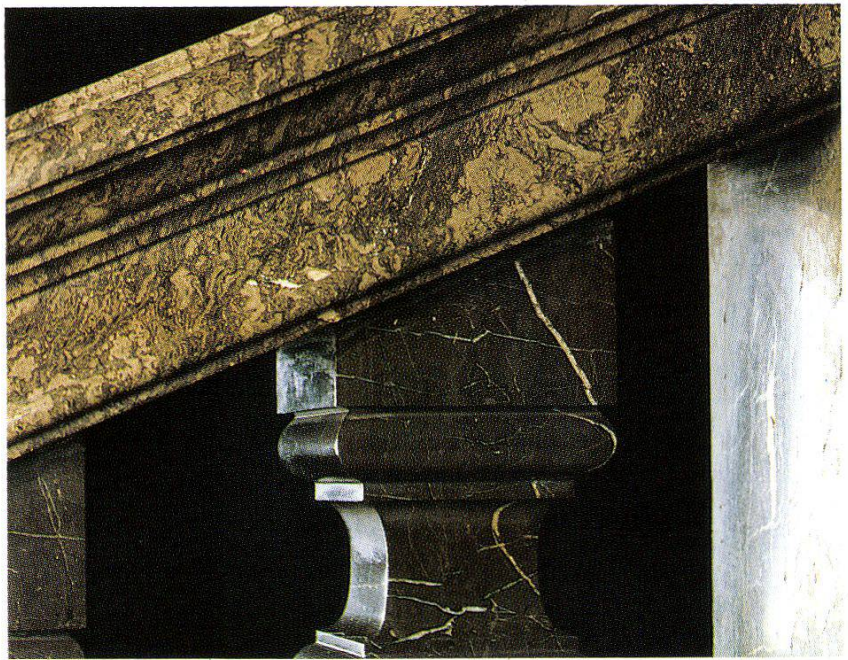
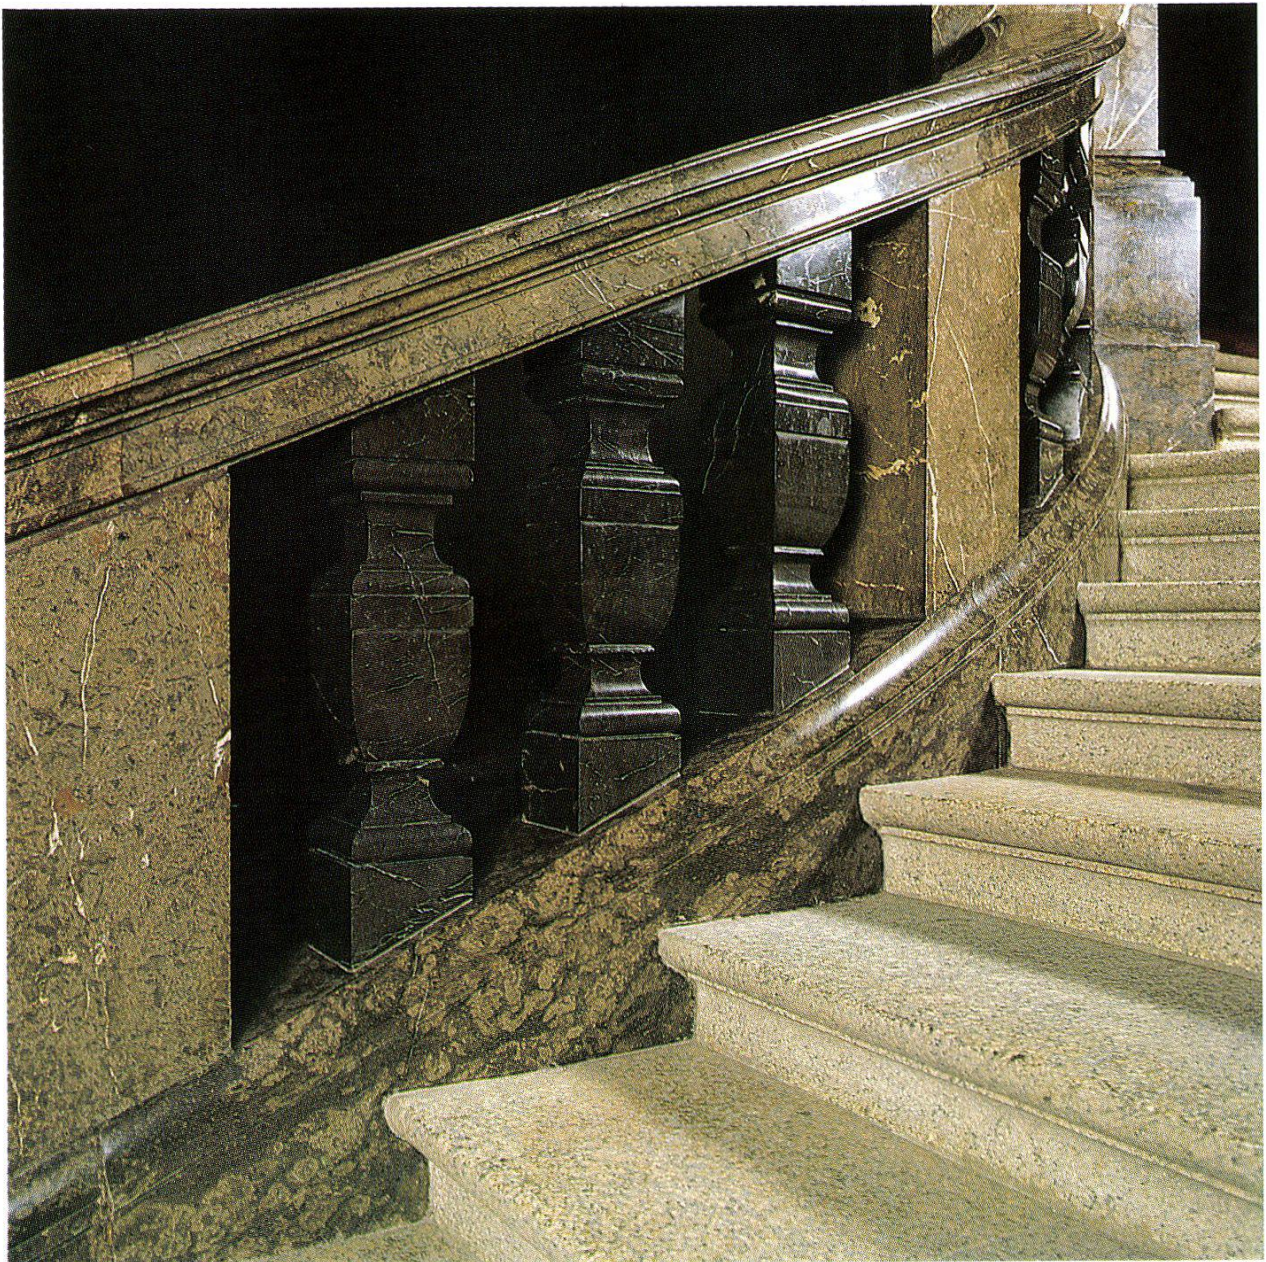
*Abbildung 2 und 3*: Parlamentsgebäude Haupttreppe

- Geländer und Postamente: Merliger-Marmor
- Baluster: Marmor von St. Triphon
- Treppenstufen: Aaregranit

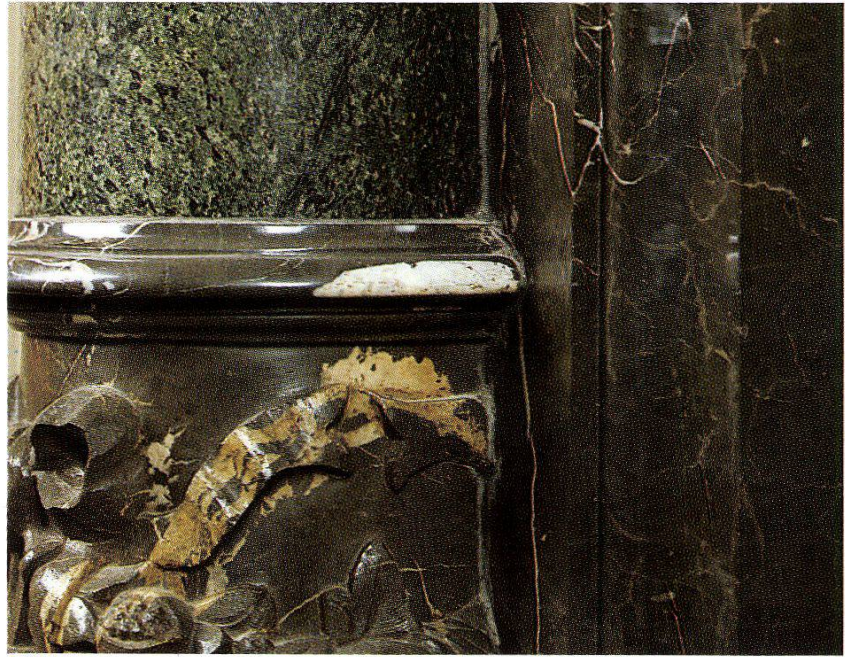
*Abbildungen 8 und 9:* Parlamentsgebäude 1. Stock, Eingang zu den Räumen des Nationalrats.

- Türgewände Bildmitte: Briener-Marmor (Detail in Abb. 8)
- Säulen: Gotthard-Serpentin (Detail in Abb. 8)
- Kapitelle: Carrara-Marmor
- Türgewände rechts und links im Bild: Marmor von Collombey
- Marmorboden = Rouge Jaspé, Carrara-Marmor, Arvel-Marmor (Kreisringe), belgischer Granit (Umrahmung) und Solothurnerstein (ganz rechts).

- Türgewände der vier Haupteingänge zu den Räumen der National- und Ständeräte im 1. Stock (Abb. 8 und 9).
- Innere Fensterbänke auf allen Etagen.

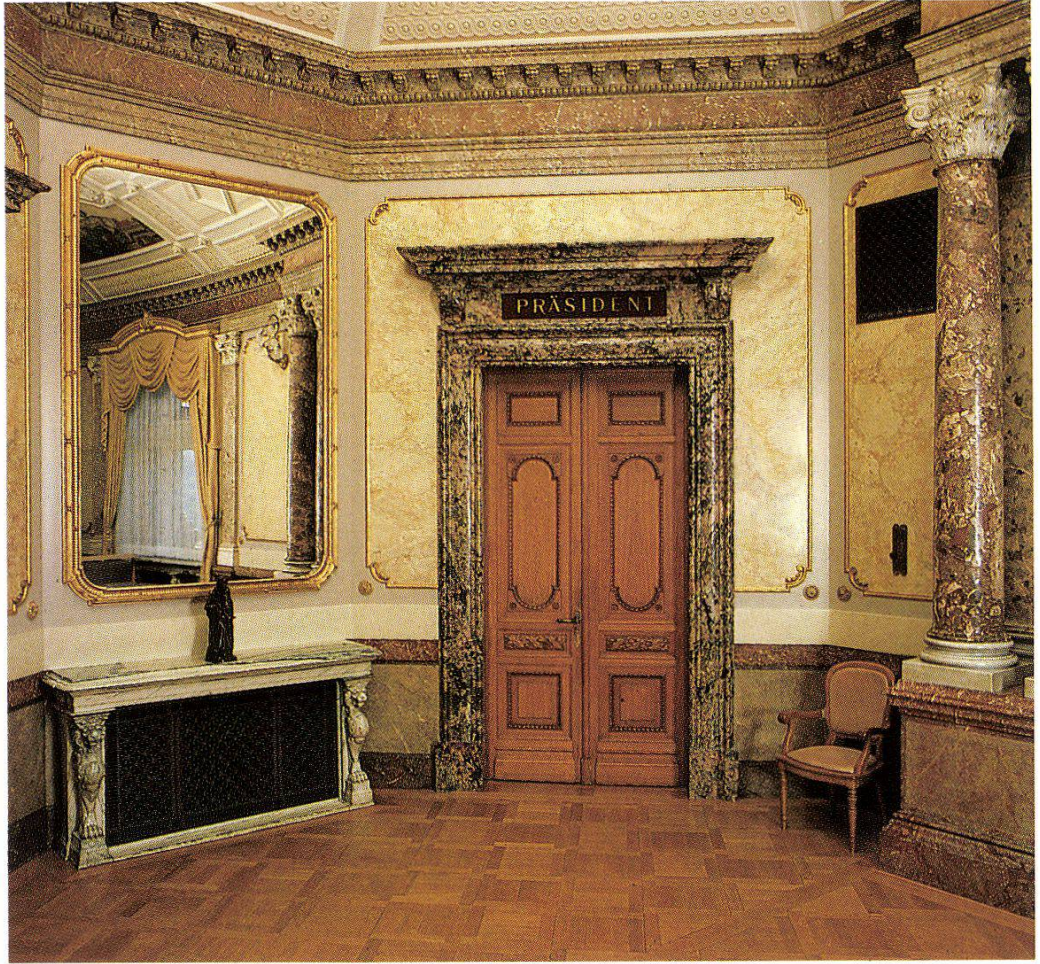
*Abbildungen 10 bis 13:* Parlamentsgebäude 1. Stock, Wandelhalle

Abbildung 11

- Türgewände Präsidentenzimmer: Grindelwaldner-Marmor, rote Varietät (Detail in Abb. 10)
- Verkleidung Heizkörper: Cipollin von Saillon (Detail in Abb. 15)
- Säule: Marmor von Arzo (Macchia Vecchia)

Verkleidung der Heizkörper in der Wandelhalle (Abb. 11 und 15).

Gewände der sechs Türen in der Wandelhalle (Abb. 10–13 und 16).

Unregelmässige brecciöse Gesteine mit eckigen Komponenten von einigen Zentimetern bis einigen Dezimetern Grösse und feinkörnig-schiefriger Zwischenmasse. In der typischen Ausbildung (Bundesratzzimmer, Präsidentenzimmer und Seiteneingänge) sind die Komponenten fleischrot mit grüner Zwischenmasse (Abb. 10 und 11); an den Türen zum Nationalratssaal sind die Komponenten grau mit einem hellen Saum, die Zwischenmasse ist feindrecciös oder schiefrig grün, gelb oder grau, und rote Partien sind selten (Abb. 12, 13 und 16).

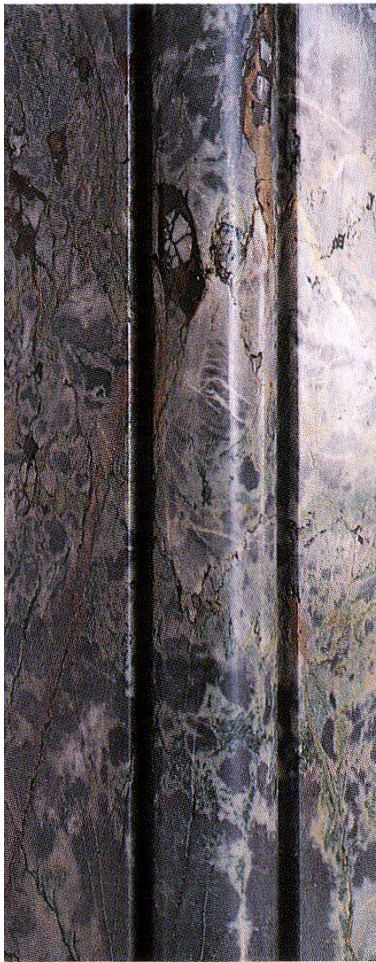
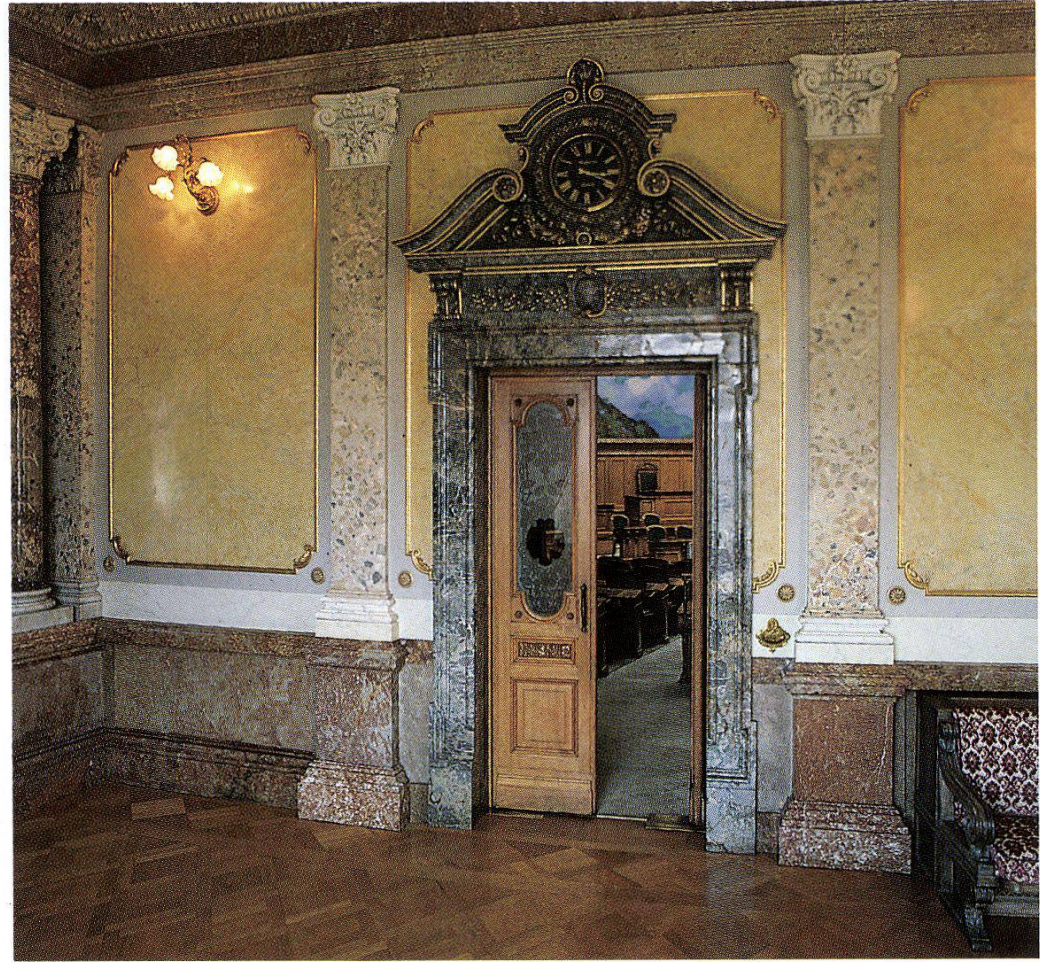
Abbildung 13

- Türgewände Eingang zum Nationalratssaal: Grindelwaldner-Marmor, grüngraue Varietät (Detail in Abb. 12)
- Säule und Sockel ganz links: Marmore von Arzo.

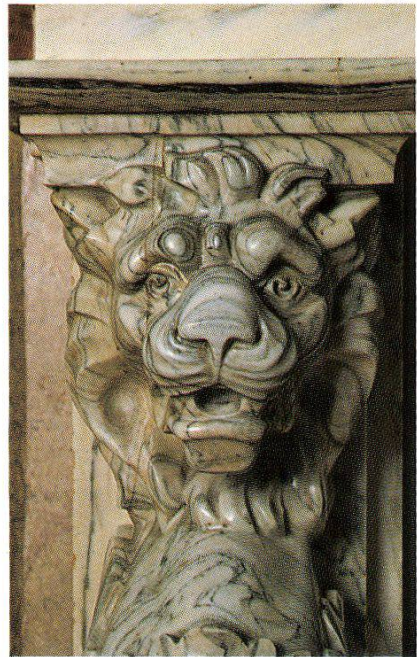
Abbildung 15

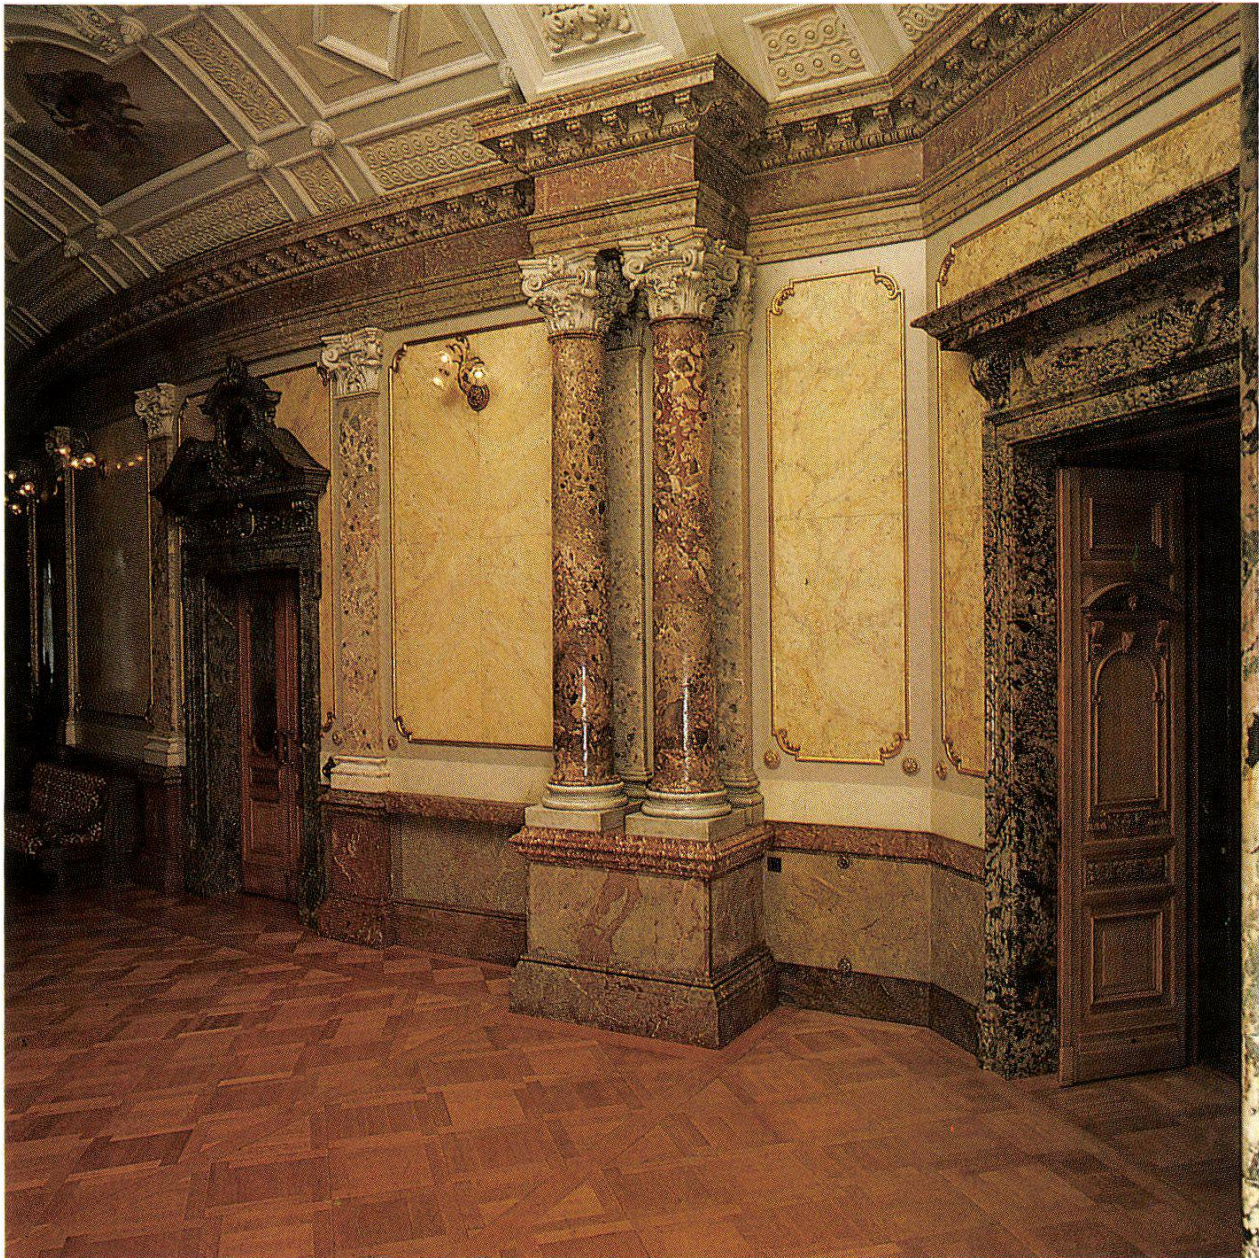
16

– Sockel: Marmor von Arzo (Brocatello)

Türgewände: Grindelwaldner-Marmor, grüngraue Varietät.

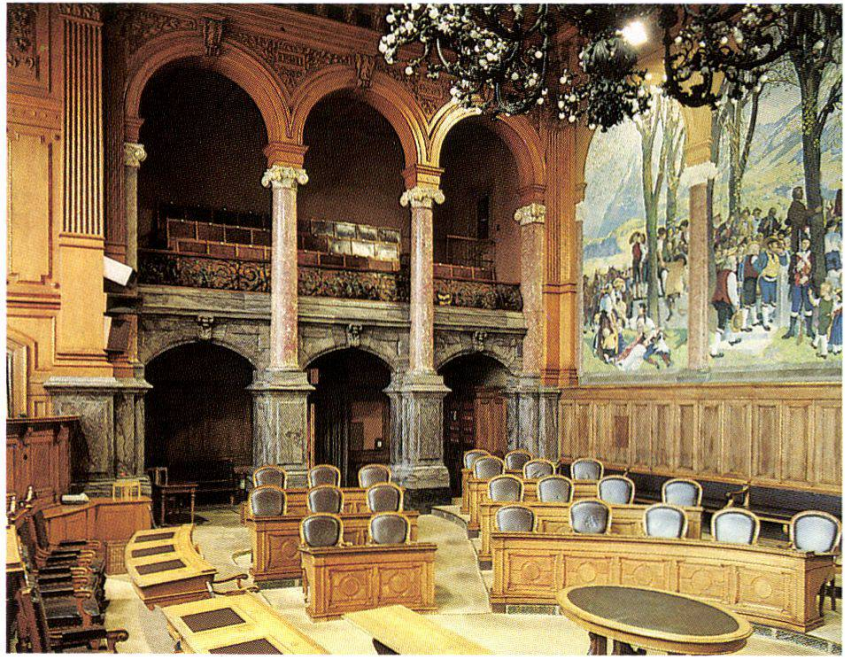
*Abbildungen 17 und 18:* Parlamentsgebäude, Ständeratssaal

- Säulen: Marmor von Arzo (Brocatello), auf dem Wandbild imitiert. Detail in Abbildung 18
  - Kapitelle: Carrara-Marmor
  - Pfeiler und Bogen: Arvel-Marmor (Detail in Abb. 18)
- Unterster Teil des Pfeilers: Marmor von Collombey.

- Sockel der Rütli-Gruppe (Abb. 7)
- Pfeiler und Bogen der Galerie im Ständeratssaal (Abb. 17 und 18)
- Marmorböden im Hochparterre und im 1. Stock (Abb. 9).

- Gewände der 14 Seitentüren im ersten Stock (Abb. 9)
- Sockel der Galeriepfeiler im Ständeratssaal (Abb. 17)
- Marmorböden.

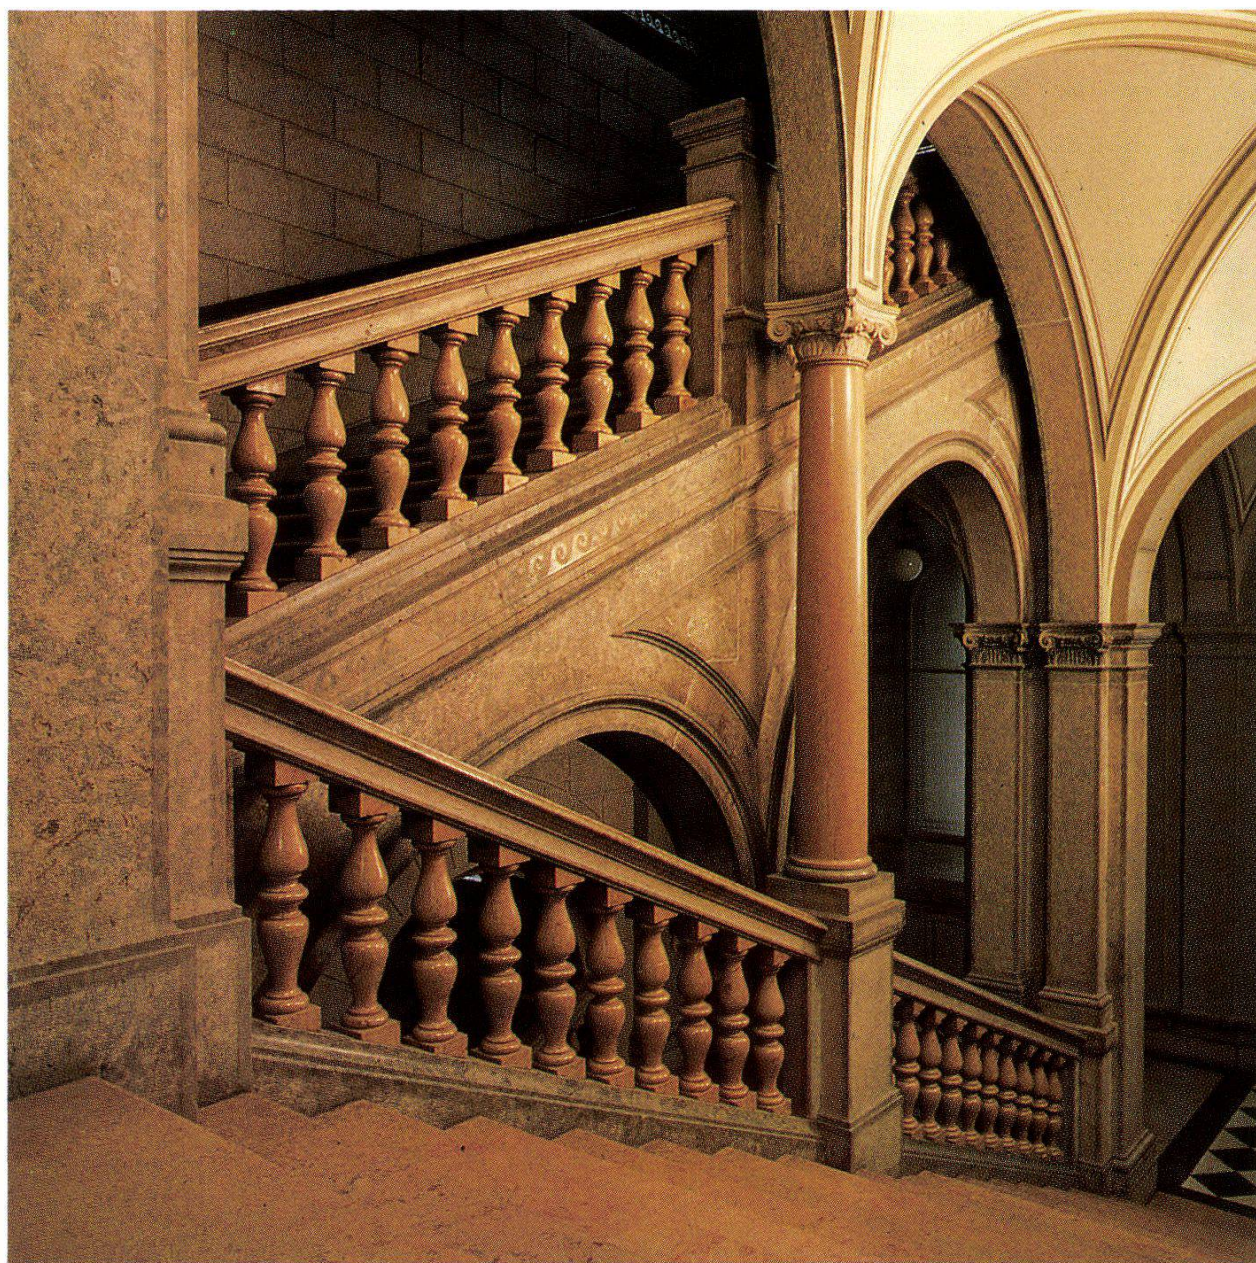
*Abbildungen 19 und 20: Bundeshaus Ost, Haupttreppe*

- Säule Bildmitte Abbildung 20: Kalkstein vom Mühletal (SH)
- Treppenstufen: Kalkstein von Belvoie
- übrige Treppenkonstruktion (Pfeiler, Bogen, Geländer und Baluster): Solothurnerstein grau, gelblich und gelb. Baluster aus Lommiswilerstein.
